# 고속도강에 코팅한 TiN의 마모기구

양승현\*, 윤경진, 조성재, 김석삼\*, 윤명수\*\*

한국표준과학연구원 소재평가센터,

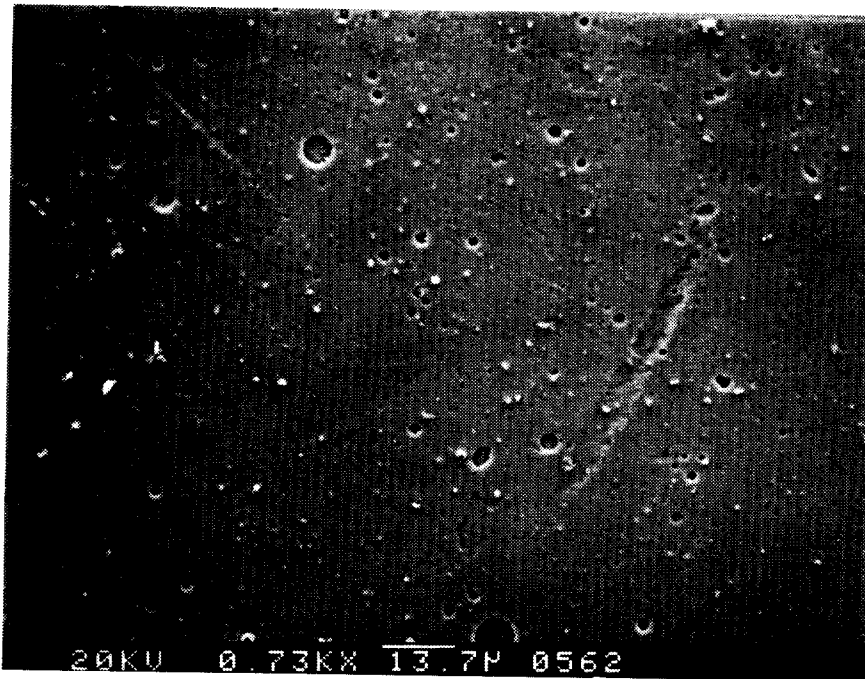
Fig. 1. Typical microstructure of surface of TiN coating.

Fig. 1은 고속도강에 코팅된 TiN의 표면을 보여 주는 SEM 사진이다. 일부 hole들이 관찰되고 있으나, 전반적으로 보아 표면 상태가 양호하다. 표면 거칠기를 surface profilometry로 측정한 결과에 의하면, 표면거칠기는 모재의 경도에 관계 없이 약  $0.05\mu\text{m}$ 이었다. Fig. 2는 코팅된 시편의 파단면을 보여 주는 SEM 사진이다. 코팅층 내부에는 기공이 전혀 발견되지 않고 있으며, 또 코팅층과 모재는 치밀하게 접착되어 있는 것으로 보인다. 고속도강 내부에는 일부 탄화물 입자들이 보이기도 한다. Fig. 3은 cross section을 보여 주는 TEM 사진이다. 코팅층이 모재에 치밀하게 접착되어 있음을 분명하게 보여 준다. 코팅층은, TEM 회절사진을 볼 때 microcrystallite로 구성되어 있었다.

한편, Fig. 5에서 볼 수 있는 것 처럼, 마모된 부위에는 마모되지 않은 부위에서 볼 수 있었던 hole(Fig. 1)들이 관찰되지 않고 있다. 이는, 이러한 hole들이 코팅층의 내부에는 존재하지 않고 코팅층의 표면에만 존재한다는 것을 의미한다.

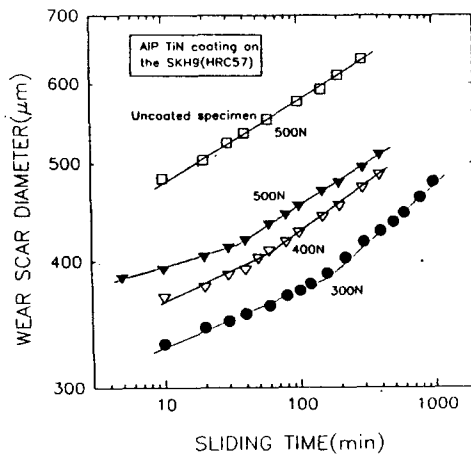
Fig. 4 . Change of wear scar diameter of HRC57 specimen as a function of sliding time.

Fig. 4는 경도가 HRC57인 모재에  $2.3\mu\text{m}$ 의 두께로 코팅한 시편을 알루미늄으로 각각 300, 400, 500N의 하중을 사용하여 미끄럼시험하였을 때의 미끄럼 시간에 따른 마모흔적의 직경(wear scar diameter)의 변화를 보여 주는 그림이다. 가로축이  $\log(\text{sliding time})$ 이며 세로축이  $\log(\text{wear scar diameter})$ 이다. 비교를 위하여 코팅하지 않은 시편을 500N으로 마모시험하였을 때의 마모데이터도 함께 나타내었다. 먼저 코팅하지 않은 시편에 비하여 코팅한 시편에서의 마모가 훨씬 작다. 이는 코팅에 의하여 내마모성능이 크게 향상됨을

의미한다. 또, 코팅하지 않은 시편에서는 마모데이터를 나타내는 직선의 기울기가 미끄럼 시간에 따라 변하지 않고 있으나, 코팅한 시편에서는 직선의 어느 미끄럼 시간 후에 변하고 있다. 즉 마모속도가 어느 미끄럼 시간 후에 빨라 지고 있다. 그리고 마모속도가 빨라지기 시작하는 시점은 하중이 클 수록 일찍 도달된다.

끄럼 시간 후에는 모재가 드러남에 따라, 중앙부분의 모재와 가장자리의 코팅층이 동시에 마모된다. 코팅층보다 내마모성이 약한(Fig. 4) 모재가 동시에 마모되기 때문에, 마모천이가 일어나기 전에서 코팅층만이 마모될 때에 비하여, 마모속도가 빨라지는 것이다.

이상에서 볼 때, 고속도강에 TiN을 코팅하여 알루미늄으로 마모시험할 때의 마모는 다음과 같이 일어난다. 처음에는 코팅층에 비하여 경도가 큰 알루미늄에 의하여 TiN 코팅층이 갈림에 따라 마모가 서서히 진행된다. 어느 임계 마모시간 후에 TiN 코팅층이 다 갈리어 코팅층보다 내마모성이 약한 모재가 드러나면 마모속도가 빨라진다. 코팅하지 않은 시편에서 마모를 나타내는 직선이, Fig. 4에서 보는 것 처럼, 하나의 기울기를 가지는 직선으로 나타나는 것은 처음부터 모재가 마모되며 이 기구가 변하지 않기 때문이다.

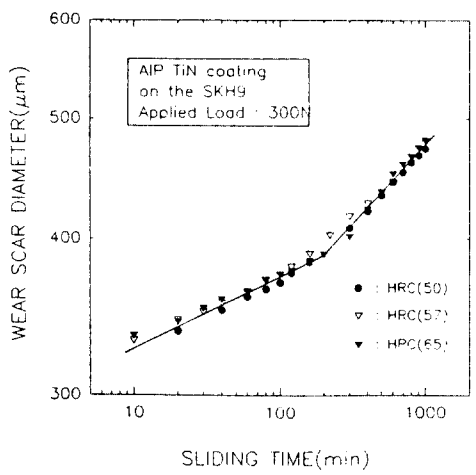
Fig. 7. Change of wear scar diameter for specimens of various substrate hardness as a function of sliding time under 300N of load.

경도가 다른 모재에 텅하였을 때의 마모도 같은 양상이었다. Fig. 7은 모재의 경도가 서로 다른 시편들에 대하여 300N의 하중을 사용하여 마모시험하였을 때의 마모데이터이다. 모재의 경도에 관계 없이 마모천이가 일어나는 시점이 같다. 이는, 코팅층이 갈리는 현상이 코팅층의 물리적인 성질에만 의존할 뿐, 모재의 경도에는 관계가 없음을 의미한다.
