# 용융접합된 규소 기판쌍에 있어서 접합 계면에 발생하는 제 현상들의 고찰

Consideration on the various phenomena appeared at  
bonding interface in fusion-bonded silicon wafer pairs

J. H. Bhang<sup>o</sup>, B. K. Ju<sup>\*</sup>, M. H. Oh<sup>\*</sup> and J. W. Park<sup>\*</sup>  
(Dept. of Metallurgical Engineering, Hanyang Univ.,  
<sup>\*</sup>Applied Electronics Lab., KIST)

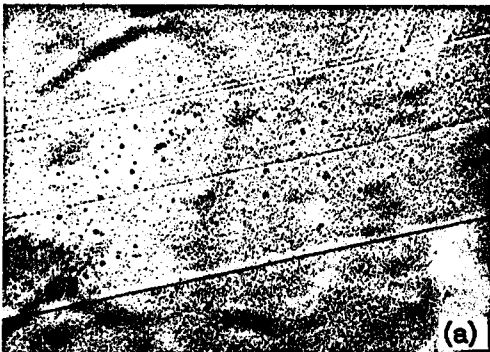
경사연마된 시편을 경면 polishing한 뒤 Wright 용액(6)내에 2분간 담겨 계면 결합을 묘사하여 보았다. 그림 2(a)와 (b)는 각각 시편 BS1과 BO1에 대한 결과로 BS1의 경우 박판화된 규소 기판층의 약 2.1 $\mu$ m 정도까지 스트레스에 의한 결정 결함들이 분포되어 있음을 알 수 있다. 시편 BO1의 경우에는 뚜렷한 결함들은 관찰되지 않는 반면 산화막 성장시의 오염에 의해 micro-void들이 몇몇 존재하고 있다.

그림 2. (a) Si-Si 접합 (BS1, X1000)  
(b) Si-SiO<sub>2</sub> 접합(BO1, X1000)
