남해안 연약지반의 방조제 축조에 따른
시공관리의 문제점
- 고흥 방조제 시공을 중심으로 -

Countermeasures against the Collapse of Soft Foundation due to Tidal
Dike Loading along Southern Coast

- With an emphasis on the Construction of Koheung Tidal Dike -

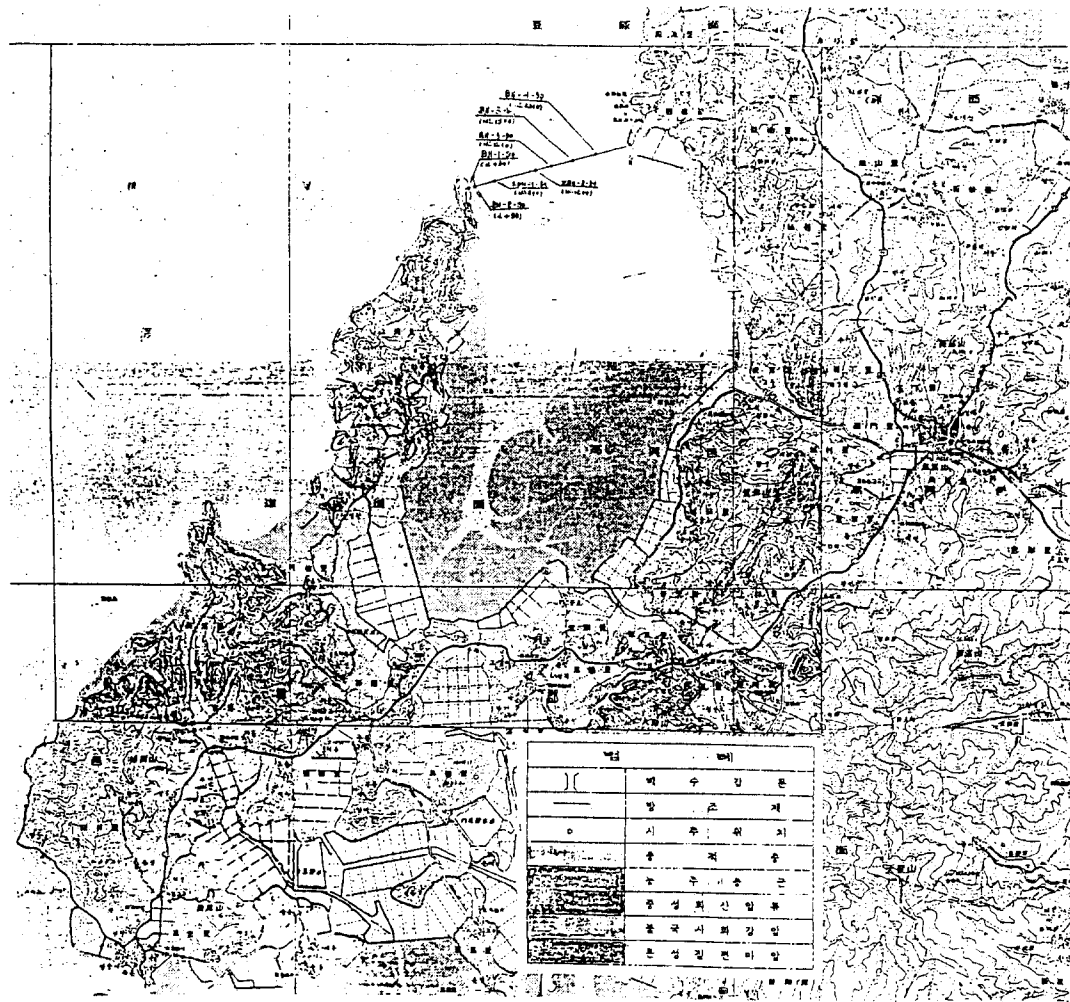
그림 2. 시추위치도

시추위치도는 그림 2에 나타낸 바와 같고, 시추조사 총괄표는 표 1에 나타낸다.

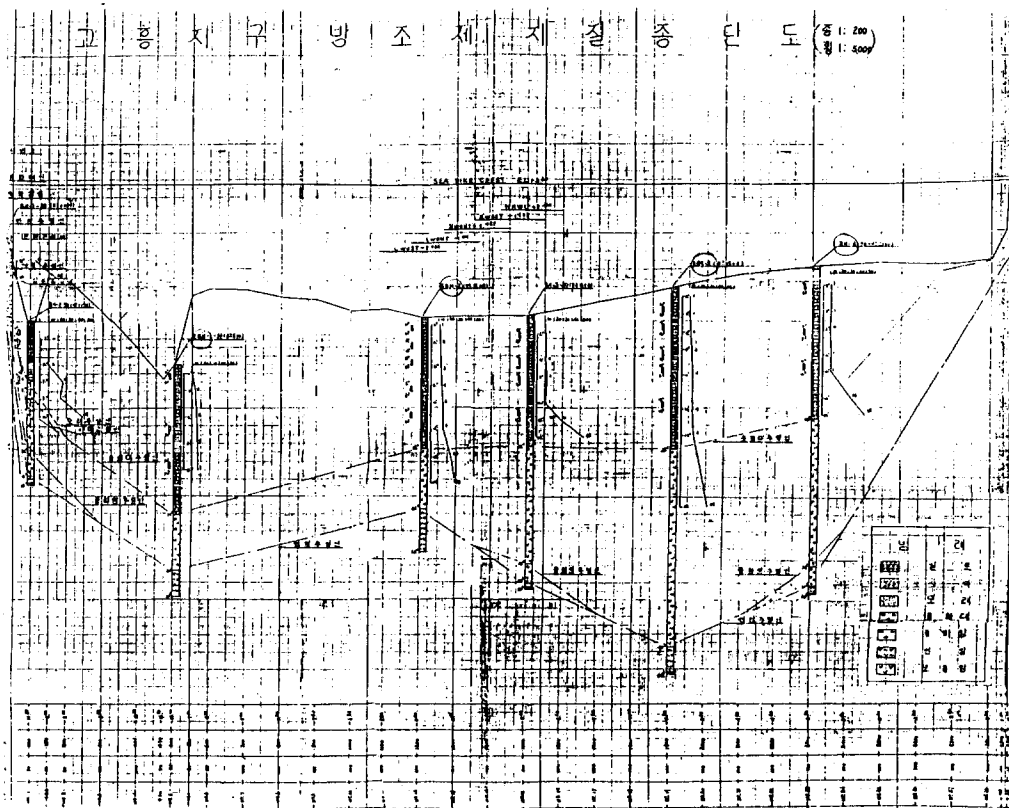
그림 3. 방조제 지질 종단면도

또 표준관입시험 결과는 표 2와 같으며 불교탄시료 총괄표는 표 3과 같다. 방조제지질 주상도는 그림 3에 나타낸 바와 같다.

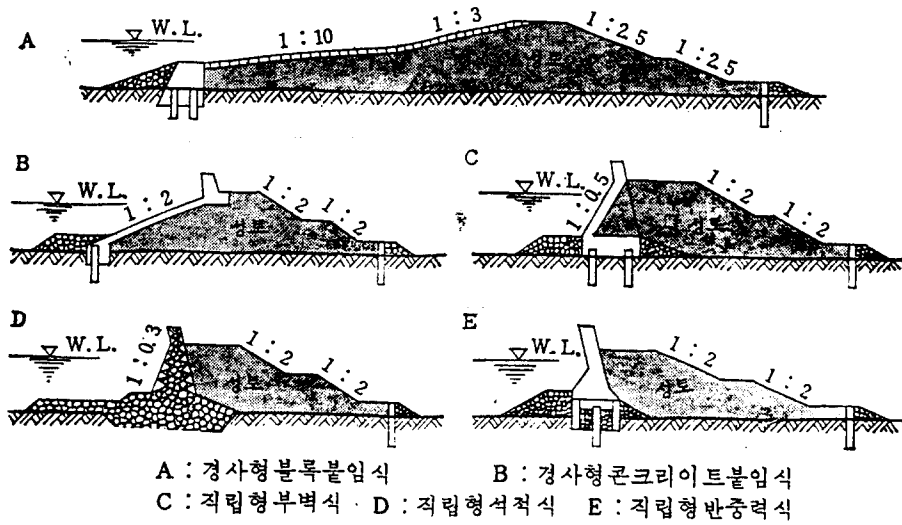
그림 5. 제방의 형식

방조제의 형식에는 그림 5와 같이 직립형, 경사형, 혼성형이 있으며 형식산정의 인자로서는 (1) 파력에 관한 수리조건, (2) 기초지반의 토질과 축제재료 등의 토질조건, (3) 시공방법에 의한 공사조건, (4) 경제효과, 공사비, 공사기간 등의 경제조건을 종합적으로 검토하여 선정한다.

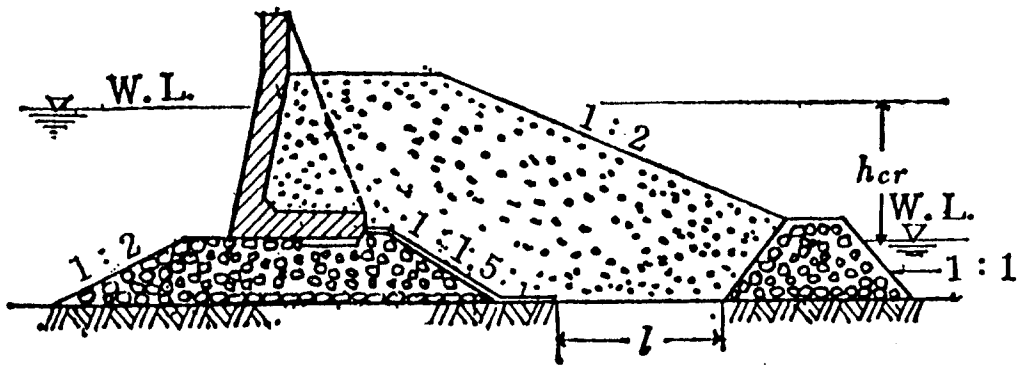
그림 6. 크립비 l 의 결정

또한 여기에는 관공작용에 대한 안정성을 감안 그림 6를 참고하면서 나뭇잎와 같이 크립 비를 확보해야 한다.

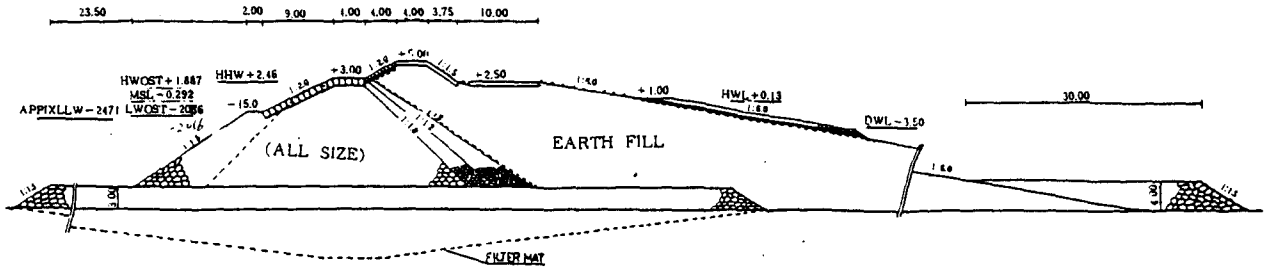
TYPE A
(No.3~No.5+50)

A형은 No. 3 ~ No. 5 + 50인 수심이 매우 깊은 곳의 표준형단면이다.

축점관 거리는 100 m이다.

본 설계에서 채택한 단면은 그림 7과 같이 A B C D의 4유형으로 되어 있다.

그림 7. Typical Section of Tidal Dike

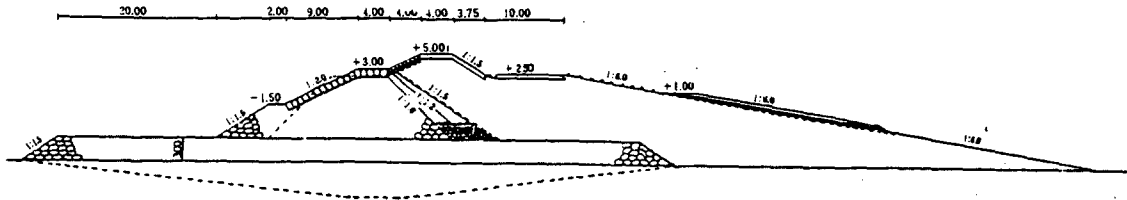
TYPE B
(No.10~No.17)

B형은 No. 10 ~ No. 17까지의 표준단면이다.
