## 레이저 열충격에 의한 세라믹/금속 접합부의 파괴평가

(Fracture Evaluation of Ceramic/Metal  
Bonding by Laser Thermal Shock)

임재규\* 김연직\* H. Takahashi\*\*

\* 전북대학교 기계설계학과

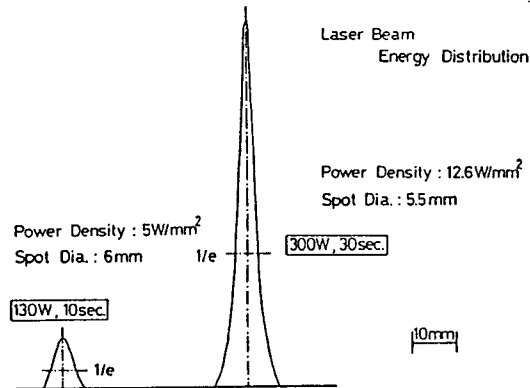
Fig. 1 Energy distribution of laser sprayed.

Fig. 1은 레이저의 에너지 분포를 나타내고 있으며, 100mm 두께의 아크릴 판에 가열시험과 동일조건으로 조사하는 것에 의해 실제의 레이저 조사 패턴을 계측하였다. 또 각각의 레이저빔径의 측정은 스트리프법<sup>2)</sup>에 의해 실시하였다. 중심강도의 1/e의 강도점에서의 직경을 레이저빔 스폿경으로 정의하여  $\phi 6.0\text{mm}$ 와  $\phi 5.5\text{mm}$ 로 하고 레이저 파워밀도<sup>3)</sup>는  $5\text{W/mm}^2$ 과  $12.6\text{W/mm}^2$ 로 산출되었다. 표면온도 계측은 적외방사선 온도계를 사용하였다. 레이저 가열에 의한 손상의 정도를 정량적으로 평가하기 위해 AE 계측장치를 병용하여 사용하였다. AE 검출 계인은 지금까지의
