# 플라즈마 용사에 의해 제조된 단열 코팅층의 열피로 파괴 거동

상춘식  
서울대학교 금속공학과

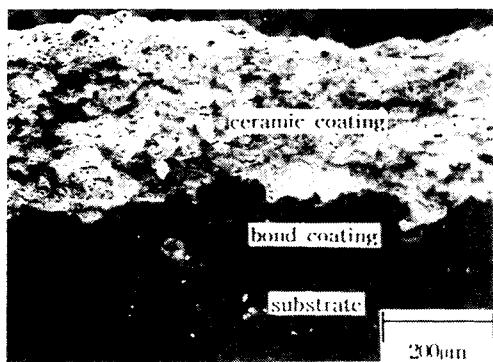
Fig.1. Cross-section of the as-sprayed TBC

Fig.1은 용사된 시변의 코팅층의 단면을 관찰한 것이다. 본드 코팅층은 비교적 치밀하고 세라믹 코팅층은 기공이 많이 함유되어 있다. 이러한 기공은 단열 코팅의 핵심인 열을 차단하여 내열충격성을 향상시키고 열피로에 의한 열응력을 완화시키는데 기여한다. 본드 코팅층과 세라믹 코팅층의 계면은 매우 불규칙하며, 이러한 불규칙성은 두 층 간의 기계적인 결합력을 증가시킨다. Fig.2는 본드 코팅층의 용사 전 분말, 용사 후 및 항온 시험 후의 XRD분석 결과를 나타낸 것으로 용사 전 분말과 용사 후가 차이점이 없는 것으로 보아 용사 중의 산화는 거의 일어나지 않은 것으로 판단된다. Fig.3은 용사 전 분말과 용사 후의 세라믹 코팅층의 표면에서의 XRD 분석 결과로 세라믹 코팅층은 용사 후 단사정은 거의 나타나지 않았다. 이는 용사 후의 응고가 아주 빠른 속도로 진행되기 때문에 고온 안정상인 정방정상에서 단사정상으로 상변태가 일어날 시간적인 여유가 없기 때문으로 판단된다. Fig.4는 레이저 조사한 부분의 표면 및 단면을 나타낸 것이다. 표면에는 조대한 균열이 세포 모양으로 불규칙하게 생성되었다. 이는 응고 수축 및 냉각 시의 열응력에 의한 것으로 판단된다.<sup>[5]</sup> Fig.4의 (c)를 보면, 표면 균열은 표면에 수직하게 발달되어 있고, 하부에서는 균열이 몇 개의 가지로 갈라지는 모양을 나타낸다. 이 균열은 계면 근처에서의 응력을 완화시켜 주는 역할 및 파괴 기구의 변화를 가져오는데 이는 이 후에 서술하기로 하겠다.

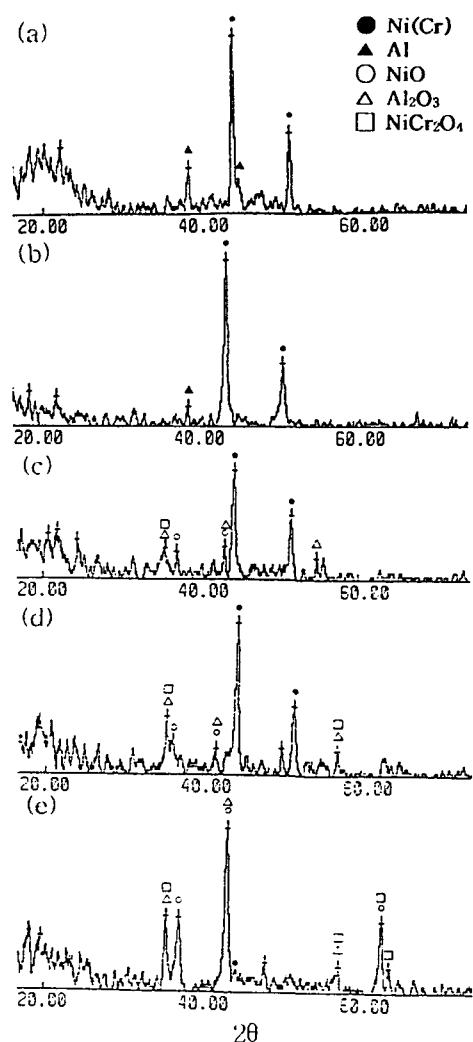
Fig.2. XRD patterns of (a) 461NS powder  
(b) as-sprayed and isothermally  
held bond coating at 1100°C for  
(c) 1hr, (d) 15hrs, (e) 50hrs

XRD 분석 결과인 Fig.2에서 바깥 방향으로 성장하는 것으로 알려진<sup>[3]</sup> NiO가 시간이 경과함에 따라 증가하는 것으로 나타났다. Fig.2에서 내부 성장 산화물로 알려진<sup>[3]</sup>  $\alpha$ -Al<sub>2</sub>O<sub>3</sub> 및 NiCr<sub>2</sub>O<sub>3</sub>도 함께 성장하고 있다. NiO는 본드 코팅층의 표면과 수직하게 성장하여 본드 코팅층의 부피를 증가에 의해 계면에서의 응력을 증가시키고, 계면에서의 접착성을 감소시켜 세라믹 코팅층의 수명에 나쁜 영향을 끼치는 것으로 알려져 있다.<sup>[3]</sup> 또한, 본드 코팅층과 세라믹 코팅층의 계면 및 내부의 splat boundary에서 산화물이 형성되면 본드 코팅층의 연성이 감소되고, 열피로 및 본드 코팅층의 부피 팽창에 따르는 응력을 완화시킬 수 없게 되어 코팅층의 파괴는 가속화 될 것으로 판단된다.

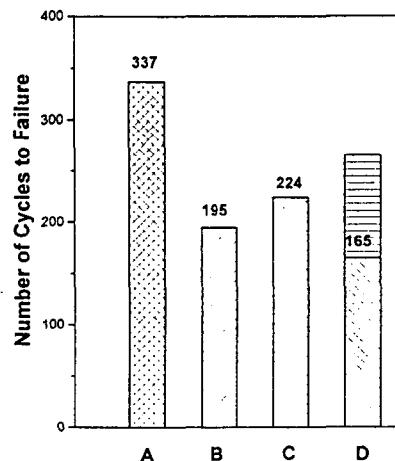
Fig.5. Cycles to failure in thermal cycling test of TBC

Fig.5는 단열 코팅의 파괴에 이르는 열피로 사이클 수를 나타낸 것이다. (A)의 경우가 (B), (C)의 경우보다 열피로 수명이 1.4-1.7배 정도 향상된 것으로 나타났다. 그 이유는 표면에서 발생한 수직의 균열이 본드 코팅층과 세라믹 코팅층 계면에서 발생한 수직의 균열이 본드 코팅층과 세라믹 코팅층 계면에서 발생하는 응력을 흡수하여 완화시켜 주기 때문이라고 사료된다. 그리고 (D)의 열피로 수명은 같은 코팅 조건인 (C)의 수명보다 59사이클을 적지만 15시간에 해당하는 100 사이클로 환산하여 더한 (D)와 (C)를 비교하여 보면 더 높은 값을 나타낸다. 이는 열피로 중에 발생한 열응력이 균열의 성장을 촉진하기 때문이라고 판단된다. (D) 시험편의 열피로 시험하기 전의 단면을 나타낸 Fig.6. (c)를 보면, 계면 부근에 미세한 균열이 생성되었는데, 이는 항온 시험 중에 생성된 계면에서의 산화물에 의해 발생한 기계적 응력에 의한 것으로 판단된다. 이러한 균열로 인해 열피로 수명은 항온 유지 하지 않은 시험편 보다 60사이클 정도 낮게 나타났다.

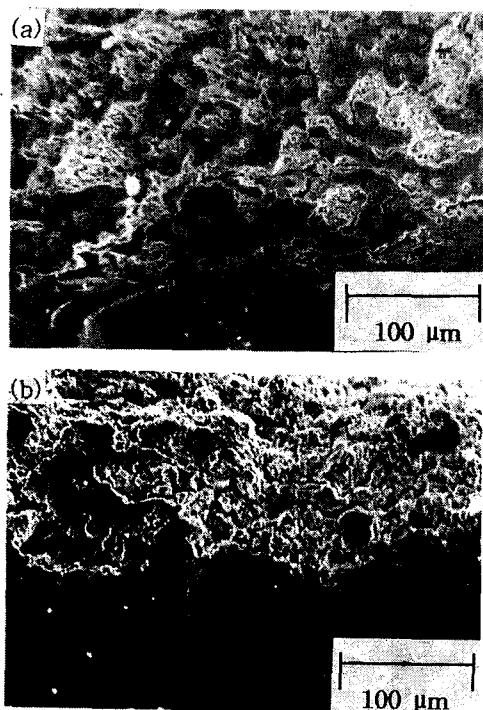
Fig.6. Cross-section of the specimens  
(a) after 100 cycles and (b) isothermally heated for 15hrs at 1100°C

Fig.6은 100 사이클 동안 열피로 시험한 시편 및 1100°C에서 15시간 동안 유지한 시편의 단면을 나타낸 것이다. 균열은 세라믹 코팅층에 존재하는 기공 및 계면층에서부터 시작된다. 열 사이클 중 열팽창계수의 차이와 본드 코팅층의 산화에 의해 본드 코팅층과 세라믹 코팅층 계면에서 발생하는 응력이 기공의 모서리 부분 및 접촉이 안된 계면에 집중되어 균열이 시작되는 것으로 사료된다. 발생한 균열은 반복적인 열응력 및 본드 코팅층의 산화에 의한 계면에서의 증가로 안정적으로 성장하게 되고, 서로 합쳐져 연속적으로 된다. 균열은 계면의 취약한 부분 및 계면층 바로 윗부분에서 성장하게 되어 최종적으로 파괴가 일어난다. 세라믹 코팅층과 본드 코팅층의 계면에서만 파괴가 일어나지 않는 이유는 계면이 아주 복잡한 모양으로 결합되어 있고, 많은 기공으로 인해 세라믹 코팅층이 취약하기 때문에 만

약 계면에서 균열이 시작되더라도 쉽게 세라믹 코팅층으로 전파되기 때문으로 사료된다. 이러한 파괴 기구를 Fig.7에서 개략도로 나타내었다. 100 사이클의 고온 유지 시간에 해당하는 15시간 동안 1100°C에서 항온 유지한 시험편의 단면을 관찰한 Fig.6. (b)를 살펴보면, 부분적인 미세한 균열은 존재하지만 Fig.6. (a)인 100사이클 후와 비교하여 보면, 균열의 크기는 매우 작다. 이는 고온 유지 만으로도 균열은 생성되지만 열응력이 균열의 발생 및 전파에 큰 영향을 끼친다는 것을 알 수 있다. 따라서 단열 코팅의 파괴는 열피로에 의해 발생하는 열응력 및 본드 코팅층의 내부 및 계면에서 생성되는 산화물의 영향을 동시에 받는다고 사료된다.

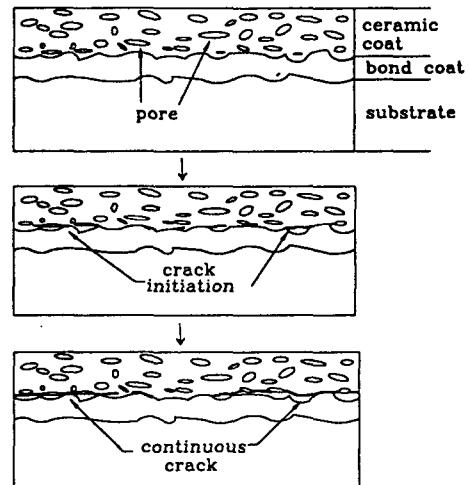
Fig.7. Schematic diagram of the failure mechanism of TBC on the therm cycling test

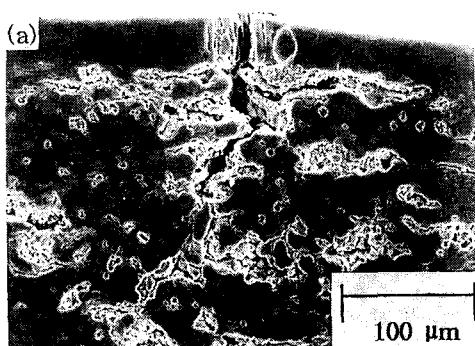
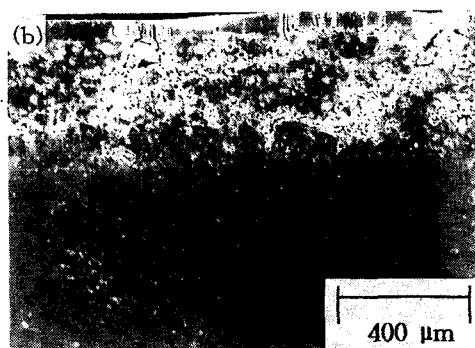
Fig.8. Cross-section of the thermally cycled specimens after (laser-treated)  
(a) 100 cycles (b) 150 cycles

Fig.8은 100, 150 사이클 동안 열피로 시험을 한 시편의 레이저에 의해 재용융, 응고된 부분에 발생한 표면에 수직한 균열의 거동을 보여 주는 것이다. 그리고, Fig.9는 레이저로 표면 처리한 시험편을 100 사이클 동안 열피로 시험한 시편의 세라믹 코팅층과 본드 코팅층의 계면으로 계면 근처에서 균열이 생성되는 것을 관찰할 수 있으며, Fig.8에서 표면에 수직한 균열은 끝부분에서 새로운 균열이 생성되는 것을 볼 수 있다. 계면 근처의 균열도 레이저 처리하지 않은 시편의 균열과 마찬가지로 성장을 계속하지만 균열의 전파 속도 및 수는 적

나. 이는 표면의 균열이 계면 균처의 응력을 흡수하여 완화시켜 주기 때문으로 사료된다.<sup>[5]</sup> Fig.8. (b)에서 표면에 수직한 균열이 계속적으로 성장하여 계면 균처에서 성장한 균열과 서로 만나게 되는 것을 관찰할 수 있다. 표면에 수직한 균열 및 계면 균열의 격동과 파괴 기구를 개략도로 나타내면 Fig.10과 같다. 따라서 코팅층의 파괴는 Fig.3의 (a)에서 나타난 세포 모양의 조각이 하나 및 여러 개가 점차적으로 떨어져 나가면서 파괴가 서서히 진행된다.

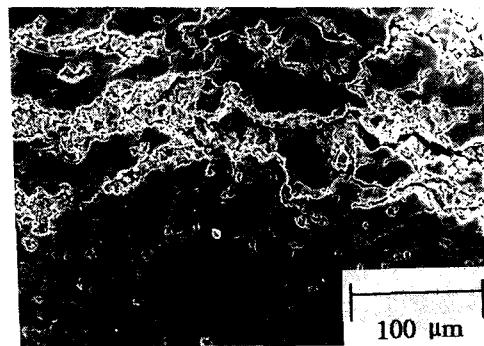
Fig.9. Bond coating-ceramic coating interface morphology of the specimen after 100 thermal cycles (laser-treated)

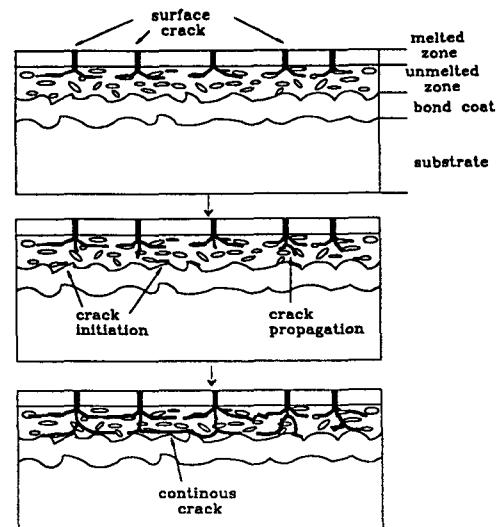
Fig.10. Schematic diagram of the failure mechanism of TBC on the thermal cycling test (laser-treated)
