## 絶緣用 高分子材料의 Tracking現象과 防止對策에 관한 研究

### A Study on Countermeasures and Tracking Phenomena of Polymer

#### Abstract

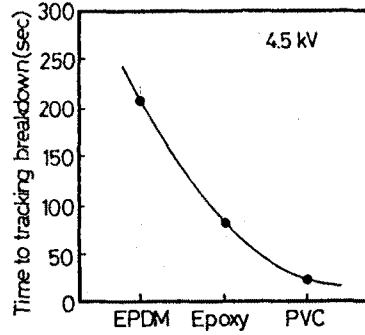
그림 1. 재료별 Tracking진전시간

그림 1은 PVC, Epoxy, EPDM의 각 시료에 대한 Tracking파괴 진전시간의 결과이다. Tracking진전시간은 4.5kV의 전압을 인가한 후에 시료표면의 하부전극에서 상부전극으로 2.5cm정도 Track이 진전된 시간을 나타냈다. 본 결과로부터 각각의 Track진전시간은 PVC의 경우는 25초, Epoxy는 80초, EPDM은 210초를 나타내고 있다. 내열성이 우수한 EPDM의 경우는 Tracking진전시간이 가장 길다는 것을 알 수 있었으며, PVC에 비하여 흑화 및 하부전극으로부터 시작되는 Track의 폭이 현저하게 좁게 나타났다. Track가 발생되어진 PVC의 표면상태는 하부전극의 선단으로부터 폭 넓게 흑화현상을 나타내고 용융흔적이 많음을 알 수 있었으며, 이와같은 PVC는 Resin의 열적인 특성과 첨가제에 따라서 크게 의존되는 것으로 사료된다.

Epoxy 및 EPDM의 표면상태는 PVC와 같이 Track의 Path가 넓지 않고 거의 직선적으로 진전된 것을 알 수 있었고, PVC와 같이 용융의 상태는 보이지 않았다. 이와같은 표면의 Tracking의 진전Path는 표면상태 및 재료의 열적인 특성에 크게 의존되는 것으로 사료된다.

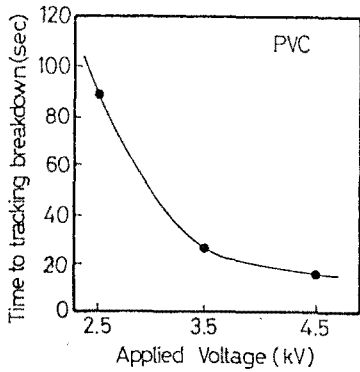
그림 3. 전극 수직방향으로 연마한후 Tracking진전시간의 인가전압의존성

그림 3은 표면상태를 상부전극과 하부전극의 수직방향으로 연마한 경우에 인가전압에 따른 Tracking진전시간을 나타낸 결과이다. 본 결과로부터 알 수 있는 Tracking진전시간은 인가전압이 높아짐에 따라서 저하하나, 그림 2에 비해서 Tracking진전시간은 작아짐을 알 수 있었다. 시료표면파괴의 상태는 그림 2의 결과에 비해서 흑화의 폭이 전체적으로 좁게 나타나고 있어 표면의 연마 상태에 Tracking파괴의 진전Path가 크게 변하는 것을 알 수 있었다. 그러나 일반적인 예측되어지는 Tracking진전시간은 상부와 하부전극 방향으로 연마한 경우와 수직방향으로 연마한 경우를 비교하면, 오히려 상부와 하부전극 방향으로 연마한 경우가 길어짐을 알 수 있었다.

이와같은 결과는 본 실험에서 표면의 상태보다는 오염액이 상부전극에서 하부전극으로 향하는 Path에 크게 의존되는 것으로 사료된다.
