기계적 합금화한 Ni-based 자용성 합금분말의 용사 및 마모 특성에 관한 연구

(A study on wear and thermal spraying characteristics
of mechanically alloyed Ni-based self-fluxing powders)

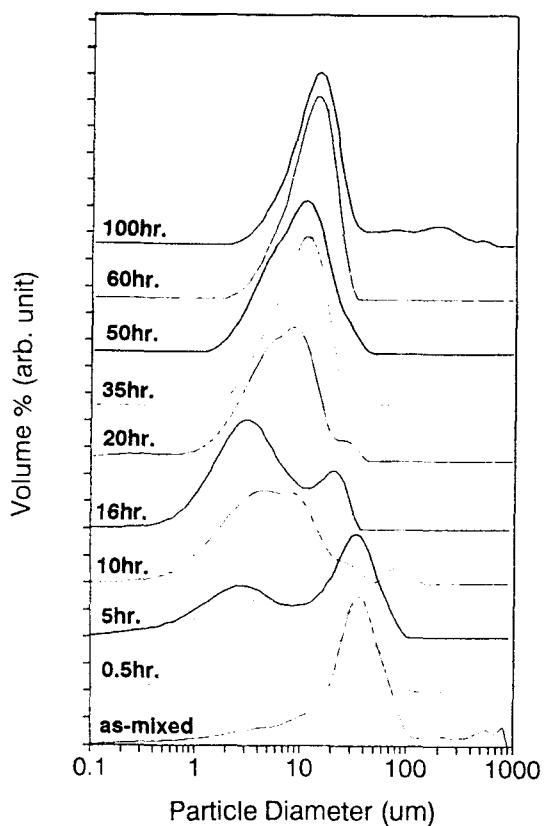
Fig.1 Particle size distribution of mechanically alloyed powders

Fig.1 은 100시간까지 MA한 분말의 입도분석 결과를 보여주고 있다. 분말들은 볼밀 내부에서 볼과 impeller의 높은 충격에너지로 분쇄되어 0.5시간 밀링 후 약 6 μm 과 30 μm 의 peak을 가지는 bimodal 분포를 나타내었다. 밀링시간이 증가함에 따라 100시간까지 분말들의 평균입도는 약 12 μm 로 일정했으나, 20시간 밀링한 후부터는 입도분포가 unimodal 분포형태로 바뀌었다. 분말들은 0.5시간 밀링 후에 일그러진 구형의 형태를 지녔으며 계속적인 소성변형으로 인해 5시간 밀링 후 넓게 펴진 판상의 형태를 나타내었다. 이런 판상의 입자들은 10시

간 밀링 후 거의 사라지고 분말들은 다시 구형에 가까운 형태로 바뀌었으며 20시간 밀링 이후 분말형상의 변화는 거의 관찰되지 않았다.

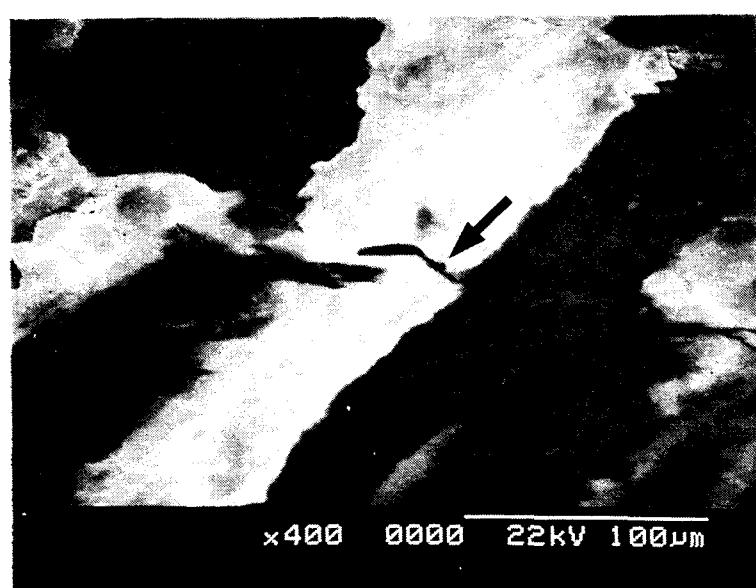
Fig.2 Worn surface of flame-sprayed coating and arrow(→)
indicates sliding direction of ball

분말들의 XRD pattern과 입도분석 결과를 토대로 용사에는 비교적 입도분포가 균일하고 거의 구형의 형상을 가지며, 또한 Ni이외 합금 원소들의 peak들이 사라지면서 이들이 모두 Ni고용체로 된 35시간 MA한 분말을 사용하였다. MA분말의 용사 특성중 분말의 송급성을 비교하기 위해 사용한 gas atomizing으로 제조된 METCO 12C 분말은 40-150 μm 의 입도 분포를 보였으며 용사시 송급성이 양호하였다. MA분말의 송급성은 불균일 하였으나 400mesh sieve에 거른 후 400mesh이상의 분말을 사용한 결과 분말의 송급성은 우수하게 나타났다. 따라서 분말의 입도는 송급성에 큰 영향을 미치고 입도분포 범위가 작을수록 분말 공급의 균일성이 증가하는 것을 알 수 있었다. 35시간 MA한 분말을 사용하여 얻어진 코팅층의 경도는 용사거리 18cm, 모재 이송속도 20cm/min. 의 조건에서 Hv 411의 경도값을 나타내며 모재경도의 약 2배정도 향상된 경도값을 얻을 수 있었다. 용사 코팅층의 단면 SEM 미세조직은 코팅층이 약간의 기공과 산화물을 포함하고 있음을 보여주었으며, XRD결과 이들 산화물은 NiO와 NiCr₂O₄로 확인되었다. M. Boas^[3]등은 용사 코팅층 내에서 기공들과 취성의 산화물들이 용사층의 subsurface 균열을 야기하는 핵생성 위치로 작용한다고 하였다. 마모되는 도중에 생긴 subsurface 균열들은 계속적인 반복하중으로 인해 성장하게 되고 인접균열과의 연결로 인해서 코팅층이 벗겨져 나가는 코팅층의 delamination을 유발할 수 있다. Fig.2에 나타나 있는 용사층의 마모트랙 SEM 사진으로도 알 수 있듯이 본 실험에 있어서도 용사코팅층 마모의 대부분이 코팅층의 delamination에 의한 것으로 분석되었다.
