Al-Cu막의 플라즈마 식각후 부식 억제에 관한 연구

A STUDY ON THE ANTI-CORROSION OF Al-Cu AFTER PLASMA ETCHING

Abstract - In this study, the mechanism underlying the corrosion problem have been investigated using X-ray photoelectron spectroscopy(XPS) and scanning electron microscopy(SEM), AES(Auger electron spectroscopy) In regard to the removal of Al-Cu corrosion, the subsequent treatment of the SF₆ plasma has also been completed. This work evaluated the effects of grain boundary on the AlCu after dry etching and the role of subsequent SF₆ plasma for the removal of AlCu corrosion.

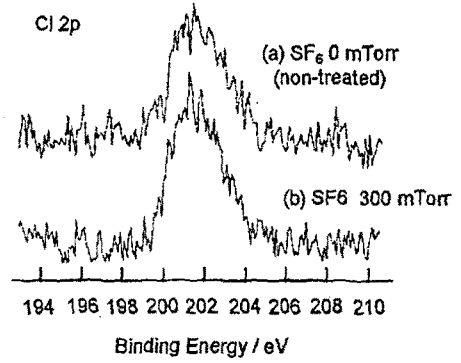
그림5. SF₆ 플라즈마 처리압력에 따른 Cl 2p peak의 narrow scan spectra.

그림 5는 SF₆ 플라즈마 처리 후의 압력변화에 따른 Cl 2p의 narrow scan spectrum을 나타낸 것이다. 압력에 따라 변화가 없음을 알 수 있고 grain boundary에 결합된 Cl이 SF₆플라즈마 처리에 의해서 거의 제거되지 않고 있음을 알 수 있다.
