## RF Magnetron Sputtering법에 의한 결정성 MgO 박막의 형성과 Plasma Damage 현상

손충용, 조진희, 박정원, 박종완  
한양대학교 금속공학과 박막재료연구실

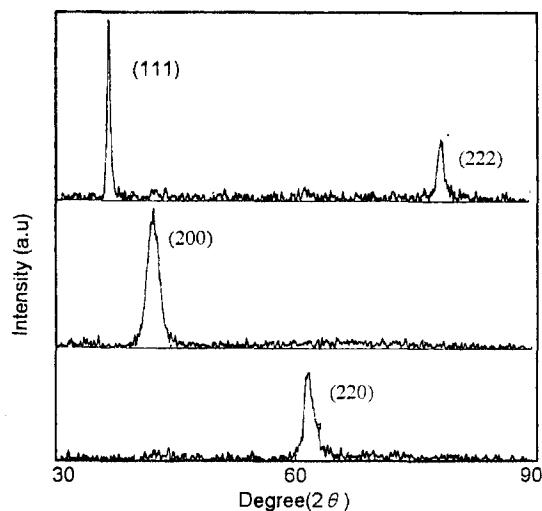
Fig. 1 XRD patterns of MgO thin film  
with different crystallinity

MgO 물질은 XRD pattern을 통해 (111), (200), (220), 그리고 (222) 등의 결정방향성을 얻을 수 있다. 본 실험에서는 RF magnetron sputter에 의해 MgO 박막을 증착시킨 결과 각 공정조건에 따라 다른 결정성을 가지는 박막을 얻을 수 있었다. 이때 얻어진 박막의 XRD pattern을 Fig. 1에 나타내었다. (111)과 (222) peak가 함께 혼재된 박막과 각각 (200)과 (220) peak만이 나타나는 박막을 얻을 수 있었고 이 때 각 결정방향별로 지배하는 공정변수가 다르게 나타났다.
