전기적 방법을 이용한 실리콘 단결정 내 미세 결함의 검지 (Electric Detection Of Microdefect In Silicon Single Crystal)

영남대학교 응용전자학과 김기범, 서희돈
포항산업과학연구원 김홍락, 강성건, 류근걸

TZDB(Time-Zero Dielectric Breakdown)법을 이용하여 CZ법으로 성장된 6인치와 8인치 실리콘 웨이퍼의 미세 결함에 대해 조사하였다. 800°C에서 N₂분위기로 성장시킨 SiO₂를 이용하여 표면에 1092개의 MOS 커패시터를 형성한 뒤, 개별 소자에 대해 I-V test를 행하고 이를 통해 얻어진 파괴전압과 누설전류값을 이용하여 결과를 디스플레이 하는 프로그램을 개발하였다. Breakdown실험을 통해서 얻어진 결과를 결정내부의 특성을 관찰하는 SPV결과와 비교함으로써 표면의 상태와 내부의 상태를 연관시키고자 하는 시도를 하였다. 결함이 존재하는 지역의 커패시터는 결함이 존재하지 않는 지역과 비교하여 상대적으로 높은 누설전류값을 보였다.

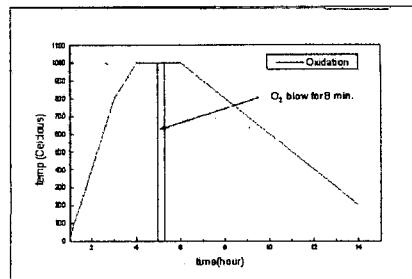
Fig. 1. Diagram of Oxidation Condition

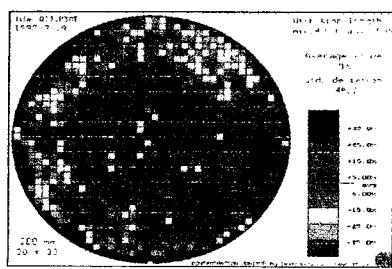
Fig. 2 (A) SPV map of specimen #1

그림 2의 (A)는 시편 1의 SPV map이고, (B)는 Breakdown Voltage map이다. 그림 2 (A)에서 어두운 색으로 나타난 영역은 전자의 확산거리가 평균치보다 확연히 떨어지는 영역으로서 이러한 확산거리 값의 차이에 의해서 실리콘 단결정의 상태를 평가 할 수 있는 것이다. 그림 2 (A)에 나타난 결합 영역과 그림 2 (B)에 나타난 결합영역은 대체적으로 비슷한 장소에 위치하였으나 완전한 일치를 보이지는 못하였다.

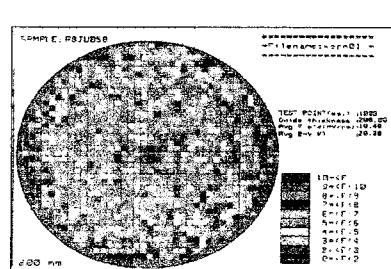
Fig. 2 (B) BV map of specimen #1

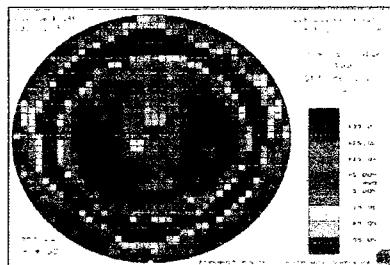
Fig. 3 (A) SPV map of specimen #2

그림 3 (A)의 SPV map은 전형적인 스월의 형태를 보이고 있다. 그러나 동일한 웨이퍼에 대한 BV map의 측정결과인 그림 3 (B)에서 관찰되는 분포형태는 스월과 파괴전압과의 상관관계를 증명하는 데에 어려움이 있다.

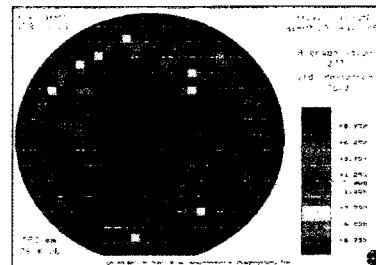
Fig. 5 (A) SPV map of specimen #4

그림 5 (A)는 웨이퍼의 가장자리를 따라 스월이 분포하고 있는데, 이 웨이퍼에 대한 누설전류 측정결과로 얻어진 그림 5 (B)는 SPV 측정결과와 결함의 위치에 있어서 아주 유사한 결과를 보이고 있다.

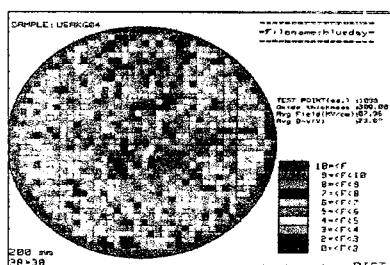
Fig. 3 (B) BV map of specimen #2

결합의 분포형태라는 측면에서는 다소 유사성이 있으나, 스월이 존재하는 자리에서보다는

오히려 스월의 바깥쪽에서 저전계 항복현상(Low Field Breakdown)이 관찰되었으므로 종래의 학설과는 차이를 보였다.

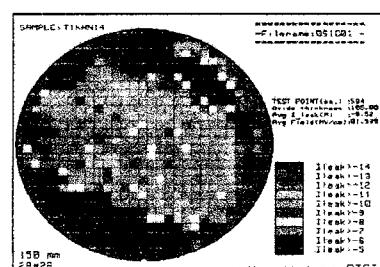
Fig. 5 (B) BV map of specimen #4

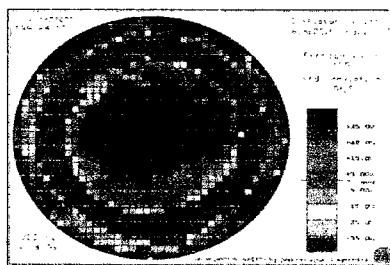
Fig. 4 (A) SPV map of specimen #3

그림 4 (A)는 전형적인 스월의 SPV map이고, 그림 4 (B)는 같은 시편에 대해 가로로 38개의 소자에 대해 누설전류값을 측정한 결과이다. 5번과 28번의 커패시터들은 다른 소자들에 비해 높은 누설 전류 값을 보이고 있는데 이들 소자의 위치는 SPV map상의 결합영역과 일치한다. 이러한 결과는 확산거리값이 낮게 나타난 결함이 존재하는 영역이 산화막으로 형성된 이후에도 상대적으로 누설경로가 많이 존재하게 되므로 우수한 확산거리를 보인 영역보다 상대적으로 열악한 GOI를 가지게 된다고 설명할 수 있다. 이러한 점에 착안하여 매핑에 있어서 절연파괴 전압을 이용하는 것보다는 누설전류를 이용하는 것이 실리콘 웨이퍼의 결함에 관한 정보를 얻는데 더 좋은 감도를 보이리라 판단된다.

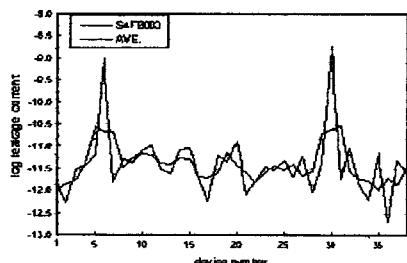
Fig. 4 (B) Leakage current graph of specimen #3
