열처리 조건에 따른 비닐절연전선의 특성 변화

Characteristics of Vinyl Insulated Wire with Thermal Treatment Conditions

Abstract - The composition, weight decrease, DTA, and surface structure of vinyl insulated wire with thermal treatment conditions have been investigated. The composition of Cu by EDX analysis indicates Cu, Cl, and O lines, and oxidation reaction results from thermal treatment. Thermal treated IV and HIV appeared chemical reaction at 269 °C and 265 °C, respectively. SEM of thermal treated Cu at 250°C disappears an elongation structure, and appears an original structure.

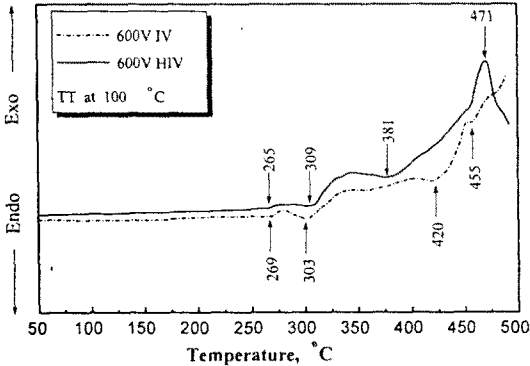
그림 3 비닐절연전선의 DTA 곡선
Fig. 3 DTA curves of vinyl insulated wire

짧은 시간에 재료의 열특성을 추정하는 시험법으로 열시차분석이 이용되고 있다. 이 방법은 일정한 속도로 온도를 변화시키에 따라 시료의 물리적, 화학적 변화로 인한 열적 특성 변화를 알아낼 수 있다. 600[V] 비닐절연전선의 DTA 곡선을 그림 3에 나타냈다.

비닐절연전선의 열처리(Thermal Treatment : TT)는 100[°C]에서 48 시간 실시하였다. 600[V] IV의 경우 269[°C], 303[°C], 420[°C], 455[°C]에서 흡열반응이 일어나고, 저온 영역이 고온영역보다 반응이 급하게 일어남을 보이고 있다. 그리고 600[V] HIV의 흡열반응은 265[°C], 309[°C], 381[°C]에서 일어나며 471[°C] 이상에서 열분해가 일어남을 알 수 있다. IV와 HIV의 반응성을 비교해 보면 약 265[°C]부터 절연물의 화학적 변화가 시작됨을 알 수 있다.
