아연도금강판의 CO₂ 필릿 용접부의 결함형성 기구
Mechanism of weld defect formation in CO₂ fillet welds of Zn coated steel sheet

이 중봉, 안 영호, 남 기욱
포항종합제철(주) 기술연구소

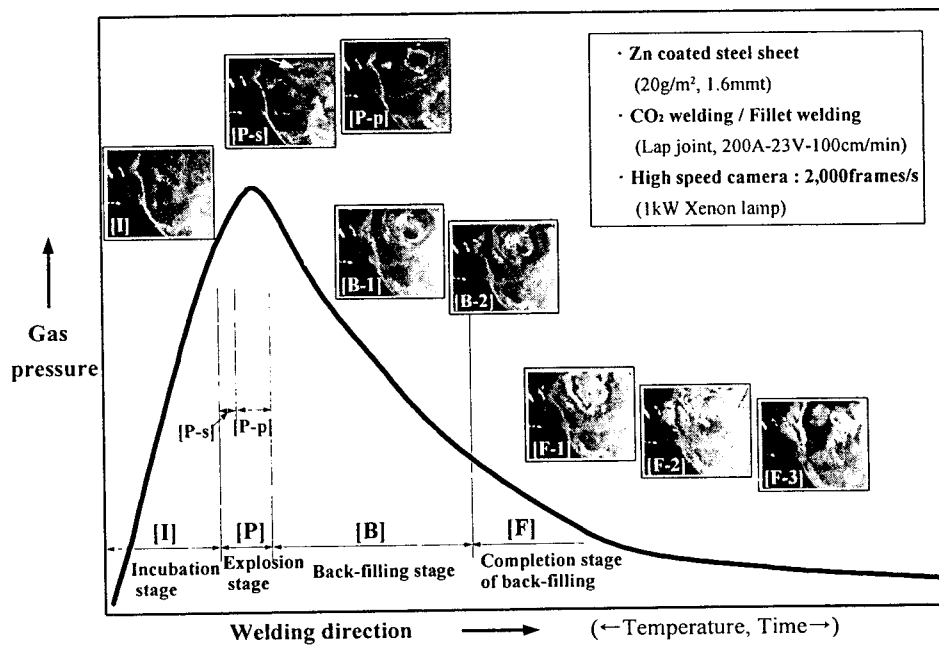
Photo.3 Sequence of the blowhole formation at molten pool

한편 용융지의 가스거동을 고속 카메라로 관찰한 결과, 대부분의 blowhole은 이미 널리 알려진 바와 같이 가스가 외부로 배출되지 못하고 용접부 내부에 잔존함으로써 형성되었다. 그러나 일부의 blowhole은 가스가 배출되어 pit로 진행된 후 용융금속이 재충진되는 과정에서 pit의 표면만이 충전되고 내부가 미충진된 상태로 응고가 완료되는 경우에도 형성됨을 확인할 수 있었다. 이러한 형태의 blowhole은 주로 용접 종료부 근방에서 관찰되었으며, 용융지 내부의 가스가 잠복기, 폭발단계, 재충진 단계, 재충진 완료단계를 거쳐 형성되었다(Photo.3). 또한 대부분의 pit도 온도 및 용융금속의 유동정도가 높고 용융지의 중앙부 근처에서 형성되기 때문에 응고과정에서 용융금속이 재충진되는 현상을 동반함이 확인되었다.
