## 폴리머 절연물 장기성능 평가를 위한 복합열화 시험기술

조한구\* · 한세원 · 이운용  
한국전기연구소 절연·피뢰기기술연구팀

### Multi-aging Test Technology for Estimating Long Time Performance of Polymer Insulators

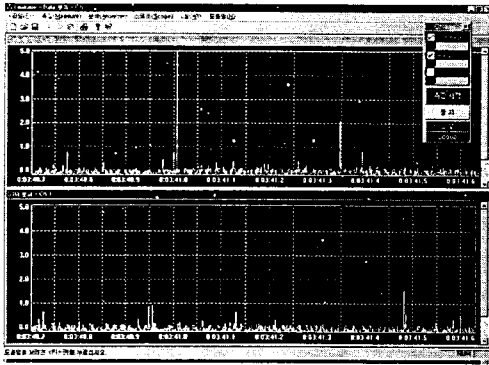
그림 2. 측정된 누설전류 파형(Ch. 1 : 건전 시료, Ch. 2 : 1000h 열화시료)

그림 2는 1000시간 열화된 시료와 건전시료의 누설전류 파형을 비교하여 나타내었다. 그림 2의 누설전류 파형은 24시간 사이클 중 가장 가속한 영무조건에서 측정된 결과로, 건전시료의 경우 누설전류값이 0.1~0.4mA 정도 흐르고 간혹 1~1.5mA 정도의 전류값이 측정되었다. 그러나, 1000시간 열화시료의 경우는 보통 0.5~2mA

정도 높고 간혹 7~16mA 정도의 누설전류값이 측정되었다. 이는 열화로 인해 누설전류치가 증대된 것으로 사료된다.

1. 1000시간까지 가속열화된 시료의 경우 누설전류가 수mA 정도로 측정되었고 간혹 영수분무에 의한 오손의 영향으로 수십 mA의 방전전류도 측정되었다. 이는 건전시료와 비교할 때, 어느 정도 열화가 진행되었음을 알 수 있었다.
2. 표면 발수성의 경우, 표면방전으로 인하여 갓 바깥쪽이 갓 안 쪽보다 더 저하됨을 두가지 방법을 통해 확인하였다.
3. 1000시간 열화된 시료의 경우, 복합열화로 인해 표면에 무기물이 노출되었음을 확인할 수 있었다.
4. 손상등급 평가결과, 아직까지는 1000시간 열화시험 판정기준에 벗어나는 열화는 일어나지 않았다.
