## 비닐코드의 단락전류 및 용융흔 분석에 관한 연구

### A Study on the Short Circuit Current and Molten Mark Analysis of Polyvinyl Chloride Insulated Flexible Cords

Chung-Seog Choi\* · Sun-Hee You\* · Jae-Geun Yoo\* · Kil-Mok Shong\* · Hyang-Kon Kim\* · Kyung-Sup Lee\*\*  
KESCO ESLRI\* and Dongshin University\*\*

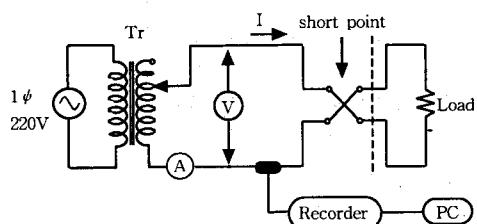
그림 1 단락전류 측정을 위한 개략도

Fig. 1 Schematic diagram for measurement of short circuit current

단락전류 및 용융흔 분석에 사용한 전선은 비닐평형코드  $0.75\text{mm}^2(30/0.18)$ 이다. 소선의 단락전류 측정은 그림 1과 같은 회로를 구성하여 측정하였으며, 전선의 교차각은 직각이다. 일정한 전류공급을 위해서 전압조정기로 전압을 가감하여 조정하였다. 공급된 전류의 크기는 6.8A를 기준으로 하였을 때 전선의 허용전류 및 보호기기의 작동범위 값 등을 참고로 하여 설정하였다[5].

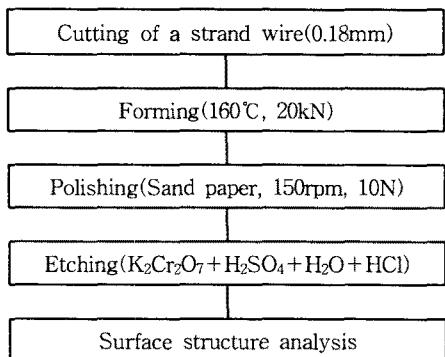
그림 2 소선의 표면구조 분석 과정

Fig. 2 The process of surface structure analysis of a strand wire

금속현미경을 이용한 표면구조분석은 다이아몬드 절단기(Cutting machine, Struers, Denmark)를 이용하여 절단하였으며, 절단된 전선은 성형기(Mounting press, Struers, Denmark)로 고정시킨 후 연마기(Polisher machine, Struers, Denmark)를 이용하여 연마하였다. 연마가 끝난 시료는 크로머지로 예칭

(etching)한 후 촬영하여 분석하였으며, 공정은 그림 2와 같다.

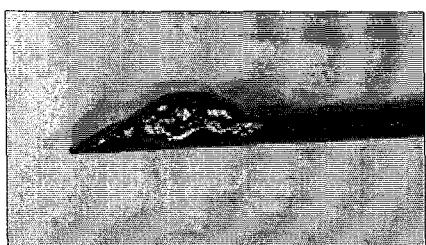
그림 3은 용단된 소선의 실체현미경 사진으로 배율은 50배이다. 사진에 나타난 바와 같이 용융된 면은 망울 모양의 구조와 윤기를 갖고 있음을 알 수 있다. 즉, 순간 고열에 의한 용융과 재결합이 이루어 졌기 때문에으로 생각된다. 그러나 이 모양만을 보고 외부화염에 의한 용융흔 인지, 단락에 의한 용융흔 인지의 식별은 불가능하다. 그러므로 전선의 표면구조, 단면구조, 조성변화 등의 분석이 병행되어야 한다.

그림 3 용단된 소선의 실체 사진

Fig. 3 Stereoscopic photograph of melted a strand wire

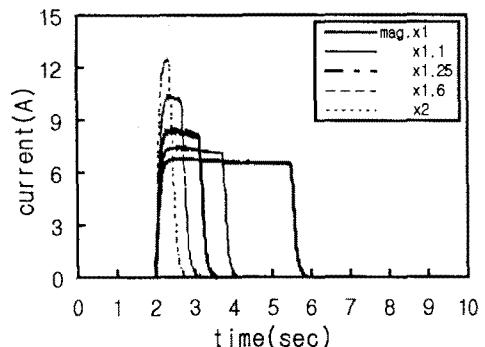
그림 4 전류변화에 대한 소선의 용단시간

Fig. 4 Melting time of a strand wire vs. current variation

그림 4는 전류변화에 따른 소선의 용단시간을 나타낸 것으로 6.8A를 기준으로 설정하여 1배, 1.1배, 1.25배, 1.3배, 1.6배, 2배를 흘렸다. 공급전류보다 큰 전류를 흘릴 경우 용단시간은 상대적으로 빠름을 알 수 있다. 그리고 각각의 조건에서 열량을 주울의 법칙 ( $H=I^2Rt$ )에 의해 계산하였을 때 이론치와 실험치의 차이가 거의 없었다.

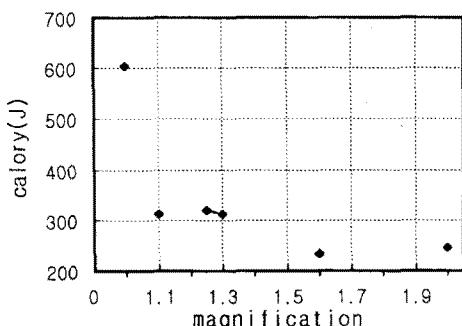
그림 5 전류에 대한 열량 변화

Fig. 5 Calory variation vs. current

그림 5는 전류에 따른 열량변화를 나타낸 것이다. 전류의 증가에 따라 급격한 열량 감소를 알 수 있다. 이것은 착화에너지(ignition energy)와 밀접한 관계를 갖고

있음을 의미한다. 일정한 전류 이상에서 단락이 발생하면 그때 흐르는 단락전류(short circuit current)보다 단락(short circuit)되어 있는 시간에 따라 화재의 발생이 좌우됨을 알 수 있다. 즉, 이것은 짧은 시간에 용융과 재결합이 이루어 졌기 때문에 열전달 시간을 확보하지 못했기 때문이다. 열량이 적더라도 장시간 열의 축적에 의한 열화(劣化)가 지속되면 재해의 발생빈도가 높음을 알 수 있다.

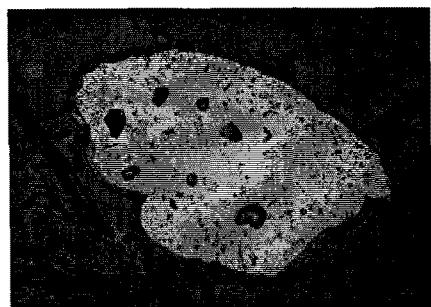
그림 6 비닐코드 소선의 금속현미경 사진

Fig. 6 Metallographs of a strand wire

그림 6은 6.8A의 전류를 공급할 때 단락에 의해 생성된 단면의 금속현미경 사진이다. 배율은 200배이며 그림 2와 같은 공정을 거쳤다. 단면의 중심에 큰 구멍(void)이 생성되었으며 경계면 근처에 주상조직(columnar structure)이 성장했음을 알 수 있다. 외부화염에 의해 변형된 구리입자의 변형과는 많은 차이가 있다.

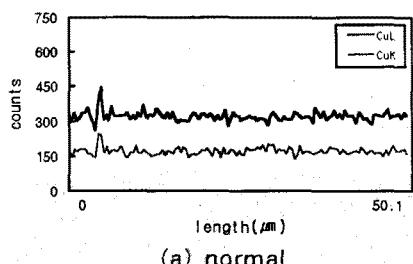
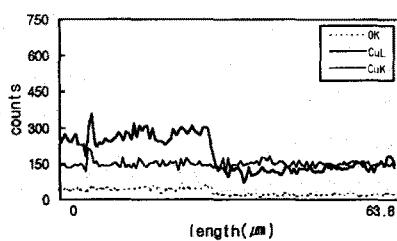
(a) normal

(b) short circuit

그림 8 EDX에 의한 비닐코드 소선의 스팩트라  
Fig. 8 Spectra of a strand wire by EDX

그림 8은 소선의 표면을 linescan하여 조성변화를 나타낸 것이다. 전선의 조성변화를 지배하는 스팩트라는 CuL, CuK line이다. normal 전선의 경우 스캔길이에 관계없이 CuL 및 CuK lines이 비교적 일정하게 보이고 있으나, 단락전선의 line scanning에서는 경계면을 기점으로 CuL line이 심하게 변화하였다. 즉, CuL 및 OK 스팩트라의 생성유무 및 변화를 분석하여 에너지원을 유추할 수 있다.
