가공조건 변화에 따른 유리섬유 복합재료의 홈 가공 특성

The Hole Machining Characteristics of Glass Fiber Reinforced Polyester for Various Machining Conditions

Abstract

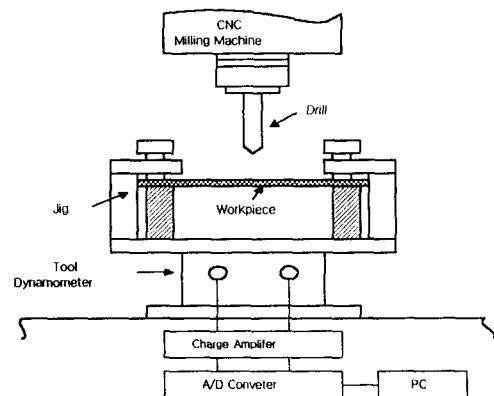
Fig. 1 Arrangement of cutting test

홈 가공을 위한 공작기계로는 테이블 크기가 $300 \times 500\text{mm}$, 주축회전수 범위가 $70 \sim 3800\text{ rpm}$, FANUC 0-M 컨트롤러를 사용하는 CNC 밀링머신(HANA HNC-150)을 사용하였다. 또한 홈가공을 위한 절삭 프로그램은 IBM PC에서 프로그램하여 RS-232C 통신 port를 사용하여 DNC 전송하였다. 시험편 설치는 테이블에 공구동력계를 체결하고, 그 위에 시험편을 고정시킨 Jig를 부착하여 드릴 가공하였다. 드릴 가공시 발생되는 토오크(M_z)와 스리스트(F_z) 절삭력 측정은 압전형 공구동력계(KISTLER, 9271A)를 사용하였으며, 공구 동력계로부터 미소 전류를 증폭하기 위하여 Charge amplifier(KISTLER, 5017A)를 사용하였다. Amplifier에서 증폭된 아날로그 신호는 A/D Converter를 통해 컴퓨터에 저장 분석하였다. Fig. 1은 절삭실험을 위한 실험장비의 배치 상태와 신호처리 과정을 보여준다.

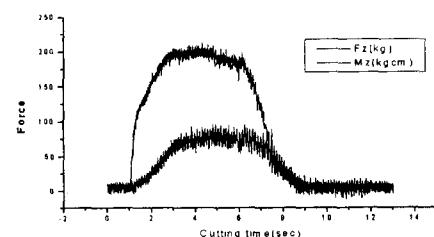
Fig. 2 Cutting Forces and Time
(500rpm , $f : 75\text{mm/min}$, 7t)

다. Fig. 2는 500rpm , 이송 75mm/min 조건에서, $\phi 9\text{mm}$ 의 드릴로 두께 7mm 의 구조용 강재의 홈 가공시 스리스트(F_z)와 토오크(M_z)의 절삭력 특성을 보여주고 있고, Fig. 3은 500rpm , 이송 60mm/min , 드릴 $\phi 8\text{mm}$ 의 조건으로 복합재료 7mm 두께의 홈 가공시 스리스트(F_z) 절삭력, Fig. 4는 토오크(M_z)의 특성을 보여주고 있다.

절삭력으로 비교하여 본다면, 절삭력은 상당히 낮고, 강재의 절삭력 특성과 다르게 상당히 변동이 심함을 볼 수 있다. 이는 복합재료의 주재료인 유리섬유(Mat, Roving)가 절단될 때는 굽힘과 괴에 의해 절단되고, 유리섬유가 일정하게 배열되어 있지 않기 때문이다.

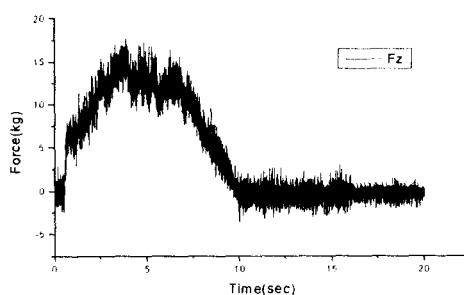
Fig. 3 Thrust force and cutting time
(500rpm, f: 60mm/min, 7t)

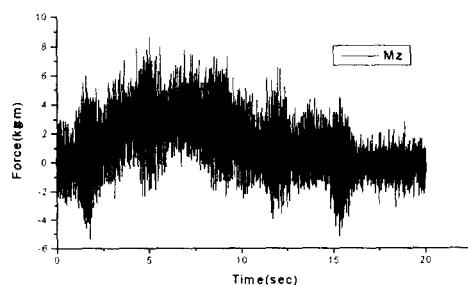
Fig. 4 Torque and cutting time
(500rpm, f: 60mm/min, 7t)

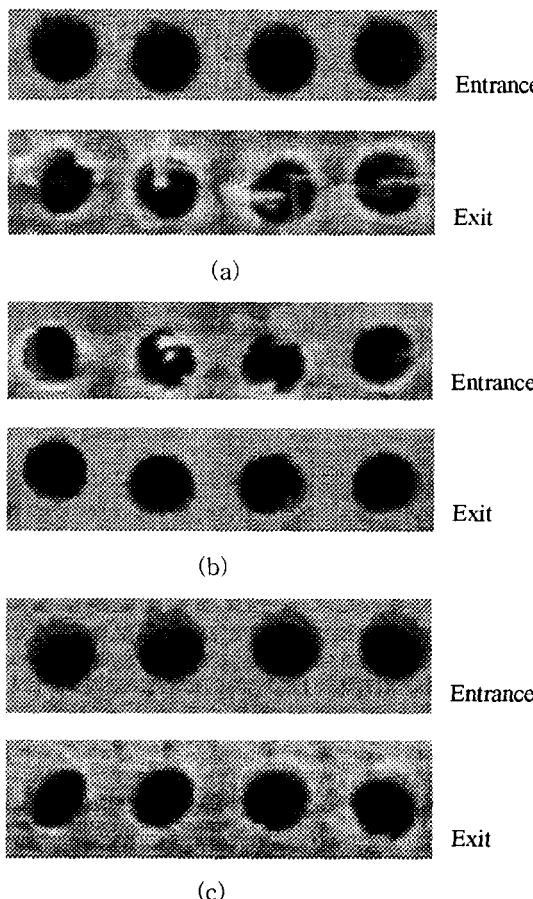
Photo. 3 Photographs of the drilled holes after sanding of laminating surface

Photo. 3은 홈 가공 입구쪽의 표면은 도장, 출구 쪽의 표면은 로빙으로 된 시편을 샌딩(Sanding) 한 5mm 두께의 재료의 가공된 홈을 보여준다. (a)는 입구의 모양은 양호하고, 출구 쪽은 샌딩하기 전의 것보다는 약간 양호한 흔이 많지만 섬유가 완전히 절단되지 않은 것을 보여준다.

(b)는 시편의 입, 출구 방향을 반대로 가공한 사진으로 출구 쪽은 양호한 편이다. 그러나 입구쪽
