## 熱劣化에 따른 600V IV의 組成變化에 關한 研究

### A Study on the Composition Variation of 600V IV with Thermal Deterioration

최충석\*, 류선희\*, 김형래\*, 이경섭\*\*  
(C.S. Choi\*, S.H. You\*, H.R. Kim\*, K.S. Lee\*\*)

\* 한국전기안전공사 전기안전시험연구원 \*\* 동신대학교 전기전자공학과

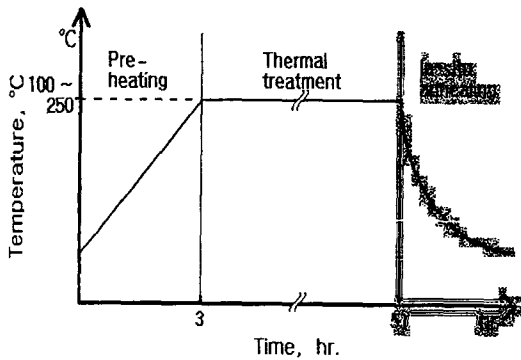
그림 1 600V IV의 열열화(熱劣化) 과정  
Fig. 1 Thermal deterioration process of 600V IV

의 열분해, 산화, 뒤틀림 등의 물리화학적 반응을 일으켜 특성이 저하되어 전기설비 및 전기기기의 재해를 유발하게 된다. 실험에 적용한 전선은 600V 비닐절연전선(IV; 600V Grade Polyvinyl Chloride Insulated Wire)을 사용하였으며, 이들의 열열화(熱劣化)에 따른 특성 변화를 보기 위해서 그림 1과 같은 방법으로 시료를 준비하였다[6].
