# PC기반 영상처리 보드를 이용한 BGA 자동 검사 시스템

배 기 태, 이 칠 우  
전남대학교 컴퓨터공학과

## A Visual Inspection System for Defects of BGA using PC-Based Image Processing Board

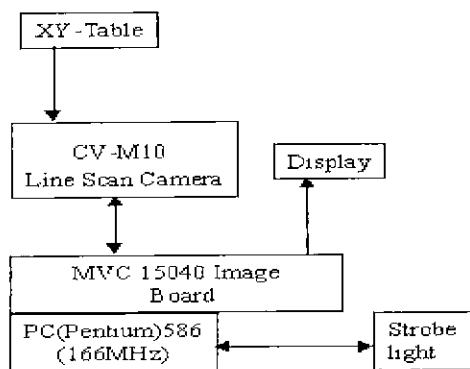
현재 실험중인 검사 시스템의 하드웨어 구성은 그림 1과 같다.

먼저 XY-Table에 있는 BGA영상을 카메라를 통하여 MVC

그림 1. 인스펙션 시스템의 하드웨어 구성도

Image board에 영상을 입력한 후 입력된 영상은 시스템의 네인 시스템에서 받아서 처리를 한 후 현재 구축한 실험환경은 실시간을 고려하지 않은 상태로 정확한 BGA영상의 결합을 검출하기 위한 실험환경이다.

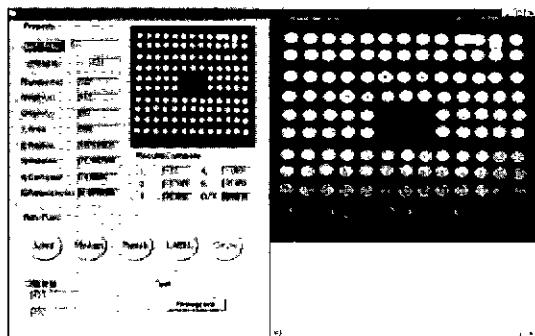
그림 9. 1단계를 거친 후의 실험 결과

그림 9는 실제 BGA영상과 비슷한 형태의 그레픽 파일을 실험을 한 후의 결과이다. 그림에서 보면 원쪽에는 에리가 발생한 부분의 영상들의 특징들이 나와있고, 오른쪽 그림은 실제 에리가 발생한 부분을 표시해주고 있다.

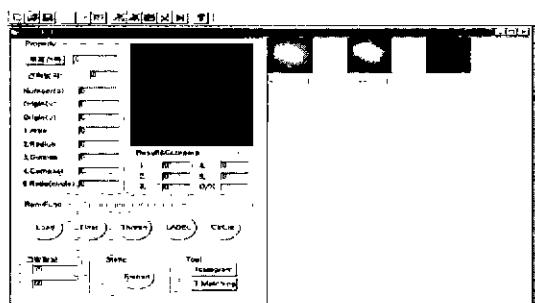
그림 11. 프로파일 정보를 이용한 불량 검사

그림 11은 프로파일 정보와의 매칭을 통해서 차이가 있는 데이터의 결합 정보를 보여준다.
