## 우리나라 주요 댐 좌우안 사면의 특징

### Charateristics of Abutment Slopes of Four Dams in Korea

**개요(SYNOPSIS) :** Slopes near a dam body can be categorized into 4 groups, such as right and left abutment slopes, reservoir slopes, slopes along the access road and slopes along the relocated road. For each of the geological investigation, the design standards, the evaluation methods of safety and the maintenance methods, both abutment slopes in the four dams have different characteristics from the conventional cut slopes in that they can severely affect the dam safety. From this point of view this study compares and analyzes the geological investigation methods, the status of design and construction, evaluation method of safety, and monitoring & maintaining methods for four major dams in Korea, such as Soyanggang dam, Andong dam, Chungju dam and Boryong dam.

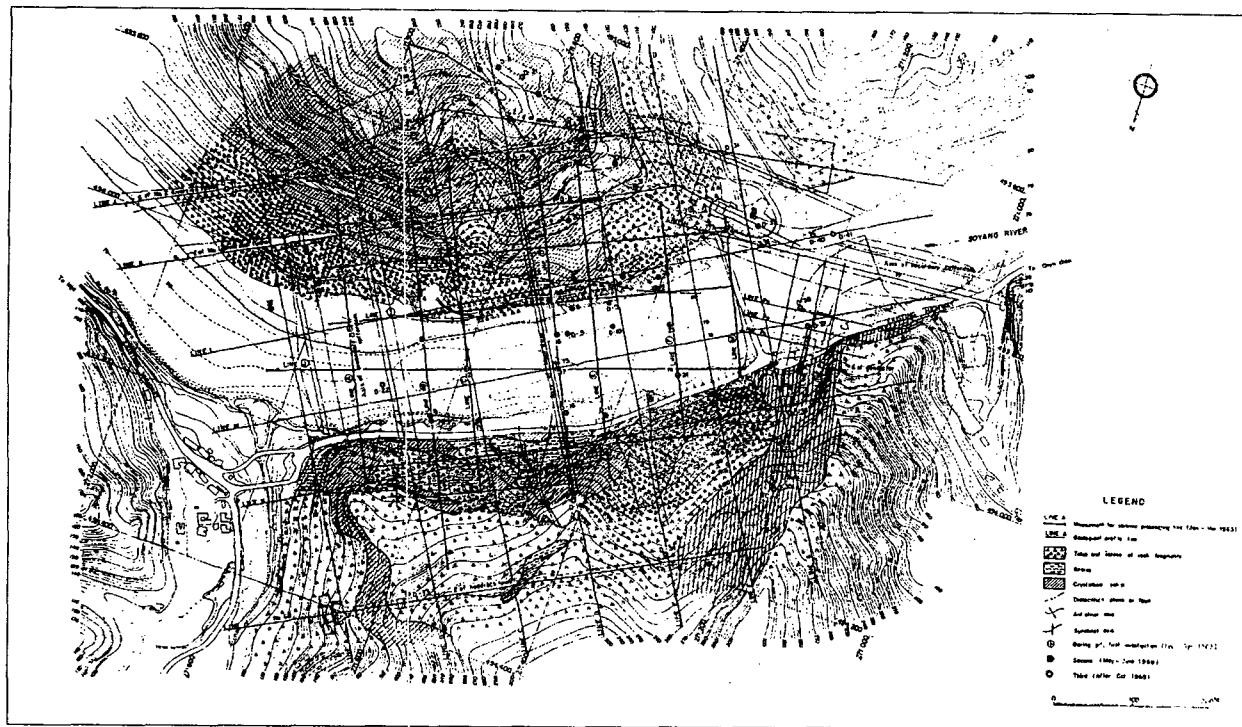
그림-1 소양강댐의 지질조사

지질조사는 시추조사가 39개공(연직 31개소, 10° ~45° 경사 7개소, 수평 1개소)으로 총연장 1,080m이며, 깊도굴진은 12개소에 총176회이었고, 발전소 취수탑 등 댐 중심선 위치에서는 탄성파탐사를 실시되었다. 이들 조사는 댐축을 중심으로 댐축의 상하류 방향으로 각각 댐높이의 약 3배(총6배), 좌우안 방향으로 약 4배의 범위에 대하여 실시되었다.(그림-1 참조)

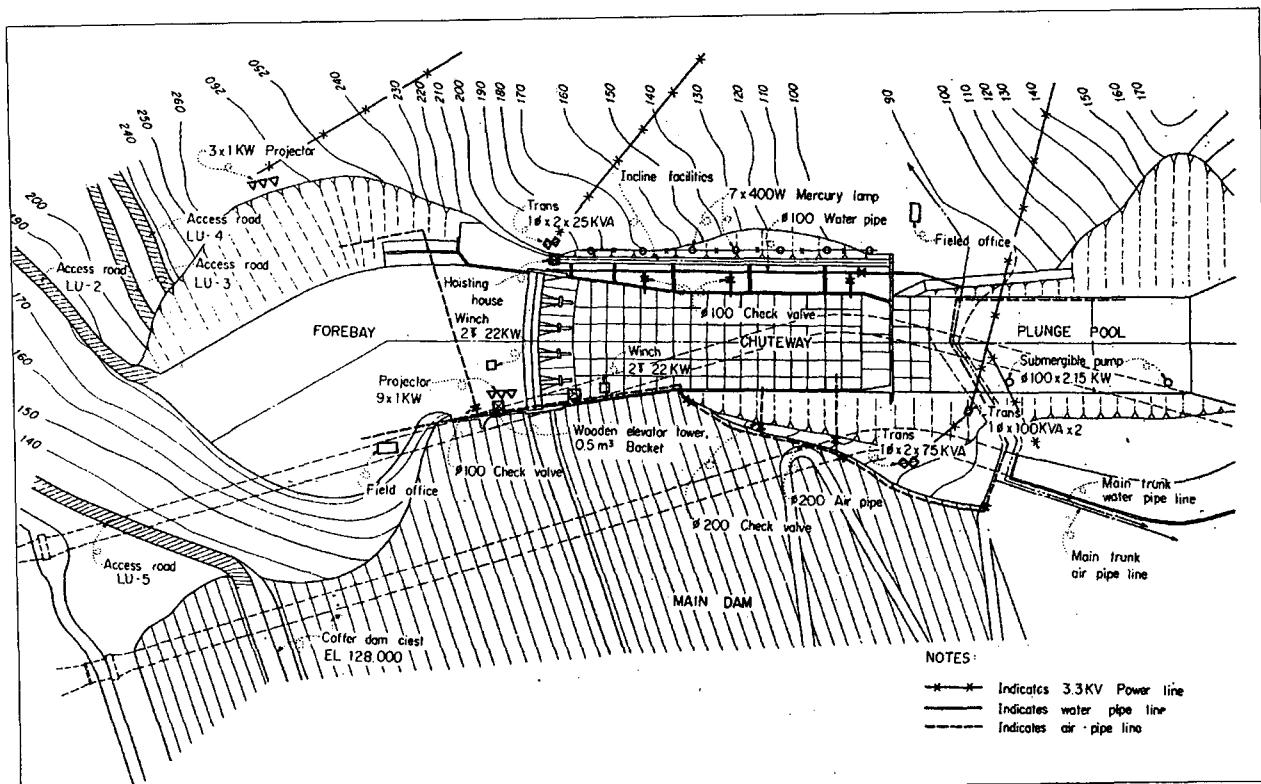
그림-2 소양강댐 좌안 Forebay 사면

한편, 좌안에는 접근수로(forebay)를 설치하기 위하여 EL.198.0m의 설계고수위보다 16.0m가 낮은 EL182.0m에 한쪽의 거대한 사면(사면의 높이 약 50m)을 굴착하였다.(그림-2~그림-4) 사면의 하단부는 여수로의 월류부와 접속이 되도록 하고 물의 흐름을 적절하게 유도할 수 있도록 하였다. 굴착사면의 암은 연암 정도로 평가되었으며, 매 10m마다 폭 2m의 소단을 두었으며 풍화방지를 위하여 Gunite Coating(오늘날의 Shotcrete)가 타설되었다.

- 사면활동의 원인 : 사면활동파고 없었음.
- 사면안정대책의 주요 개념 : 적정 구배(1:0.5)에 의한 사면안정성 확보
- 총굴착량 : 약 89만m<sup>3</sup> (댐체적의 약1/10)
- 보조 안정대책 :
  - Shotcrete에 의한 표면보호
  - 높이 10m마다 폭 2m의 소단 설치

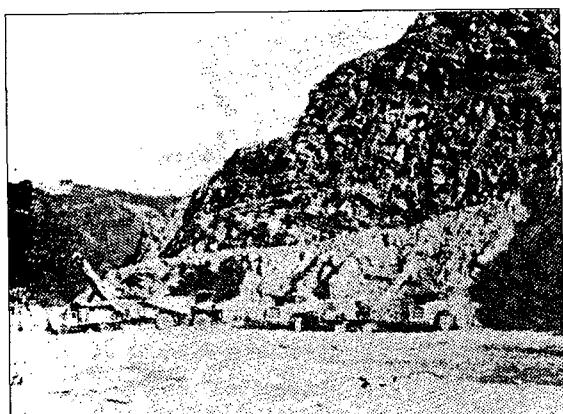
그림-3 Forebay 암굴착 전경

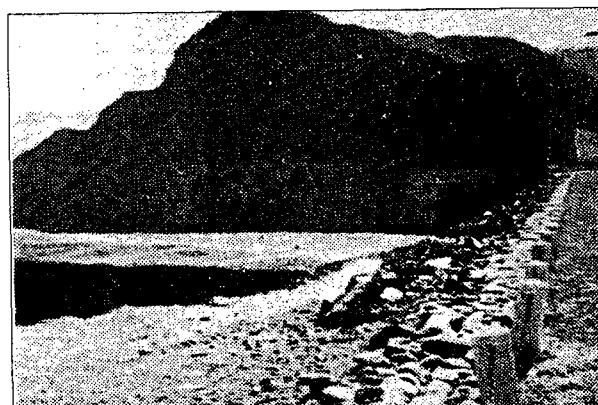
그림-4 Forebay 굴착완료 전경

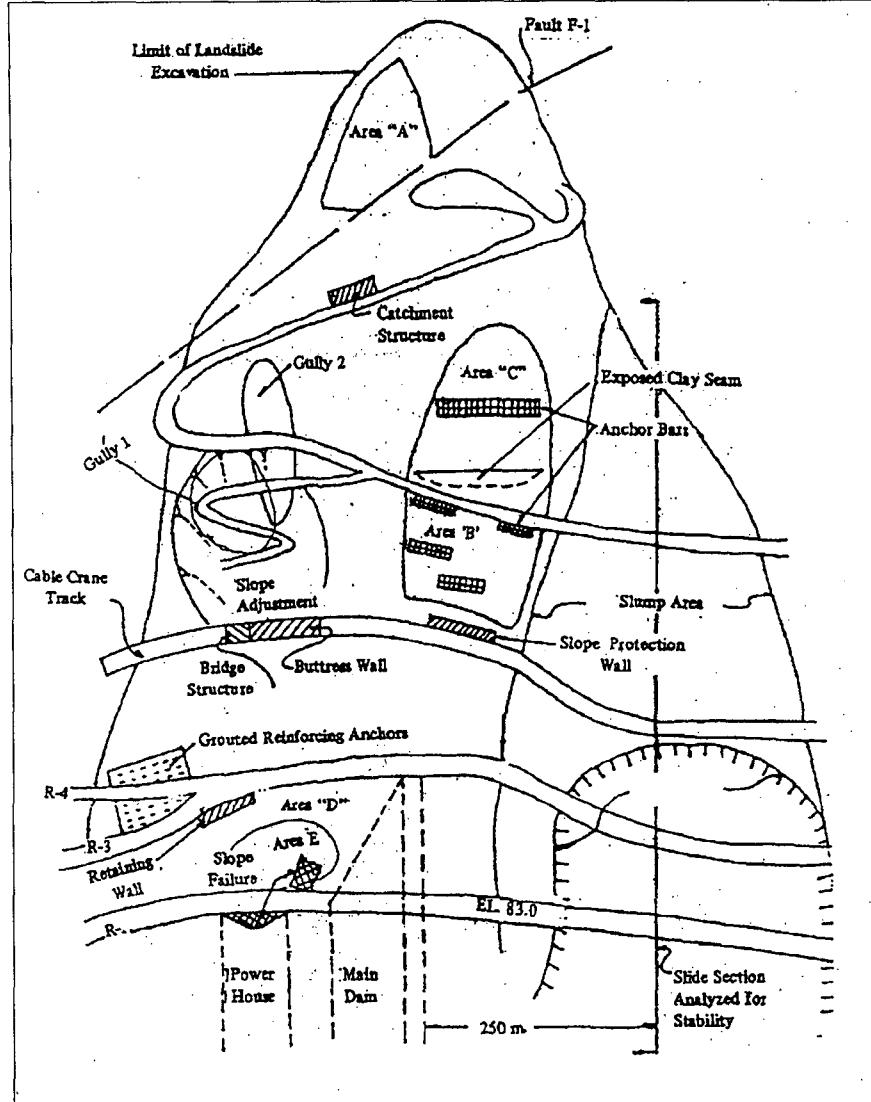
그림-5 충주댐 우안 Landslide 지역 평면도

우안사면의 안정대책은 IBRD의 추천을 받아 댐지질전문가(J.S. Dodd)와 댐설계전문가(A.D. McConell) 등의 자문을 받아 사면 상관부인 EL.412m에서 하부로 굴착을 시행하여 총550만m<sup>3</sup>의 암석을 제거하였다. 다음은 사면활동의 원인 및 안정대책의 주요사항을 요약한 것이다.(그림-5 참조)

- Concrete 옹벽
  - 낙석 방지용 소단 2개소(EL.325m에 폭35m×길이120m, EL.285m에 폭20m×길이100m)
  - 계속적 계측 관리
- 안정성 평가 방법 : 평사투영 해석법, 한계평형 개념에 바탕을 둔 사면 안정 해석 법

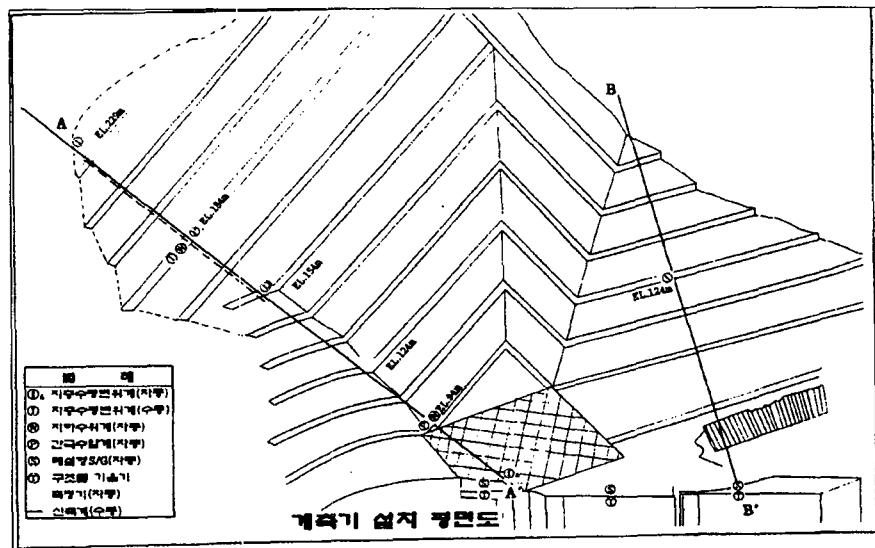
그림-6 보령댐 좌안사면내 계측기 설치 평면도

좌안사면의 안정관리 및 사면거동으로 인한 여수로 구조물의 안정성 여부를 판단하기 위하여 사면거동분석에 필요한 계측시스템을 구축하여 관리해오고 있다.(그림-6과 7 참조) 계측기의 종류와 설치위치는 표-2와 같다 계측기는 사면의 움직임이 예상되는 축선을 상정하여 그 축선을 따라 설치하였으며, 사면내부의 변위, 지하수 변화, 표면변위 등을 종합적인 거동을 파악할 수 있도록 하였다. 또한 계측기들은 수동뿐만 아니라 자동계측이 이루어지도록 하여 계측의 정밀도를 높이고, 계측관리 프로그램을 이용하여 유지관리가 용이하도록 하였다.

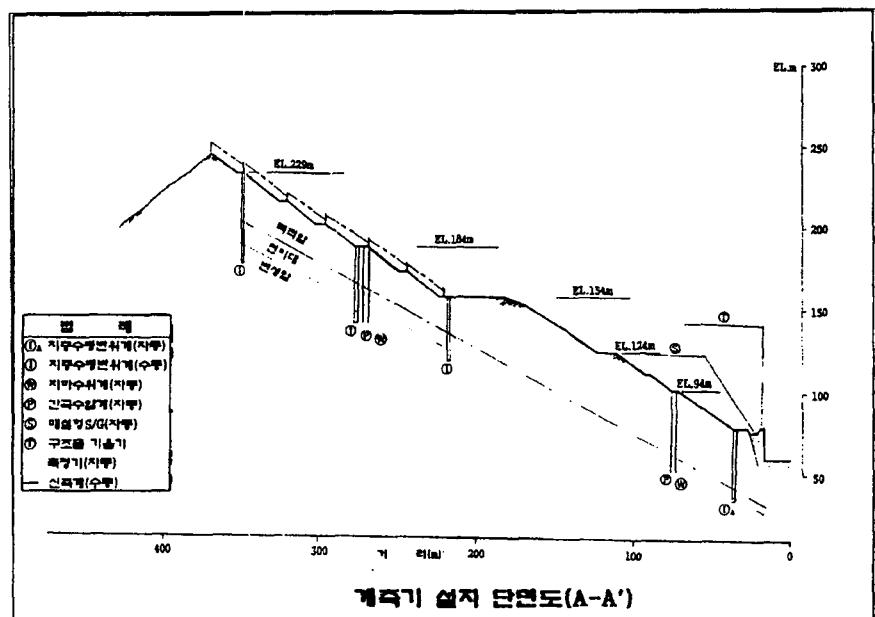
그림-7 보령댐 좌안사면 내 계측기 설치 단면도(A-A')

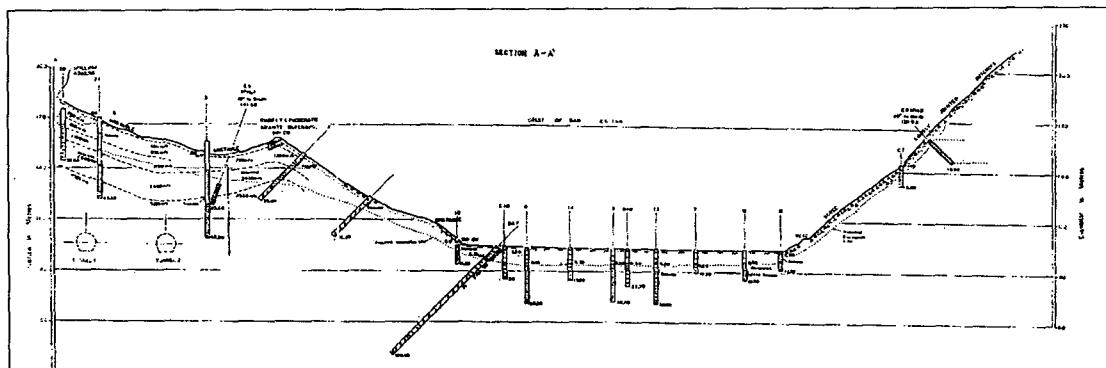
그림-8 안동댐 댐 지점의 시추조사 현황

지질조사 결과 표토층은 붕적층 애추 그리고 하상층적층으로 나타났으며, 좌안 하상부에는 렌즈형의 2~3m 폭의 풍화각섬석편암이 협재되어 있다.(표-3 및 그림-8 참조) 암층은 대부분이 시대미상의 흑운모각섬석화강암이고 부분적으로 화강편마암질인 것과 화강암으로 되어 있다. 또한 소규모인 화강암(Aplite), 변성석회암 각섬암의 분포도 볼 수 있다. 특히 흑운모화강암과 화강편마암이 분포하는 지대는 풍화작용에 의하여 풍화심도가 깊어 20m이상인 곳도 있으나 평균 10여m에 이른다. 이곳의 가장 큰 단층 중의 하나는 댐 지점 상류 약 5km에서 낙동계곡을 가로지른다. 댐공사 지역 그 자체에는 수많은 단층이 있었으나 이러한 단층들은 거의 대부분이 작은 것이었고 가장 큰 것은 그 폭이 13m인 것도 있다.
