고강도 Al합금의 CW CO₂ 레이저 용접시 용접조건에 따른
기공 및 균열 등의 용접결함에 대한 연구

The Effects of Welding Conditions on the Weld Defects of Porosity and Crack
in CW-CO₂ Laser Welding of High Strength Al Alloy.

김장량, 윤재정, 김경남, 하용수, 강정윤, 이상래
부산대학교 금속공학과

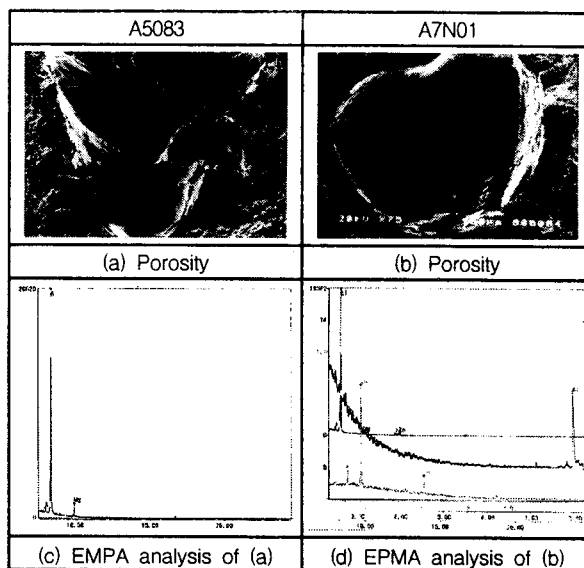
Fig. 2 SEM fractographys of weld fusion zone in A5083 and A7N01 alloy.

기공은 Mg, Zn의 함유량이 많은 5000계 및 7000계 합금에서는 많이 발생하지만, 이들 원소가 미량으로 함유된 6000계 합금에서는 기공이 발생하지 않는다고 보고되고 있다. 따라서, 큰 기공이 존재하는 A5083합금과 A7N01합금을 액체질소에 담근 후 강제적으로 파단하여 파단면을 관찰하고, EPMA분석을 행하여 그 결과를 Fig. 2에 나타내었다. 기공내부에서 수지상이 관찰되며, 미소균열이 존재한다. 이 미소균열은 용접부 중앙의 균열과 연결되어 있다. A5083합금의 경우는 용접부 하부에 큰 기공이 존재하며, A7N01합금의 경우에는 용접부 중부와 상부에 기공이 존재함을 알 수 있다. Fig. 3은 Fig. 2에 나타난 기공부의 확대사진과 EPMA 분석결과를 나타낸 것이다. A5083합금의 경우 기공부의 Mg농도가 모재보다 낮다. 이는 Al보다 증기압이 높은 Mg의 증발에 의해 기공이 발생하는 것으로 생각된다. 그러나 A7N01합금에서는 기공부의 Zn농도가 모재보다 오히려 높음을 알

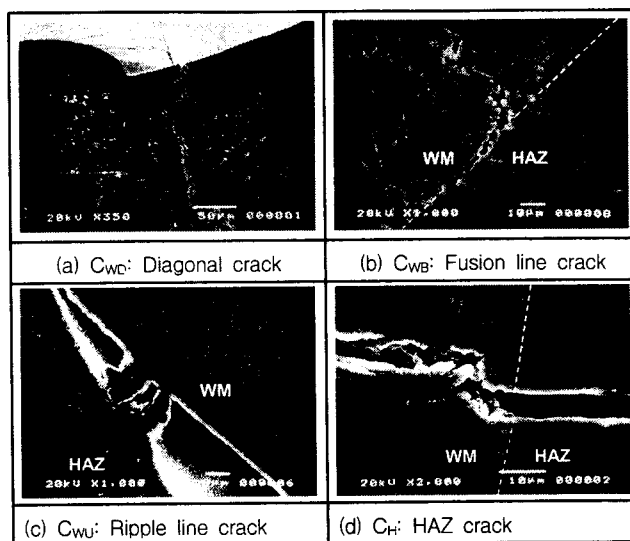
Fig. 5 The types of crack occurred in weld metal.

Al합금의 레이저빔 용접에서는 용접부에 응고균열, HAZ의 액화균열 등의 고온균열이 발생하고, 그 원인으로서는 합금원소가 입계에 편석되거나, 저용점상이 입계를 따라 액막이 형성되어 발생한다고 보고되고 있으나 아직 불분명하다. 따라서, 이들 균열의 발생기구와 그 특성에 대해서 조사하였다. Table 1은 균열의 발생장소와 형상을 분류한 것이다. Fig. 5에서는 Table 1.에서 분류한 균열의 실예를 나타내었다. 여기서 용접금속내의 수직상간 균열(C_{wd}), HAZ의 수평균열(C_H)은 균열의 발생장소와 형태로 보아 전형적인 응고균열일 것으로 예상된다. 또한, 용접부 하단의 U자형 균열(C_{wu})과 본드라인을 따라 발생한 균열(C_B)은 전자빔 용접에서 주로 나타나는 necklace형태의 기공형 크랙으로 생각된다. Al합금의 용접부에서 발생하는 균열은 주로 고온(응고)균열이며, 결정립계를 따라 액막(liquid film)이 형성되어 균열이 발생한다고 알려져 있다. 따라서 이 액막의 거동을 알아보기 위해 시편을 연마 후에 화학처리를 하지 않은 상태로 SEM 및 EDX 분석을 행하였다. Fig. 6은 A5083 합금에 나타난 균열을 나타낸 것이다. (a)는 균열의 표면을 확대한 SEM사진으로 사진상의 A로 표시된 하얀 부분에 대한 EDX 분석결과(c) Fe, Mn, Cu 등의 peak가 나타나고 있으며 (b)사진에서 균열 내부의 B부분에 나타난 회색 상에 대한 EDX분석결과 Al, Si, Fe, 등의 peak가 나타났다. Fig.7은 A7N01 합금에 나타난 균열을 나타낸 것이다. (a)는 균열의 표면을 확대한 SEM사진으로 사진상의 C로 표시된 하얀 부분에 대한 EDX 분석결과Zn, Fe, Mn, Cu, Al 등의 peak가 나타나고 있으며 (b)사진에서 균열 내부의 D부분에 나타난 회색 상에 대한 EDX분석결과 Al, Si, Zn 등의 peak가 나타났다. 이상의 결과로부터, A5083합금은 최종 응고부에 Mn, Fe, Si 등이 마이크로 편석이 일어나 응고가 완료된 후에도 저용점 액상으로 잔류하여 최종 응고시에 발생하는 급격한 응고 strain에 의해 균열(응고균열)이 발생하는 것으로 생각된다. A7N01합금에 대해서도 크랙을 따라 흰색막이 형성됨을 알 수 있었다. 이 흰색막을 EPMA로 점분석한 결과, Zn, Mg, Mn, Fe, Cu 등의 정성적인 분석량이 용접금속보다 더 높게 나타나고 있다. A7N01합금은 주용질인 Zn, Mg 및 (Fe, Mn, Si, Cu) 등의 불순물이 최종 응고부에 저용점상을 형성하는데 흰색막에 대한 EPMA 분석결과와 일치하므로 흰색막은 저용점상으로 생각된다.

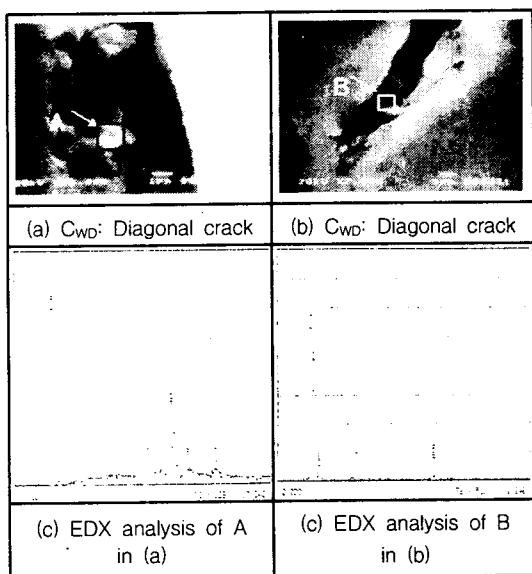
Fig. 6 SEM and EDX of crack occurred in A5083 weld metal.

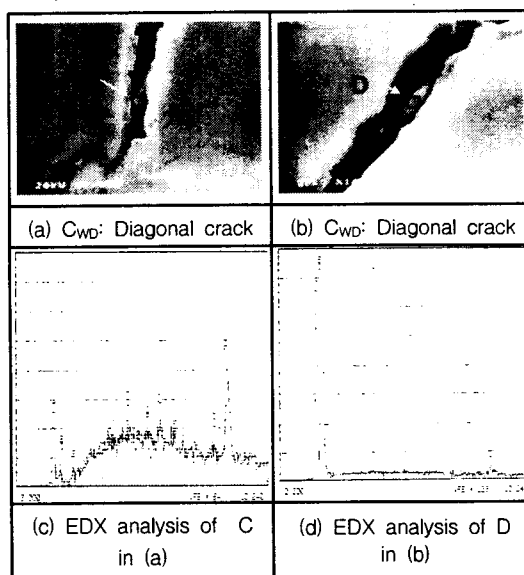
Fig. 7 SEM and EDX of crack occurred in A7N01 weld metal.
