옥내용 전선의 전류변화에 따른 아산화동 증식현상

최충석 · 김향곤 · 정현상*

전기안전시험연구원 · *조선대학교 전기공학과

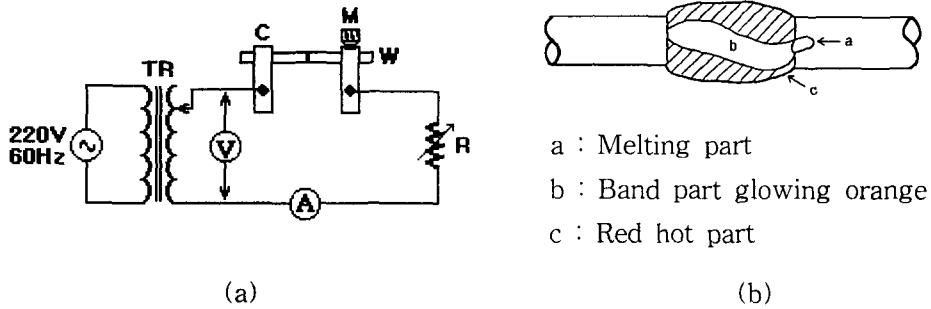
실험에 사용한 전선은 600V 비닐절연전선(IV ; 600V Grade Polyvinyl Chloride Insulated Wire)으로 Fig. 1 (a)와 같은 실험장치를 제작하여 전선과 전선의 접속부에서의 아산화동증식을 실험하였다, (b)는 전선접속부에 생성되는 아산화동을 설명한 것이다.

실험에 사용한 전선의 굵기는 1.6mm로 전선의 피복을 제거하고, 50mm의 길이로 절단기(Cutting Machine, Struers, Denmark)를 이용하여 직각으로 절단하였으며, 절단면을 고르게 하기 위하여 연마지(Sandpaper, #1000)를 이용하여 고르게 연마하였다. 절단된 두 전선(W)을 맞붙이고, 실험장치의 고정대(C)에 고정하고, 접촉면에서 미세 불꽃이

발생하도록 일정하게 미소 진동을 반복하였다. 실험이 시작되어 접촉면에서 황색불꽃이 발생하면 미소 진동을 중지하고, 통전상태로 유지하고 전선접속부에서의 아산화동 증식 과정을 실험하였다.

Fig. 1 아산화동증식 실험장치 및 전선접속부의 아산화동

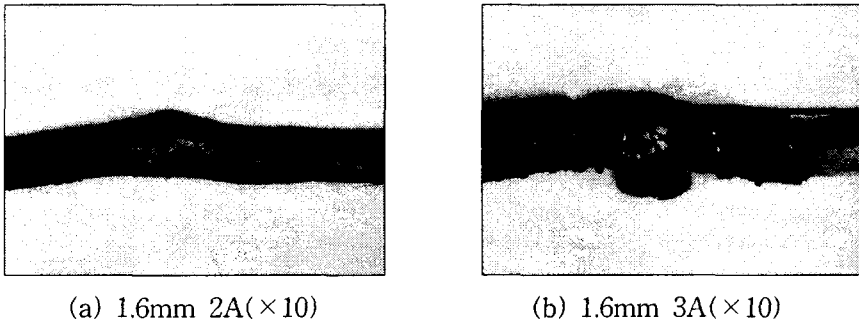
Fig. 3의 (a)는 2A에서 증식된 아산화동으로 활발한 성장을 보였으며, (b)는 실험전류 3A로 비산현상에 의해 접촉면이 가늘어져 단선되었다.

Fig. 3 전류에 따른 아산화동의 증식상황

수 mm가 증식되었으나 더 이상 증식은 되지 않았다. 2A의 전류에서는 7.45mm가 성장하였으며, 시간의 경과에 비례하여 2시간 후에는 13.25mm가 성장하였다. 그 후에도 매우 활발한 증식을 나타냈다. 3A, 4A의 전류에서는 증식 중 비산현상에 의해 전선접속부가 거칠어지고 가늘어져 단선(斷線)되어 증식이 정지되고 전류의 흐름도 멈추었다.

이상의 실험결과로부터 아산화동은 1A에서는 비산현상은 발생하지 않았으나, 초기증식 후 성장이 멈추었으며, 3A의 경우에는 비산현상에 의해 더 이상 증식이 진행되지 못하고 접속부가 단선되었다. 이를 통하여 전선접속부에서의 아산화동의 지속적 성장을 위한 전류범위가 존재함을 확인할 수 있다.
