동전선의 열열화에 의한 특성변화 분석

최충석 · 김항곤 · 김혁수

한국전기안전공사 부설 전기안전시험연구원

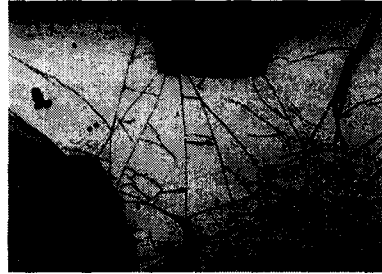
(a) 정상전선

(b) 1,000°C

Fig. 3 Metallographs of copper wires(Mag.×100)

그림 3은 금속현미경을 이용하여 전선단면의 결정구조를 나타낸 것으로, 그림에서 알 수 있듯이 정상전선에서는 전선 본래의 연신구조가 나타났으나 열화온도가 높아짐에 따라 도체 외부에서 내부로 점차 산화가 진행되었으며 1,000°C 이상에서는 전체로 확대되었고, 크랙이 생성되었다. 또, 동의 입자도 성장하여 불규칙한 형태를 보였다.
