Silicon rubber 애자의 salt-fog 표면열화 특성

Surface Aging Properties of Silicon Rubber Insulator by salt-fog

In this paper, the silicon rubber insulator for transmission line was experimented for 1,000 hours aging test in salt-fog condition. To evaluate and examine the aging properties of silicon rubber insulator for test, the leakage current of surface was measured. Also hydrophobicity and scanning electron microscopy were compared with initial and aged sample respectively. Above results, we can confirm that the surface properties of silicon rubber insulator easily aged by salt-fog condition.

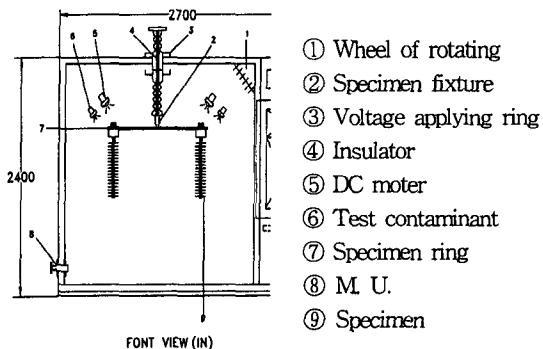
복합열화실험 장치도는 그림 1과 같으며, 시료는 총 6개를 설치할 수 있으며, 온, 습도가 조절이 가능하고, 챔버의 균일도를 위하여 주수 및 염수노즐이 전체공간에 적절하게 6개씩 분포되어 있다. 본 실험에 사용된 송전용 실리콘 고문 애자는 동경 31mm, 교대 갓 중 큰갓의 직경은 126mm, 작은갓은 직경은 47.5mm이며 갓의 수는 모두 5개로 구성되며, 시료의 누설거리(creepage distance)는 580 mm, 공칭 시험전압은 20.8mm/kV로 실험하였다.

그림 1. 열화 시험장치
Figure 1. Aging test equipment

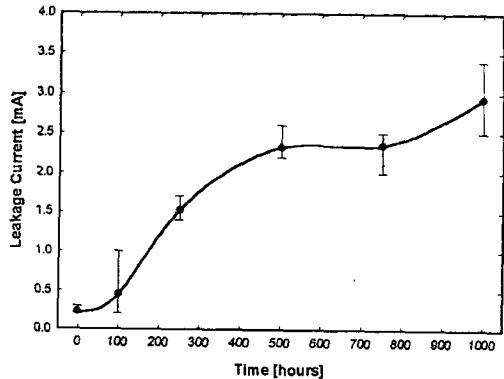
그림 2는 송전용 실리콘 고무 애자에 대하여 1000시간 동안 열화를 진행시키면서 측정된 누설 전류의 변화를 나타낸다. 이때 누설 전류의 측정은 가속열화 주기 중 염수 분부와 강우 주기를 제외한 다른 주기의 사이클에서는 누설 전류가 거의 발생하지 않으므로 누설 전류 측정이 가능한 염수

분부와 강우 주기의 각 1시간에 대해 샘플링하여 측정하였다.

그림 2. 가속 열화 실험에 따른 누설 전류 특성

Figure 2. Leakage current properties by accelerated aging experiment

그림 2에서 알 수 있듯이 1000시간까지 가속열화가 이루어진 시료의 누설전류는 수mA 이하로 측정되었다. 이 정도의 누설전류는 연속적인 섬락을 발생시키지 않았고 다만 국부적인 미소 방전이 발생하는 범위에 해당되며, 실제로 염수와 주수 주기 시 미소한 방전만 관찰할 수 있었다.

일반적으로 교류 전압 스트레스로 인한 열화는 캐페시터 성분의 누설 전류가 주요원인 있지만 습기와 오염원이 존재하는 환경의 경우는 점차 저항성 요소로 바뀌게 된다. 따라서 초기 0.5 mA이하의 누설전류는 펄스 형태의 방전 아크는 발생하지 않았다. 1~5mA 정도의 누설전류는 미세한 아크를 수반하므로 눈으로 식별이 가능하였다. 이때 아크 전류는 매우 짧고 작은 열에너지를 발생하면서 애자 표면 열화를 진행시킨다. 염무 가속 시험의 경우 누설전류의 값이 20mA 이상 지속되면 애자의 양 갓 사이에 섬락이 발생하는 것으로 알려져 있다. 그러나 본 실험에서는 누설 전류의 형태로 보아 주로 국부 방전에 의한 표면 열화가 누설 전류 특성에 지배적인 것으로 판단된다.

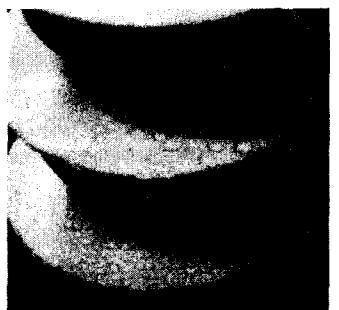
고분자 절연물의 발수성은 오손습윤시에 있어서 수막 형성과 누설전류 증가를 저지하는 효과로 트래킹과 침식현상에 중요한 역할을 한다. 그림 3은 발수성을 평가하는 방법들 중 STRI의 스프레이에 의한 육안분류법을 이용하여 초기와 1000시간 열화시료의 표면 발수성 상태를 나타낸다. 1000시간 열화시료의 경우 갓 바깥쪽 표면의 발수성이 상당히 저하된 것으로 보인다. 이는 갓과 갓 사이에서의 표면방전으로 인해 재료가 열화되어 발수성이 나빠진 것으로 사료된다.

그림 3. 표면 발수성 상태 : (a) 초기시료, (b)
1000시간 열화된 시료

Figure 3. Hydrophobicity of surface

: (a) initial sample, (b) aged sample for 1000
hours

열화 시료의 표면 손상상태를 알아보기 위해 그림 4와 같이 초기 시료와 1000시간 열화된 시료의 SEM을 측정하였다. (b)의 경우, 열화로 인해 표면에 염분 및 부분 아크로 인해 무기물이 노출되어 표면이 거칠어졌다. 이와 같은 결과는 표면열화가 그림 2와 3에 나타난 발수성의 저하와 누설전류의 증가를 가져오게 된 것으로 사료된다.
