RC 건물의 구조균열 발생원인 분석

남윤오 · 이영섭* · 손기상*

KSM 기술 · *서울산업대학교 안전공학과

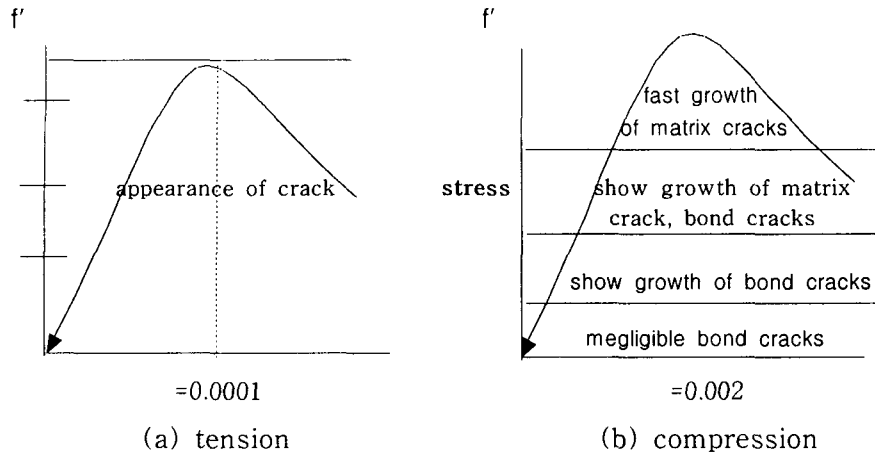
Fig1. Relationship between strain and stress of the concrete structure

콘크리트구조물의균열발생 mechanism은 재료의 응력-변형을 관계 및 구조물의 하중-변위 관계로부터 정의하는 것이 일반적이다. 그림2.2은 인장과 압축을 받는 콘크리트의 응력-변형을 관계에 대응되는 균열특성을 도시한 것으로, 실험자료에 의하면 인장 변형율이 0.00005~0.0001에 도달할 때 재료에 분포하고 있는 미세균열이 실제균열로 성장하기 시작하는 것으로 보고되고 있다. 이 값을 균열폭으로 환산할 경우, 구조형태 및 크기에 따라 다소 상이하나 근사적으로 0.05~0.1mm 범위의 균열폭에 대응하는 것으로 판단된다.

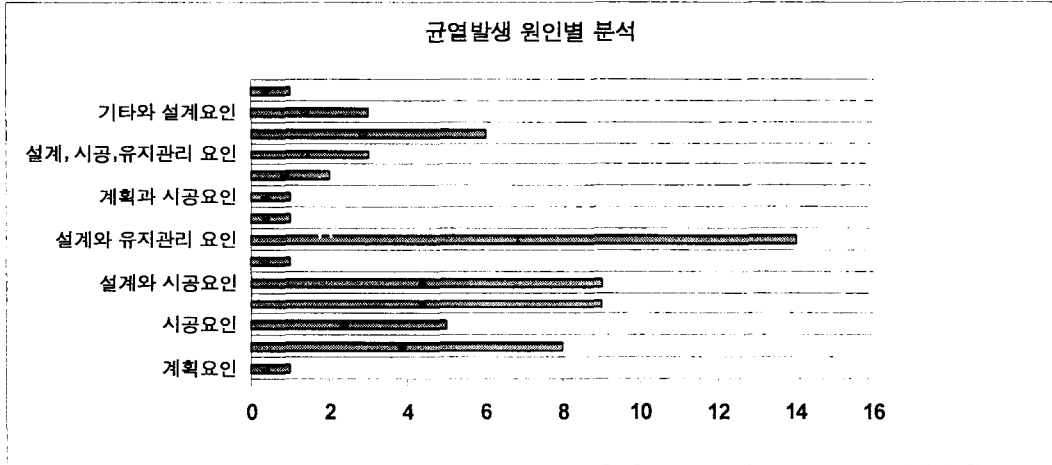
Fig2. 균열발생 요인별 분석

상기 내용의 요인중 주로 균열발생은 단독요인보다는 복합적인 요인에 의해서 많이 발생 되는 것으로 조사되었으며, 단독요인으로 볼 때는 유지관리요인(13.8%), 설계요인(12.3%), 시공요인(7.7%) 순으로 균열발생이 많이 발생하였으며, 중복요인으로 볼 때는 설계와 유지관리(21.5%), 설계와 시공(13.7%)순으로 균열을 많이 발생하는 것으로 조사되었다.

상기 내용과 같이 균열발생의 중복요인을 분리하여 단독요인으로 분석한 결과 설계요인(55.4%), 유지관리요인(46.2%), 시공요인(29.2%), 기타요인(15.3%), 계획요인(7.7%) 순으로 균열이 많이 발생시키는 것으로 나타났다.
