난연성 복합적층재의 저속충격특성

Low velocity Impact Characteristics of Non-flamable Composite Laminates

Impacter tester was build up to evaluate the characterization of non-flamable Glass/phenol laminate plates under the low velocity impact. The damage of composite laminates are matrix cracking, delamination, and fiber breakage for impact energy. In this study, this is to find impact properties of Glass/phenol in used in a forehead part of lighting subway. To determine impact damage characteristics which is made in a laminate, use the UT C-scan after macrography. And then evaluated the reduction of strength in a rate of impact energy with CAI(Compression After Impact) test

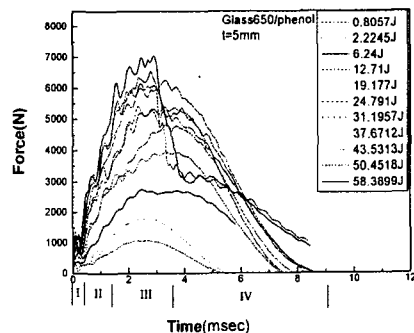
Fig. 2 Impact force vs. time traces for the variation of impact energy

Fig. 2는 두께 5mm인 Glass650/phenol의 저속 충격시험에서 얻은 에너지 변화에 대한 충격하중 이력선도를 나타낸 것이다. 하중이력곡선이 떨림이 없는 에너지인 2.2245J까지는 시험편에 아무런 손상도 발생하지 않았다. 6.24J의 충격에너지

로부터 충격 손상 개시가 발생하였다. 하중이력 곡선에서 I 구간인 1000N 근방에서 약간의 하중 하락을 볼 수 있다. 이 지점은 충격자에 의해 시험편에 압입이 발생하면서 하중이 하락한 것으로 보여진다. II 구간은 하중이 증가하면서 3200N 근방에서 급격히 감소되는 지점(P_i)은 판재 내부의 손상이 발생됨으로써 강성이 감소하기 시작하는 곳으로 최초의 손상개시점이 발생된다. 이 지점을 지나 III 구간은 최대하중(P_{max})에 도달할때까지 시험편에 섬유파손이 발생하면서 층간분리로 성장하는 구간이다. IV 구간에 도달하면 충격자가 리바운드 되는 지점이다. Glass650/phenol은 기지 균열이 성장하기 힘든 직조된 섬유로 구성되어 있기 때문에 상대적으로 층간분리가 발생하는 구간이 짧으며 판통이 시작되어 하중의 증가 없이 많은 진동을 가지는 구간이 길게 나타난다.

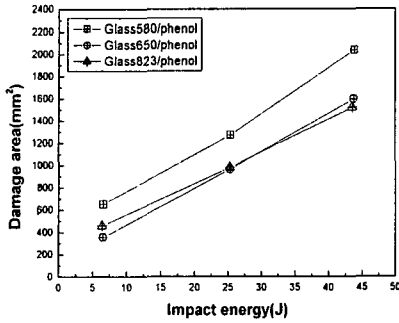
Fig. 5 Damage area for variation of impact energy

Fig. 5은 UT C-scan을 이용하여 구한 충격에너지에 대한 손상면적을 나타낸 것이다. 세가지 재료에서 Glass823/phenol과 Glass650/phenol이 저속충격특성이 비슷하게 나타났다. 이것은 면밀도가 낮은 Glass823/phenol은 섬유파손이 일어나면서 층간분리로 성장해 가는 범위가 커서이다. Glass580/phenol은 경사와 위사로 들어가는 섬유의 수가 적어 섬유파손이 많이 발생한다.
