과부하에 의해 변형된 비닐절연전선의 구조변화 분석

Analysis on the Structure Variation of IV Transformed by the Overload

최충석, 김형래, 송길목, 김향곤, 김동욱, 김동우

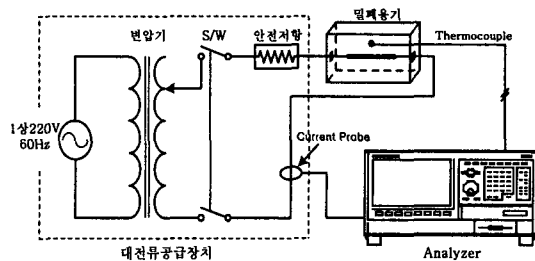
그림 1. 전선의 과전류 실험회로
Fig. 1 Experimental circuit for the over current of the wire

과전류에 의한 전선피복의 열화특성을 규명하기 위하여 그림 1의 실험회로와 같이 대전류공급장치(ODEN 1X, Programma, Sweden)를 이용하여 전선에 허용전류 이상으로 과전류를 인가하였으며, 과전류에 따른 실험전선 주위의 온도변화는 기록계(AR1100A, Yokogawa, Japan)에 열전대(K-type)를 이용하여 3곳에 설치하여 측정하였다. 또한, 과전류에 의한 전선피복의 열화과정을 4단계로 구분하여 실체현미경(SV-11, Carlzeiss, Germany)과 SEM(JSM-6400, Jeol, Japan)을 이용하여 표면상태와 구조를 분석하였으며, FT-IR(Spectrum GX, PerkinElmer, USA)를 이용하여 화학적 구조변화를 분석하였다.

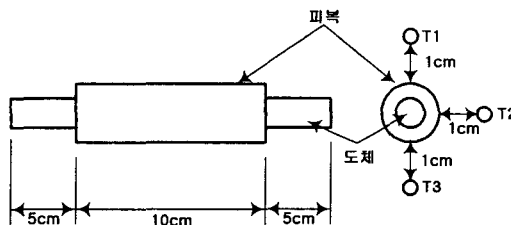
그림 2. 온도측정을 위한 열전대의 위치
Fig. 2 Positions of the thermocouple for the temperature measurement

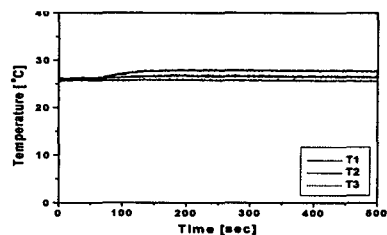
(a) 100% 전류(27A)

(a)는 100% 전류(27A)를 흘렸을 때의 전선주위의 온도변화로 T1은 최고 28.02℃, T2는 26.94℃, T3은 26.08℃까지 상승했다. 온도는 T1 > T2 > T3 순서로 높았으며, 3점간의 최고온도차는 1.94℃를 보였다.

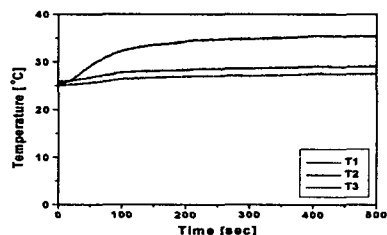
(b) 200% 전류(54A)

(b)는 200% 전류(54A)를 흘렸을 때의 전선 주위의 온도변화로 T1은 최고 35.50℃, T2는 29.22℃, T3은 27.73℃까지 상승했으며, 3점간의 최고온도차는 7.77℃를 보였으며 일정시간 후 주위온도가 일정하게 유지됨을 볼 수 있었다.

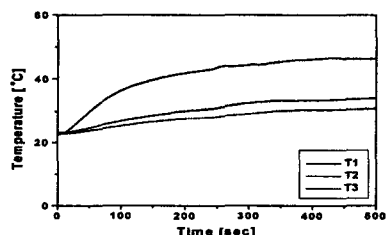
(c) 300% 전류(81A)

(c)는 300% 전류(81A)를 흘렸을 때의 전선 주위의 온도변화로 T1은 최고 46.68℃, T2는 34.07℃, T3은 30.87℃까지 상승했으며, 3점간의 최고온도차는 15.81℃를 보였다. 전선피복에서는 흰 연기가 발생하였으며 피복의 외형적 변화는 나타나지 않았다.

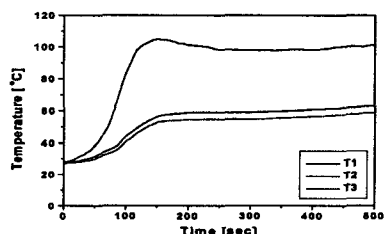
(d) 400% 전류(108A)

(d)는 400% 전류(108A)를 흘렸을 때의 전선 주위

의 온도변화로 T1은 최고 105.4℃, T2는 62.95℃, T3은 59.12℃까지 상승했다. 3점간의 최고온도차는 46.28℃를 보였으며, 밀폐용기 안에는 발생한 연기로 가득 찼으며 전선도체가 붉게 발열하였다.

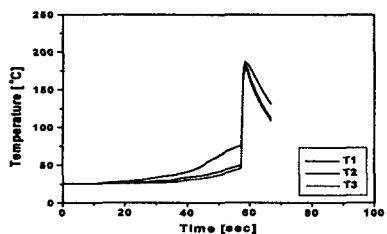
(e) 500% 전류(135A)

(e)는 500% 전류(135A)을 흘렸을 때의 전선 주위의 온도변화로 전선도체가 붉게 발열하였으며 전류인가 후 54초 정도 경과하였을 때 전선도체가 용단되었으며, 용단될 때 발생한 급격한 열로 주위온도가 순간적으로 상승하여 T1은 최고 187.4℃, T2는 184.8℃, T3은 180.0℃까지 상승했다. 3점간의 최고온도차는 7.4℃를 보였으며 밀폐 용기 안에는 발생한 연기로 가득 찼다.

이상의 결과로 볼 때, 200%의 과전류까지는 주위온도가 시간이 지남에 따라 점차 완만해지는 경향을 나타낸 반면에 300%의 과전류부터는 주위온도가 상승하여 전선의 최고허용온도 이상으로 올라감을 확인할 수 있었으며, 과전류가 커짐에 따라 주위의 온도차가 급격히 커졌으며 피복의 유무가 열의 축적과 발산에 많은 영향을 기침을 알 수 있었다.

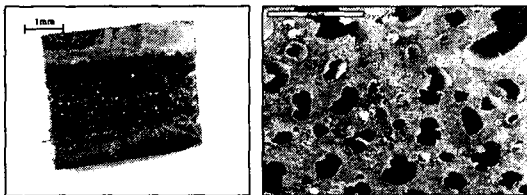
(c) 열화 1단계 외형 (d) 열화 1단계 표면구조

(c)와 (d)는 전선피복에서 미세하게 연기가 발생하는 열화 1단계(약 110℃)로 피복 외부에는 아무런 변화가 없었으며, 전선도체와 접촉하는 피복 내부에 작은 홀(hole)들이 형성됨을 볼 수 있었다. 이는 전선피복의 주재료인 염소의 탈염화 작용에 의한 것으로 내부에서부터 열화가 진행됨을 알 수 있다.

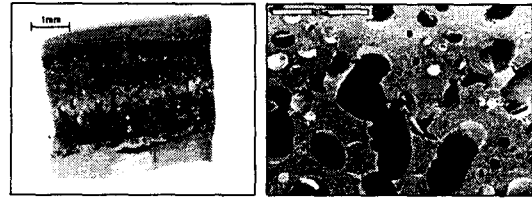
(e) 열화 2단계 외형 (f) 열화 2단계 표면구조

(e)와 (f)는 전선피복이 부풀어오르고 연기가 발생하는 열화 2단계(약 165℃)로 전선피복이 부풀어올랐으며, 피복이 2개의 층(layer)으로 분리되었다. 전선도체와 접촉하는 피복은 그물모양을 나타내며 이는 피복의 탈염화 작용과 탄화현상이 동시에 이루어졌기 때문으로 판단된다.

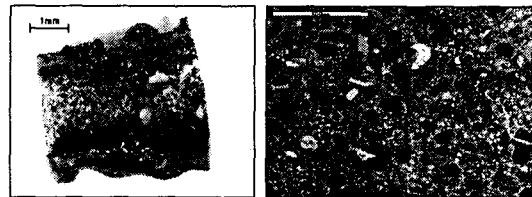
(g) 열화 3단계 외형 (h) 열화 3단계 표면구조

(g)와 (h)는 전선피복이 심한 연기를 발생하면서 용융되는 열화 3단계(약 210℃)로 전선피복이 급격하게 용융, 탄화되었다.

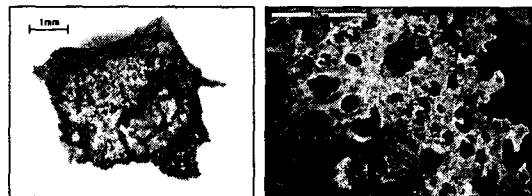
(i) 열화 4단계 외형 (j) 열화 4단계 표면구조

(i)와 (j)는 피복이 용융하여 이탈하는 열화 4단계(약 230℃)로 전선피복이 전선도체에서 이탈하기 시작했다. 전선도체와 닿은 피복은 연녹색으로 변색되었다.

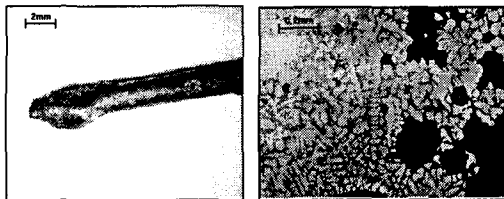
그림 5. 과전류 용단 전선의 표면상태와 결정구조
Fig. 5 Surface state and crystal structure of the broken wire according to the over current

그림 5는 500%의 전류를 흘렸을 때 용단된 IV 1.6mm 전선의 표면상태와 단면의 결정구조를 분석한 것이다. (a)는 실제현미경에 의한 외형사진으로 전선도체의 끝 부분에 용흔이 형성됨을 볼 수 있다.

(b)는 금속현미경을 이용하여 단면의 결정구조를 분석한 것으로 전선 본래의 연신구조가 없어지고 과전류에 의해서 용단된 전선에서 볼 수 있는 변형된 수지상의 결정구조가 변형되어 나타났다.
