Stock composition and Renovation Possibility  
of Urban Style Row-rise Houses for rent

Byung-Soon PARK, Foreign Researcher, Univ. of Tokyo / Planning & Housing  
Consultants Co., LTD, Dr. Eng  
Shuichi MATSUMURA, Assoc. Prof., Univ. of Tokyo, Dr. Eng

# 日本の都市型低層賃貸住宅のストック構成と

## 再生可能性に関する研究\*

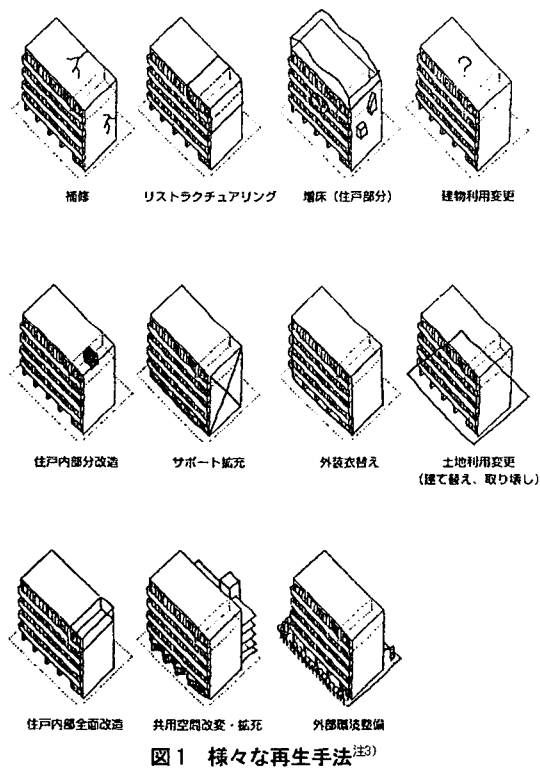
図 1 様々な再生手法<sup>注3)</sup>

宅の「リフォーム」、「大規模修繕」、「建て替え」等の概念を含む広範囲の概念である。「リフォーム」は一般的に住宅の内部及び住棟の改修工事を表す用語で、再生とは住宅単体の改善だけではなく、建て替え、団地及び住宅地の住環境の改善及び質の向上までを含む。再生手法については参考文献 4) に詳しい(図 1 参照)。韓国で一般的に使われている「remodeling」とは本来改造もしくは改築を意味する用語で、日本で使われている再生と同じ概念ではない。

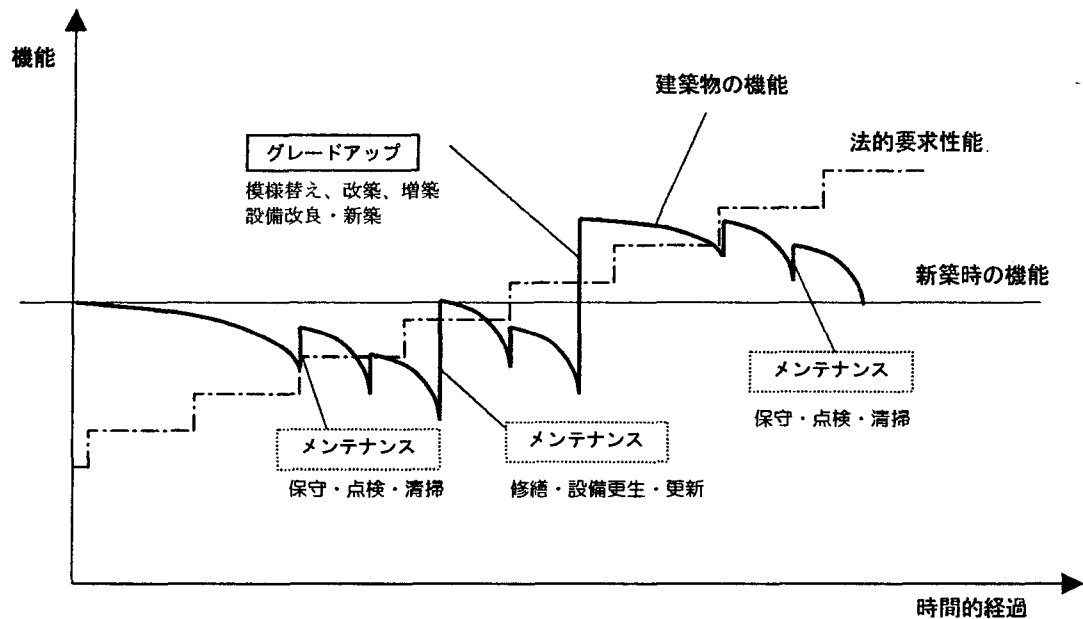
図4 住宅再生のイメージ

住宅の再生の目的は建物の機能を向上させ使用可能な時間を延ばすことである(図4)。しかし、再生のためにはその建物が適法であることが前提になる。

現行の建築基準法で要求する性能を満たしていない住宅は法改正の度に増加する。本論文では主に法的要求性能の観点からみた都市型低層賃貸住宅の再生可能性について述べる。
