과전류에 의해 용단된 소선의 단면특성 분석에 관한 연구

한국전기안전공사 부설 전기안전연구원

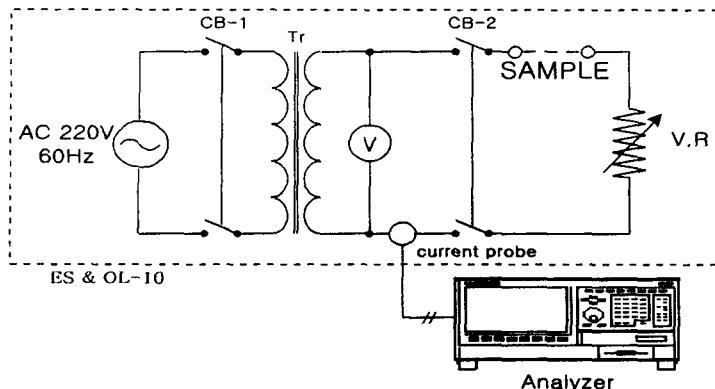
그림 1. 전선의 과전류 용단 실험회로

소선의 용단특성을 규명하기 위하여 그림 1의 실험회로와 같이 1φ 220V 60Hz의 상용전압하에서 단락 및 과부하 겸용 실험장치(ES & OL-10, KESCO, Korea)를 이용하여 소선에 과전류를 인가하였다. 부하에 흐르는 전류는 단계별로 가감할 수 있도록 하였다. 소선이 용단되는 시간과 전류는 누설전류계(3263, Hioki, Japan)와 기록계(AR1100A, Yokogawa, Japan)를 사용하여 실시간 측정기록 하였다. 이 때의 주위온도는 $20 \pm 2^\circ\text{C}$, 습도는 64~66%였다.

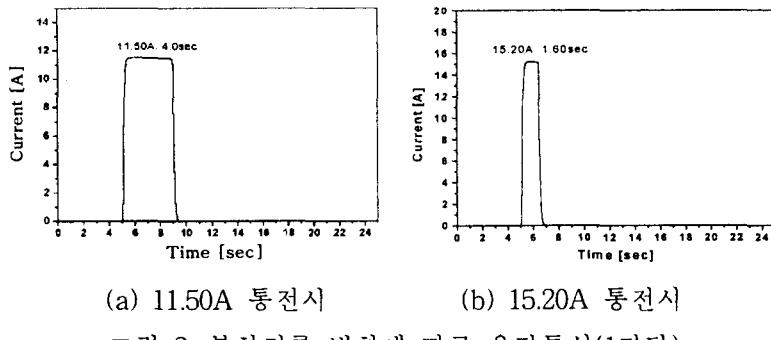
그림 2. 부하전류 변화에 따른 용단특성(1가닥)

그림 2는 0.26mm 소선 1가닥일 때 부하변화에 따른 소선의 용단특성을 나타낸 것이다. (a)는 1가닥의 소선에 11.50A의 전류가 흘렸을 때로 소선이 용단되는데 소요된 시간은 4.0sec이였으며 용단되는데 소요된 열량을 계산해 보면, 1ϕ 223V로 열량은

$$H = 0.24VIt = 0.24 \times 223 \times 11.50 \times 4.0 = 2,461.9[\text{cal}] \quad (1)$$

였다. (b)는 1가닥의 소선에 15.20A의 전류가 흘렸을 때로 소선이 용단되는데 소요된 시간은 1.6sec이였으며 용단되는데 소요된 열량을 계산해 보면, 1ϕ 222V로 열량은 식 (1)에 의해 1,295.7[cal] 였다. (a)의 열량과 비교했을 때 약 절반 정도의 열량으로 용단됨을 알 수 있었다.

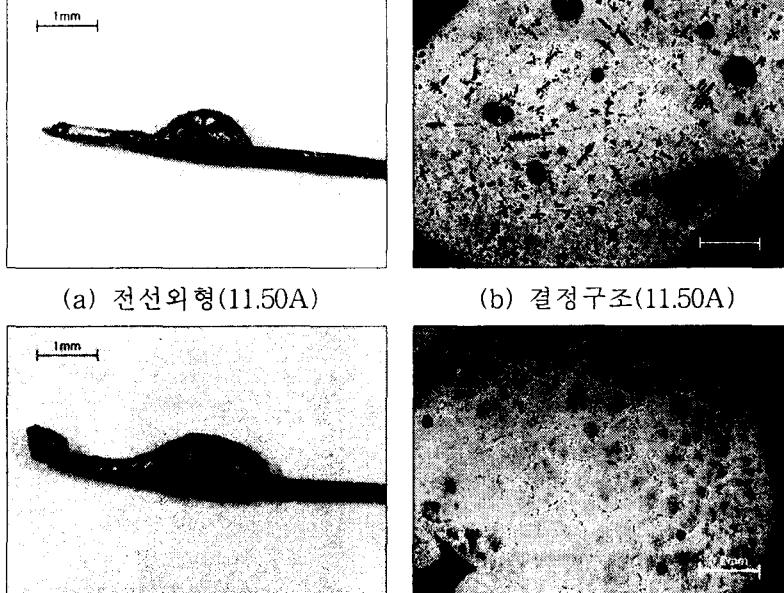
(c) 전선외형(15.20A)

(d) 결정구조(15,20A)

그림 3은 그림 2 (a)와 (b)의 용융소선을 실체현미경과 금속현미경을 이용하여 외형과 단면의 결정구조를 비교한 것이다. (a)와 (b)는 11.50A의 전류 통전시 용단된 소선으로 도체 중간부분에 용융흔이 형성되어 있으며, 과전류에 의해 용단될 때 나타나는 전형적인 수지상 조직이 나타나며 작은 구멍(void)이 관측되었다. (c)와 (d)는 15.20A의 전류 통전시 용단된 소선으로 도체 끝부분과 중간부분에 용융흔이 형성됨을 볼 수 있으며, 작은 구멍이 관측되고, 다각형의 결정구조를 나타낸다.

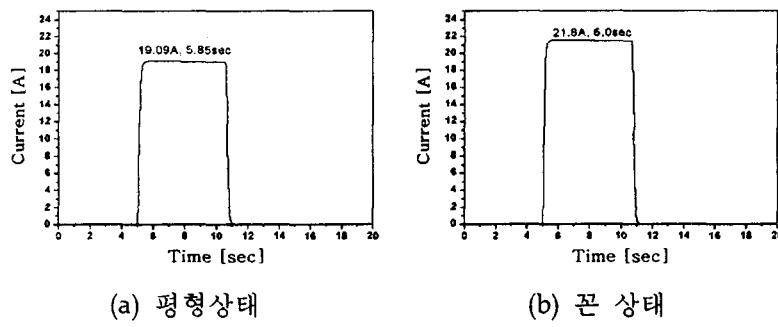
그림 4. 부하전류 변화에 따른 용단특성(2가닥)

그림 4는 0.26mm 소선 2가닥의 결선상태에 따른 용단특성을 나타낸 것이다.

(a)는 2가닥의 소선을 평형상태로 결선하여 실험한 것으로 용단전류는 19.09A, 용단시간은 5.85sec였다. 이때의 전압은 1φ 221V로 용단되는데 소요된 열량을 계산해 보면, 5,923.3[cal]였고 (b)는 2가닥의 소선을 꼬아서 결선하여 실험한 것으로 용단전류는 21.80A, 용단시간은 6.0sec였다. 이때의 전압은 1φ 221V로 용단되는데 소요된 열량은 6,937.6[cal]로 소선을 평형으로 결선했을 때와 꼬아서 결선했을 때 용단되는데 필요한 열량을 계산한 결과, 소선을 꼬아서 결선할 수록 용단되는데 더 많은 에너지가 필요함을 알 수 있었다.

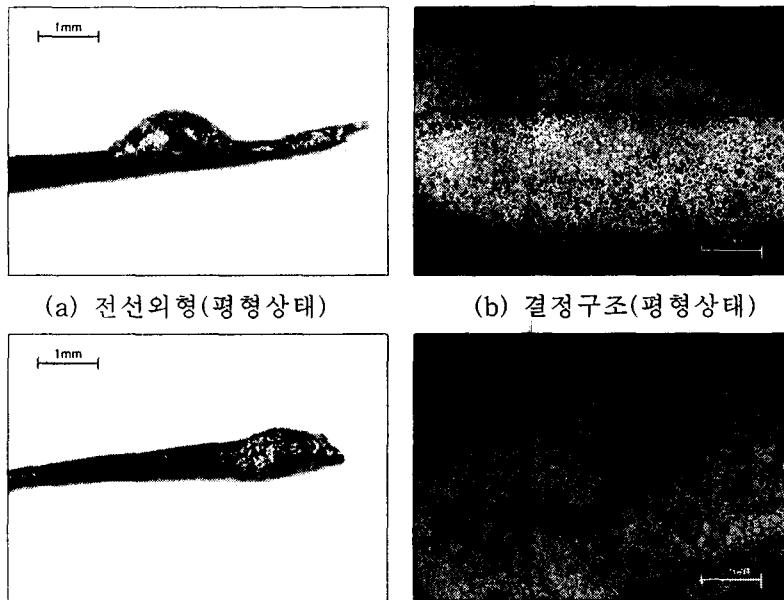
그림 5. 과부하에 의해 용융된 전선의 용융흔과 결정구조

그림 5는 그림 4의 (a)와 (b)의 용융흔을 실체현미경과 금속현미경을 이용하여 외형과 결정구조를 비교한 것이다. (a)와 (b)는 소선을 평형으로 결선했을 때로 도체의 중간에 용융흔이 형성되어 있으며 변형된 수지상조직을 볼 수 있다. (c)와 (d)는 소선을 꼬아서 결선했을 때로 도체 끝부분에 용융흔이 형성되어 있으며 과전류에 의해 용단될 때 나타나는 수지상 조직이 변형되어 나타났다.

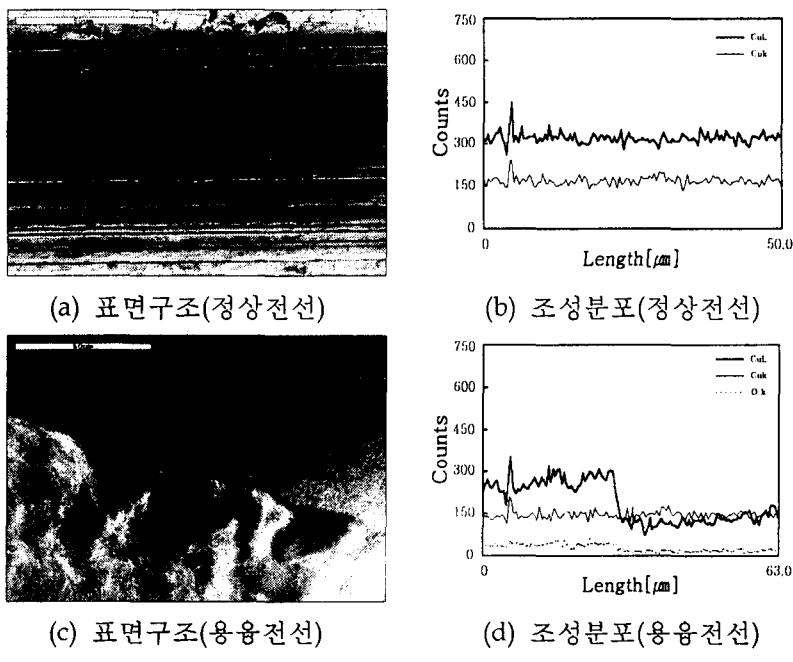
그림 6. 정상전선과 용융전선의 표면구조와 조성분포 비교

그림 6은 SEM과 EDX을 이용하여 정상전선과 과전류에 의해 용단된 소선의 표면구조와 조성변화를 분석한 것이다. (a)와 (b)는 정상전선의 표면구조와 조성분포로 전선

제조시 생성되는 연신구조가 나타나며, Cu가 고르게 분포하고 있음을 알 수 있었다. (c)와 (d)는 용단된 전선의 표면구조와 조성분포로 정상전선에서 나타나는 연신구조는 사라지고, 용융된 부분과 용융되지 않은 부분의 경계가 뚜렷이 나타나며, EDX 분석결과 용융시의 산화작용에 의해서 산소성분이 검출되었으며, Cu의 조성분포가 불규칙하게 나타났다.
