# CF/Epoxy 복합적층판의 저속충격 특성평가에 관한 연구

## A Study on Characteristics Analysis of Low Velocity Impact Response of CF/Epoxy Composite Plates

**Key Words:** Falling weight impact tester, Orthotropic composites, Delamination area, Impact energy absorption

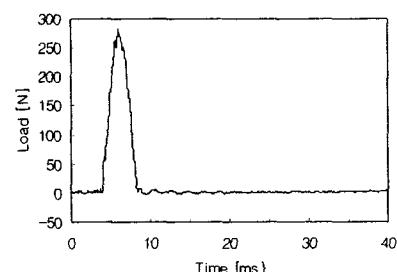
Fig. 1 Load variation in time (Specimen A, Drop weight I, Release height 5cm)

방향은 섬유방향( $0^\circ$ )으로 했다. 충격시험은 시험편에 손상이 발생하지 않도록 낙추 I 을 5cm의 높이에서 낙하시키는 것으로 했다. 이때의 시험편은 A를 이용했다. 측정조건은 시험편의 진동을 충분한 시간 범위에서 측정할 수 있도록 샘플링 시간  $10\mu\text{s}$ , 샘플링수 4096으로 측정했다. 또한, 충격속도를 낙하 높이로부터 구하면  $1.0\text{m/sec}$ 로 된다. 대표적인 하중 이력을 Fig. 1에 나타냈다.

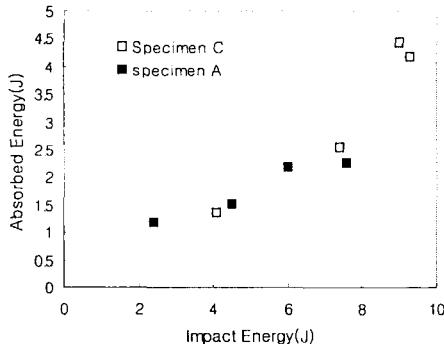
Fig. 2 Relation between absorbed energy and impact energy(C, A)

Fig. 2으로부터 프리프레그시트의 압축강도가 다른 T300섬유와 T700섬유를 사용하였다. T300 섬유를 이용한 시험편 C가 T700섬유를 이용한 시험편 A 와 같이 충격에너지와 흡수에너지관계가 대략  $7\text{J}$ 까지는 크게 나타나지는 않았지만 대략  $8\text{J}$ 이상에서는 시험편 C가 흡수에너지가 크게 증가 하였다. 이는 섬유의 강도가 흡수에너지에 영향을 미쳐기 때문이라 생각된다.

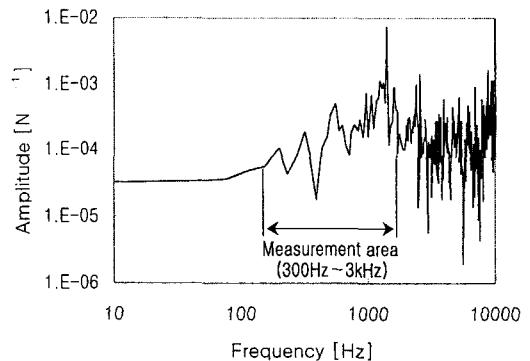
Fig. 3 Frequency response function (No. 1~3 Averaging)

충격 점에서 각각 30mm 떨어진 3곳에 스트레이인 게이지를 접착하여 충격을 가한다. 게이지1은 섬유방향( $0^\circ$ ), 게이지2, 게이지 3은 섬유방향과 수직( $90^\circ$ )에 스트레이인 게이지를 붙였다. 시험편으로는 A를 사용하고, 낙추로는 낙추 I 을 사용했다. No.1~No.3에 의해 평균화 처리를 실시했던 주파수 응답계수를 Fig. 3에 표시하였다. 이들을 상호 비교하면  $300\text{Hz} \sim 3\text{kHz}$ 의 범위에서 양자의 파형은 서로 다르게 나타나고 있다. 그래서 위 두 주파수 영역에서의 파형의 응답은 손상의 존재 여부를 알 수 있으며 따라서 주파수 응답계수에 의한 손상유무의 비교, 조사가 가능함으로서 주파수 응답계수에 의한 손상의 유무의 변화 관계를 나타낼 수 있다.

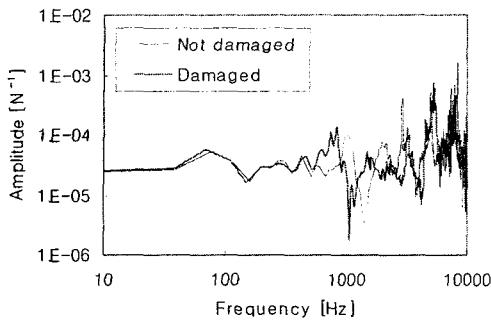
Fig. 4 Frequency response function (Test 1A)

우선, 시험편 A에 스트레이인 게이지를 붙여 다음과 같이 충격시험을 행했다. 첫째, 2cm높이에서 낙추를 낙하시켜 손상발생 전의 주파수 응답계수를 산출한다. 이 방법을 3회하고 3회의 주파수 응답 계수에 대해 평균화 처리를 실시한다. 둘째, 보다 높은 높이에서 낙추를 낙하시켜 시험편에 강한 충격을 가하는 일로 시험편에 손상을 발생시켰다. 셋째, 다시 2cm높이에서 낙추를 낙하시켜 손상발생 후의 주파수 응답계수를 산출한다. 이 방법을 3회하고, 3회의 주파수 응답계수에 대해 평균화 처리를 실시한다. 마지막으로, 시험편의 복·시 관찰, 초음파 탐상기에 의한 내부의 비파괴 검사 등을 하고, 손상의 정도를 관찰한다. Fig. 7에 Test1A ~ Test4A에 있어서 손상발

생 전과 손상발생 후의 주파수 응답계수의 비교를 표시하였다. 손상발생 전, 후의 주파수 응답계수를 비교할 때에는 300Hz~3kHz의 주파수 범위를 비교함이 적절하다고 생각되기 때문에, 그림은 그 주파수 범위의 파형만을 표시한다. 그리고

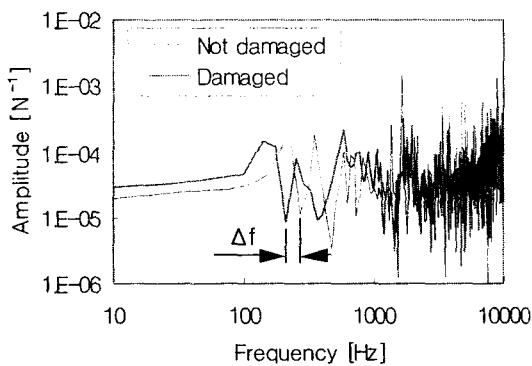
Fig. 5 Shifting of frequency response

주파수 응답계수를 평가하기 위해서 Fig. 5에 나 타낸 것처럼 주파수 응답계수의 초기의 변화 즉, 400Hz~500Hz 사이를 기준 하여 무 충격손상에

의한 주파수 응답계수와 충격손상에 의한 주파수 응답계수의 차이를 주파수변화( $\Delta f$ )로 정의하였다. Fig. 6에는 손상발생시의 낙추의 낙하높이와 주파수 변화( $\Delta f$ )와의 관계를 표시하였으며 그 결과 주파수 변화가 가장 적었던 시험편 B는 낙추의 낙하높이가 변해도 주파수 변화량은 크게 변하지 않았다.

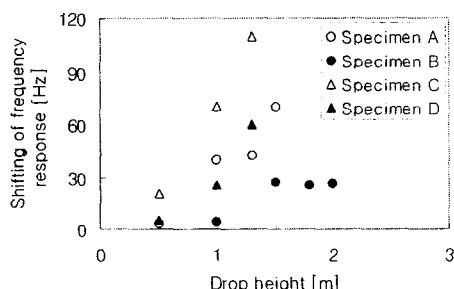
Fig. 6 Shifting of frequency response versus drop height
