# 압전고분자 센서를 이용한 복합재 구조의 실시간 손상탐지

## Realtime Detection of Damage in Composite Structures by Using PVDF Sensor

Polyvinylidene di-fluoride (PVDF) film sensor appeared to be practically useful for the structural health monitoring of composite materials and structures. PVDF film sensors were either attached to or embedded in the graphite/epoxy composite (CFRP) samples to detect the fatigue damage at the bondline of single-lap joints or the tensile failure of unidirectional laminates. PVDF sensors were sensitive enough to detect and determine the crack front in linear location since composites usually produce very energetic acoustic emission (AE). PVDF sensors are extremely cost-effective, as flexible as other plastic films, in low profile as thin as a few tens of microns, and have relatively wide-band response, all of which characteristics are readily utilized for the structural health monitoring of composite structures. Signals due to fatigue damage showed a characteristics of mode II (shear) type failure whereas those from fiber breakage at DEN notches showed that of mode I (tensile) type fracture.

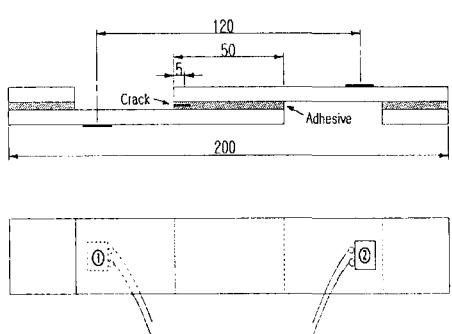
Fig. 1 An adhesively bonded single-lap joint specimen with a pre-crack and PVDF film sensors attached for the monitoring of fatigue crack growth at the joint.

단일겹치기 접합부를 갖는 CFRP 시편을 필름 접착제(Cytec FM300-2M)를 사용하여 Fig. 1과 같이 제작하였다. 2개의 PVDF 센서를 접합부를

사이에 두고 120mm 떨어진 시편 표면에 그림과 같이 부착하였으며 필름 센서의 크기는  $12 \times 12$  mm이다. 처음부터 5mm의 중간분리를 가진 접합부를 피로하중을 가하기 약간 오픈하여 예비균열의 총 길이를 5~10mm로 하였다. 피로하중은  $5 \pm 2$  kN에 2Hz로 가하였으며 접합부의 단면에서 성장하는 피로균열의 길이를 이동식 광학현미경을 사용하여 AE 신호와 동시에 측정하고 균열성장의 전 과정을 녹화하였다.

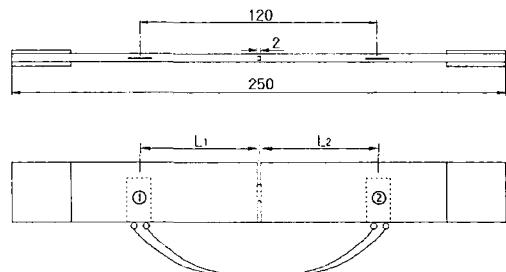
Fig. 2 A double-end notched (DEN) tensile specimen of CFRP/UD laminates with PVDF film sensors embedded at the mid-plane

PVDF 센서의 장점을 최대한 활용하여 구조전성 진단에 활용할 수 있는 사례의 하나로 일방향 적층복합재 내부에 센서를 매몰하여 적층판의 파손 시 발생하는 섬유파단 및 섬유방향 분리(splitting)에 의한 AE 신호를 측정하고 1차원 위치표정을 통하여 이를 입증하였다. 이를 위하여 8-ply 및 16-ply 일방향 적층 CFRP 시편 길이의 중앙에 Fig. 2와 같이 양쪽으로 노치를 갖는 DEN 시편을 제작하고 노치를 중심으로 120mm

떨어지도록 2개의 센서를 중간면(mid-plane)에 삽입하였다. 센서와 노치의 상대적인 위치는  $L_1:L_2 = 1:1$  및  $1:2$ 로 하였으며, 매몰된 센서에 의해 탐지된 신호의 처리에는 피로시험의 경우와 동일한 방법을 사용하였다.

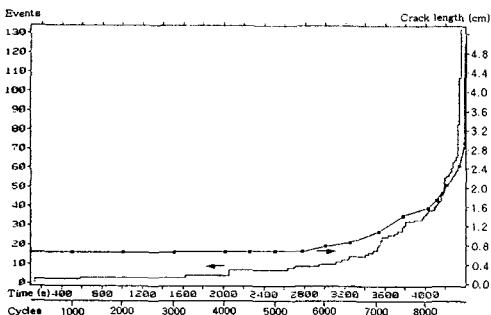
Fig. 3 Cumulative AE events monitored by the attached PVDF sensors and the crack length measured with fatigue cycles

단일겹치기 접합부는 8270 cycle에서 파단되었는데, 파괴는 접착층(adhesive layer)을 따라 전단파괴로 일어났음을 파면 관찰을 통해 확인할 수 있었다. 한편 전체적인 AE 발생 상황과 피로균열 성장과의 연관성을 Fig. 3에서 알아볼 수 있다. 이동식 광학현미경으로 측정된 피로균열의 길이는 7mm부터 30mm까지 측정치를 보여준다. 누적 AE 발생수 곡선과 함께 피로수명의 50%까지는 균열의 성장이 일어나지 않았음을 말해준다. 이후 균열은 5000~8000 cycle에서 매우 안정적인 성장을 보였으며 AE 발생수도 계단식이기는 하나 완만한 증가를 보이고 있다. 그러나

최종단계에서는 약 300 cycle 동안에 매우 급격한 불안정성장에 이어 파단되었는데, 균열 길이도 AE 발생수도 매우 급격한 변화를 보였다.

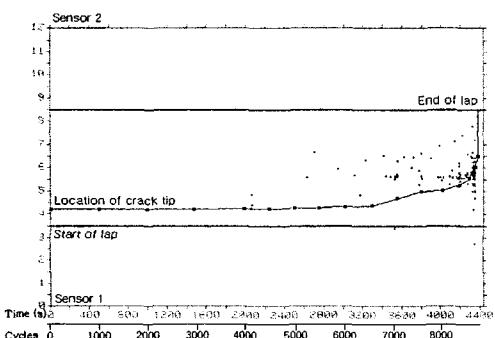
Fig. 4 Comparison of AE source locations by PVDF sensors with the location of crack tip measured by traveling microscope

2개의 PVDF 센서에 의해 탐지된 신호를 바탕으로 1차원 위치표정을 행하여 균열 선단의 위치를 추정해 본 결과는 Fig. 4와 같다. 그림에서 점으로 나타난 데이터 포인트가 균열(혹은 광의의 피로손상)이 발생한 지점이라 할 수 있는데 파단 직전의 불안정한 구간을 제외하면 시편 측면에서 광학적으로 측정된 균열길이에 비하여 한결같이 10~20mm 전방에 위치하고 있다. 이러한 불일치는 피로손상에 의한 AE 발생원은 실제로 관찰되는 균열의 선단보다 앞선 지점에서의 미소박리의 생성에 의한 것으로 추론할 수 있으므로 충분히 설명될 수 있다. 중요한 사실은 균열 길이 곡선과 AE 위치표정 결과가 일정한 간격을 유지하면서 균열전파 방향으로 나아가는 점이다.

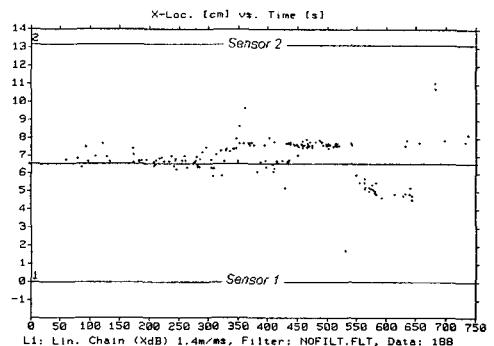
Fig. 5 Results of AE source location monitored by embedded PVDF film sensors for the tensile failure of DEN specimens of CFRP/UD laminates; (a)  $L_1:L_2=1:1$  and (b)  $L_1:L_2=1:2$

Fig. 5는 DEN 시편에 인장 하중을 걸어 파단시킨 경우에 발생한 AE를 탐지하여 1차원 위치표정에 의해 발생원의 위치를 추적한 결과이다. 세로축은 시편의 길이를 나타내므로 그로부터 2개의 센서와 DEN 노치의 위치를 나타내는 수평선을 그으면  $L_1:L_2 = 1:1$ 인 경우 Fig. 5(a)처럼,  $L_1:L_2 = 1:2$ 인 경우 Fig. 5(b)처럼 나타나며 여기에 AE 위치표정의 결과를 함께 표시하였다.

Fig. 5(a)에서 위치 표정은 350초까지는 노치의 위치를 나타내는 수평선을 중심으로 10mm 이내에 분포하며, 이후 550초까지는 센서2 쪽으로, 다시 이후 850초까지는 센서1 쪽으로 분산되는 경향을 나타낸다. 이것은 실제로 인장 하중에 의한 파괴가 처음에는 DEN 노치부에서의 섬유파단에 집중되었으나 중반 이후 시편의 길이 방향으로 splitting이 발생하였던 점과 일치한다. 유사한 결

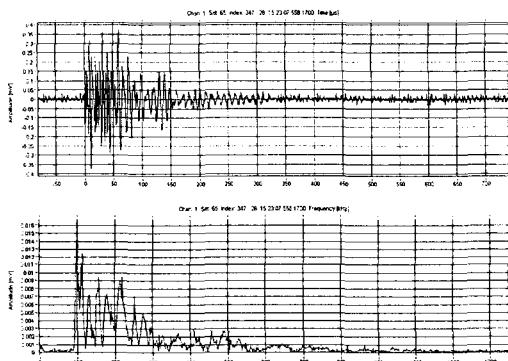
Fig. 6 Waveform and its power spectrum of the mode II signal from the fatigue damage

접합부의 피로손상과 노치를 가진 적층판 시편의 인장파괴 과정에서 PVDF 센서로 탐지된 AE 신호의 파형과 주파수 스펙트럼은 각각 Fig. 6 및 Fig. 7과 같다.

매우 다른 파괴기구로부터 발생한 2가지 유형의 신호는 분명한 차이를 보이고 있다. 접착층의 피로손상은 전단파괴에 의한 mode II 신호를, 노

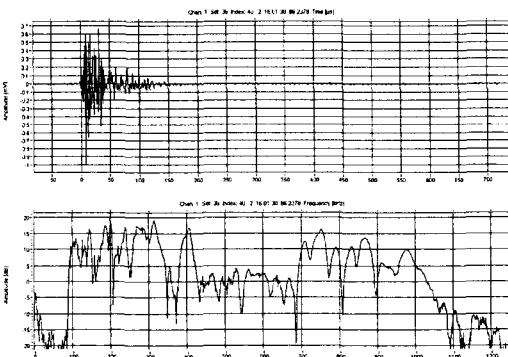
Fig. 7 Waveform and its power spectrum of the mode I signal from the tensile failure of DEN specimens of CFRP/UD laminates

치부에서의 섬유파단은 인장파괴에 의한 mode I 신호를 보여준다[7]. 또한 Fig. 7에서처럼 섬유파단에 의한 신호가 100kHz-1MHz에 이르는 광대역 특성을 가졌음을 확인한 것은 특기할 만한 사실이며, 실제 대역폭은 사용된 장비에 의해 제한받지 않을 경우 이보다 훨씬 고주파수 성분을 보일 것으로 사료된다.
