국내 자가용 170kV GIS 사용 실태조사

천종철, 이은석*, 김종서
한국전기안전공사 전기안전연구원

A Study on the Actual Condition of Domestic 170kV GIS- Electrical Facilities of Private Use

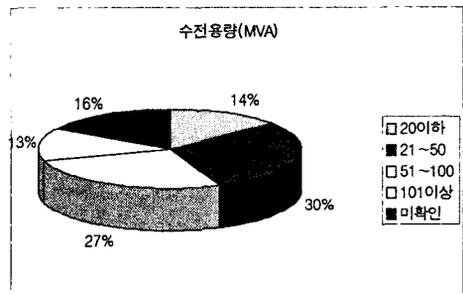
그림 1 수전용량별 분포율

170kV GIS를 사용하는 수용가 중 수전용량 분포를 보면 그림 1에 나타난 바와 같이 21~50MVA이하의 수용가가 전체의 30%(29호)로 가장 많이 점유하고 있었고, 다음으로는 51~100MVA이하가 27%(26호)이며, 20MVA이하가 14%(14호)를 점유하고 있음을 알 수 있다.

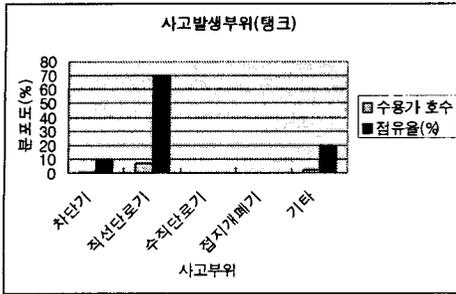
그림 2 사고발생 부위

사고가 발생된 GIS설치 수용가 15호를 기준으로 Tank 유니트별 사고 발생부(10호)에 대한 설문조사서 보면 특정부위에서 고장이 발생된 경우를 제외하면 그림 2와 같이 나타났다. 사고는 직선단로기 및 접지개폐기에서 가장 많은 사고를 점유하고 있었다(70%). 다음으로는 수직단로기와 직선단로기, 차단기 등의 순서로 사고를 점하는 것으로 분석됐다. 이는 현장에서 170kV GIS설비의 유지·보수시, 직선 및 수직 단로기의 집중적인 관리가 필요함을 알 수 있다. 또한 차단기와 단로기를 제외한 GIS설비의 사고 발생부위에 대한 설문조사를 보면 응답하지 않는 4호를 제외한 응답에서 스페이스가 가장 많은 사고를 점유하고 있었다(27%). 다음으로는 가스누기, 유압장치 등의 순서로 사고를 차지하고 있었다.

이는 현장에서의 170kV GIS설비의 경우 차단기보다도 단로기에서 유지·보수가 집중적으로 이루어져야 할 필요가 있음을 확인 할 수 있었다.

또한, 사고 예방을 위한 진단을 수행할 때 수직 및 직선 단로기에서 예방대책이 무엇보다 필요함을 알 수 있었다. 특히, 단로기부는 차단기와 동일하게 육안점검 등이 곤란하여 제작회사로부터 필요한 정보입수와 유지·보수시 전기담당자들이 관심 있게 관리할 필요성이 설문 조사 결과 나타났다.

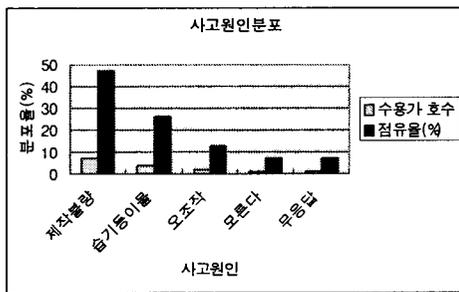
그림 3 사고원인분포

사고 발생 GIS설비에서의 사고원인에 대한 분포는 그림 3과 같이 나타났다. 제작불량이 가장 높게 점유하고 있었고(47%), 다음으로는 습기등 이물, 조작기 오조작, 등이 13%를 점유하였으며 사고 발생 후에 사고원인을 확인할 수 없는 경우도 7%를 점유하고 있었다. 제작불량이 전체사고의 47%를 차지하고 있는 것은 170kV GIS설비는 제작 및 설치시 중점 관리할 필요가 있음을 확인할 수 있었다.

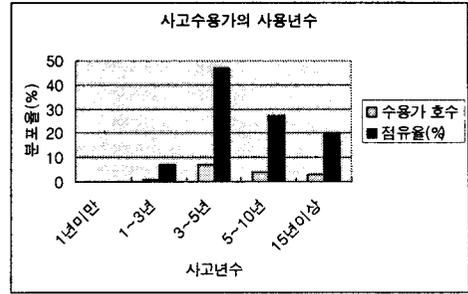
그림 4 사고 수용가의 사용년수

170kV GIS설비는 국내에 설치된 시기가 70년대 후반이며 이때 설치된 GIS설비의 경우 20년 이상 운전되고 있다. 조사된 사고경험 GIS설비의 사용년수 분포를 그림 4에 나타내었다. 3년~5년미만 운전된 GIS설비에서의 사고가 47%로 가장 높은 분포를 나타냈다.

다음으로 5년~10년미만이 27%, 10년~15년 사이가 13%로 사고를 점유하고 있었다. 15년 이상된 GIS설비의 사고호수도 7%를 점유하고 있다. 3년 미만에서의 사고는 제작사 제작불량에 의한 사고일 가능성이 높으며 3년 이상~10년 사이의 경우는 내부 가동부위의 결합, 동작불량 및 제 특성변화에 의한 경우 등으로 추정된다.

10년 이상의 경우는 경년열화에 의한 것으로 볼 수 있다. 따라서 170kV GIS설비는 설치후 3년이 경과되면 정기적인 유지·보수가 필요함을 확인할 수 있었고 10년 이상인 경우에는 내부 기기 일부에 대한 교체의 필요

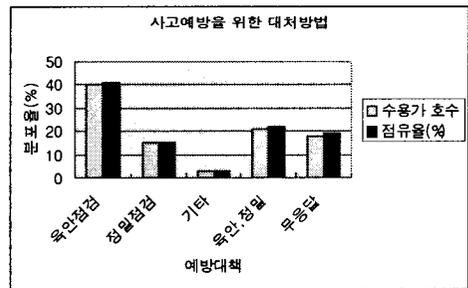
그림 5 사고예방을 위한 대처방법

170kV GIS설비의 사고를 예방하기 위해서 수용가에 GIS설비의 유지·보수시 어떻게 점검하는지 방법에 대한 조사에서 응답자의 분포를 그림 5에 나타내었다.

육안점검을 실시하는 경우가 전체 조사대상 97호의 41%인 40호에서 답을 하였으며, 정전후 정밀점검을 실시하는 경우가 15%(15호)를 차지하였다. 또한 육안점검과 정밀점검을 같이 실시하는 경우는 15%(15호)를 점유하였다.

따라서 많은 수용가가 GIS설비 사고예방을 위해서 육안점검만 실시하고 있는 실정이며, 이는 GIS설비를 점검할 수 있는 보편화된 방법이 개발되지 않아 육안점검만을 이용한 것으로 분석되었다.
