도로사면의 유지관리 문제점 및 개선방안

Maintenance Problems of Road Cut Slope and the Improvement

김 성환 Ph.D., Sung-hwan Kim¹⁾

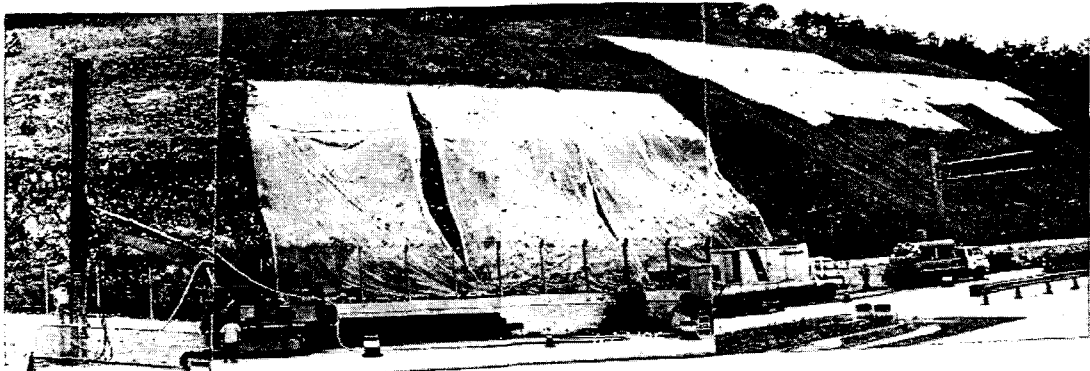
그림 1.1 공용중인 사면에서 붕괴 사례

절취사면은 지질구조에 따라 다양한 붕괴양상을 나타내며 지역적인 집중호우로 유지관리 중에 많은 붕괴사례를 보이고 있다. 특히 고속도로 절취사면 유지관리에서 2000년까지 3,589개 사면이 공용 중에 있으며 이중에 675 개소에서 사면활동이 발생되어 유지보수공사를 시행한 바가 있다(그림1.1). 이러한 공용중인 사면의 붕괴는 많은 복구비용이 추가로 소요될 뿐만 아니라 인명피해 및 교통차단으로 인한 물류비 증가 등으로 직·간접적으로 사회 경제적인 많은 손실을 유발했다.

사면의 전반적인 조사가 불가능해 진다(그림 1.1). 그래서 암반사면의 특성을 가장 정확히 파악하기 위해서는 시공 중에 절개된 절개상태에서 조사하는 것이 가장 좋다. 특히 절리면 또는 파쇄대의 규모, 위치 및 방향을 가장 정확하게 확인할 수 있다. 따라서 시공완료 단계에서 절개면의 상태를 조사하여 보관하는 절차가 필요하다.

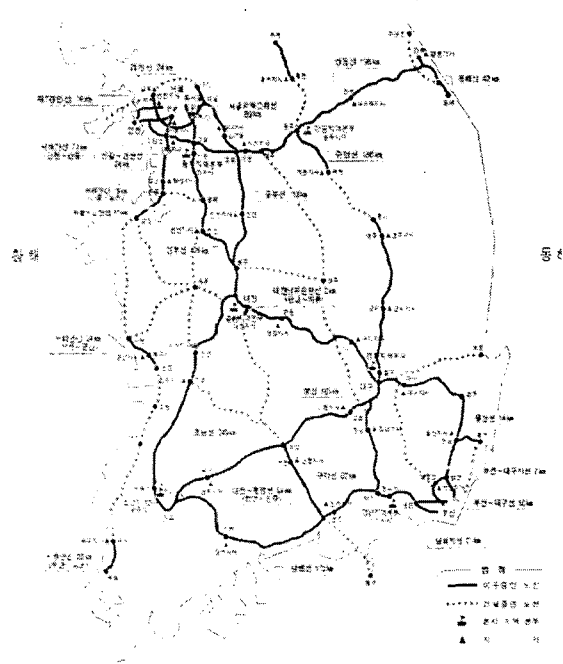
그림 2.1 고속도로 노선 및 건설계획

선, 총 연장 1,275.3km 구간이며 확장 중 또는 확장계획중인 노선은 7개에 621.9km 구간, 민자유치 사업으로 건설 중인 공사구간은 270.8km으로 2004년도까지는 전 노선의 연장이 3,400km에 달할 전망이다(그림 2.1 및 표 2.2 참조).

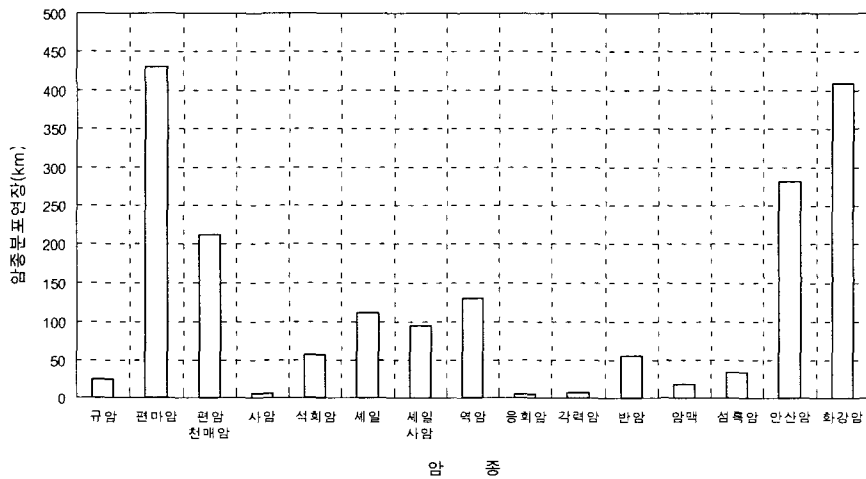
그림 2.2 고속도로 주변의 암종분포

고속도로 노선상(1,937.7km)의 암종 분포는 1:50,000 지형도 및 지질도를 참조하여 표 2.3과 같이 조사되었다. 표 2.3에서와 같이 화성암이 43.7%, 변성암 31.7%, 퇴적암 24.6%의 순으로 분포하는 것으로 나타났다. 이들은 비교적 다양한 암종으로 보이나 변성암, 화성암, 퇴적암중 주로 많이 분포하는 암종으로 변성암은 편마암, 편암, 화성암은 화강암, 퇴적암은 세일, 사암이 우세하게 나타난다. 특히 사암, 세일은 대부분 호층의 상태로 혼합되어 나타나며 일부 구간에서 역암이 혼합되어 나타나기도 한다(그림 2.2참조).

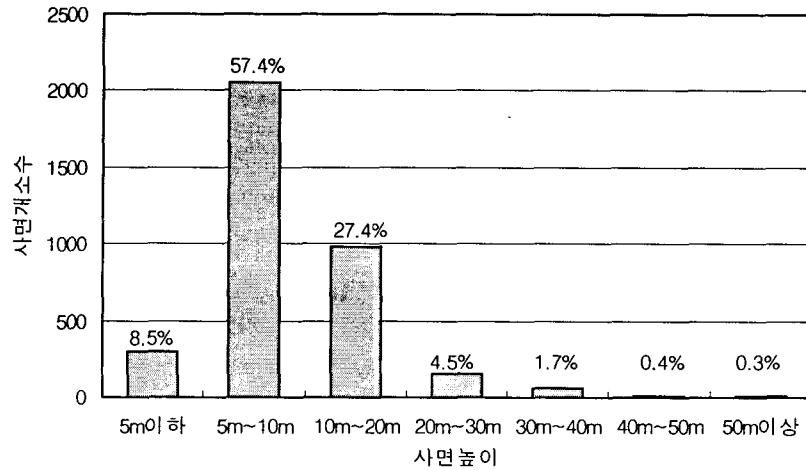
그림 2.3 고속도로 절취사면 높이별 분포비율

고속도로 구역내에 절취사면의 높이별 분포는 그림 2.3과 같다. 절취사면 중에 높이가 5m이하의 절취사면이 8.5%, 5~10m인 절취사면은 57.4%이며, 10~20m 높이의 사면이 27.4%이고, 40m 이상인 사면이 0.7%이다. 높이가 20m이하의 절취사면이 93.3%로 절취사면의 대부분을 차지한다. 그러나 사면 수직 높이가 40m 이상인 사면이 0.7%에 불과하지만 절취면의 높이가 높을수록 불안정성 요소를 많이 내포하고 있어 중점관리 대상사면이 된다.

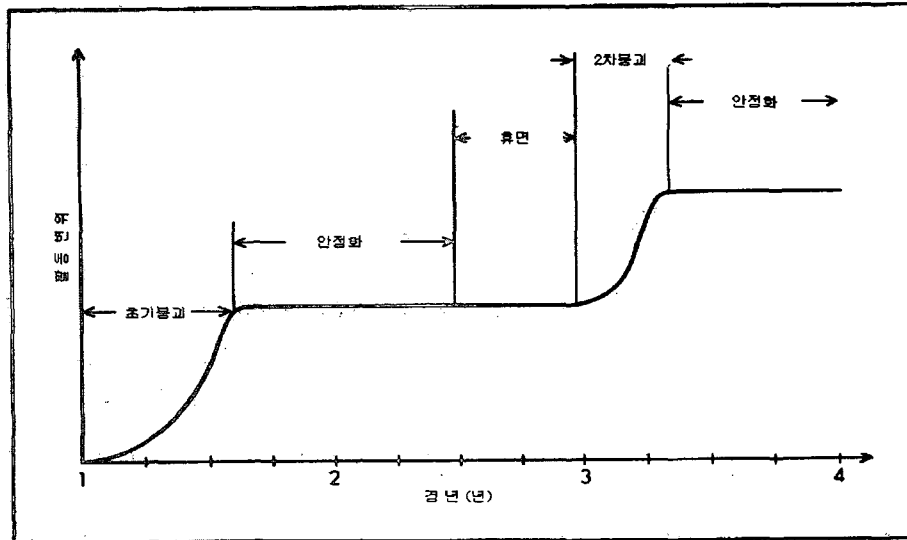
그림 2.4 경년별 사면의 활동단계(TRB,1996)

절취사면의 활동은 내·외적 요인에 의해 복합적으로 발생된다. 그림 2.4는 사면의 활동단계를 시간경과에 따라 나누어 보았다. 초기활동은 주로 시공단계에서 절취로 인하여 하중조건이 변경되면서 발생하고, 다소 조정국면을 유지하다가 집중호우 등 유지관리단계에서 추가적으로 활동이 발생할 수 있다.

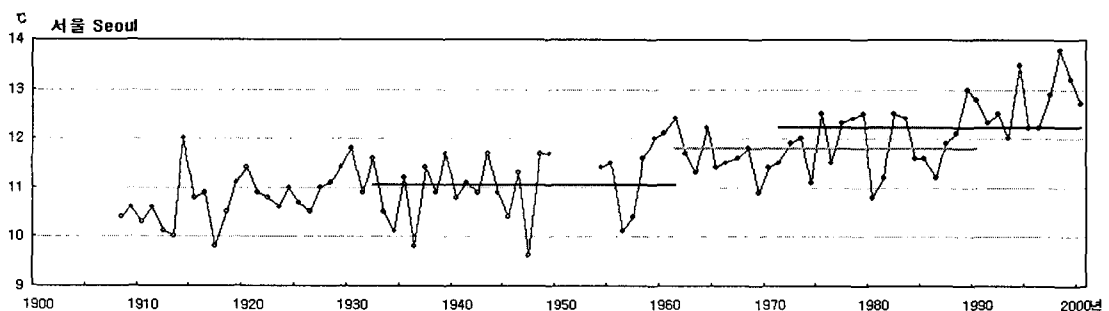
그림 3.1 서울지방 온도분포(기상청제공)

세계적으로 엘니노현상이 발달하고 온실효과가 확산됨에 따라 지구의 기후패턴이 바뀌고 있다. 우리나라의 강수량은 중부지방은 1,100~1,400mm, 남부지방은 1,000~1,800mm로 경북지역은 1,000~1,200mm이며, 경남해안 일부지역은 1,800mm 정도, 제주도지방은 1,450~1,850mm이다. 계절적으로는 연 강수량의 50~60%가 여름에 집중적으로 내린다. 그림 3.1과 3.2는 서울지방의 경년별 온도분포와 강우량의 분포를 각각 보여준다. 그림에서와 같이 첨두점이 많이 나타나는 것을 볼 수 있으며, 이것은 국지적인 집중호우가 발달되어 사면슬라이딩이 많이 발생되고 있다는 것을 의미한다.

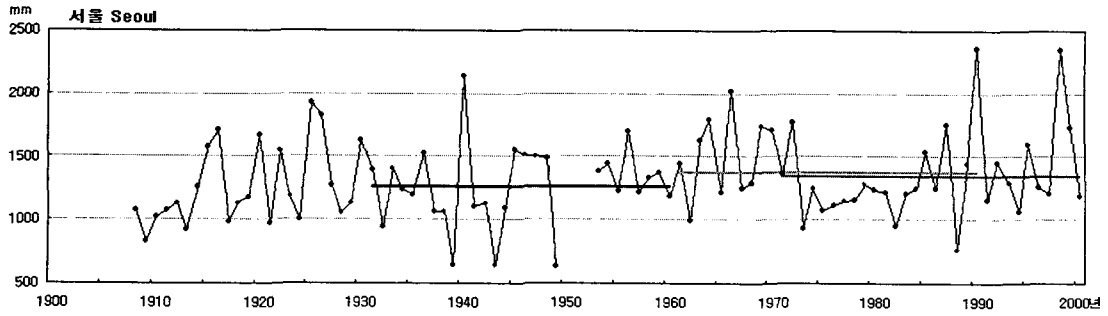
그림 3.2 서울지방 강우분포(기상청제공)

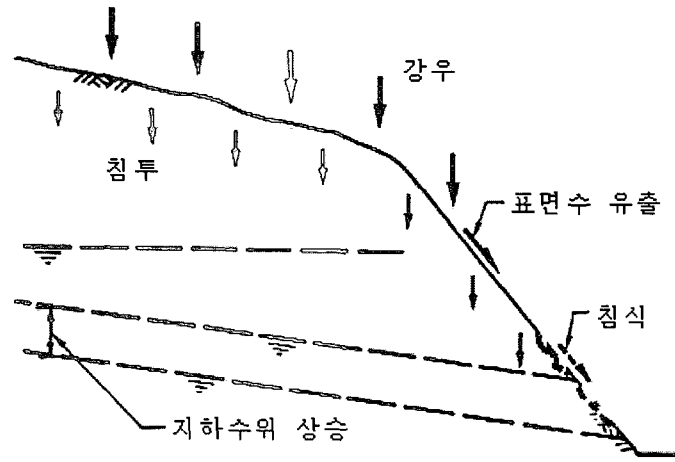
그림 3.3 강우에 의한 수계변화

그림 3.3은 강우침투수가 어떻게 지하수위를 높여 간극수압을 증가시키는지를 보여준다. 표토가 잔적토로 이루어진 사면의 경우에는 투수계수가 10^{-4} - 10^{-5} cm/sec 정도이며, 강우에 의한 간극수압이 민감하게 나타난다. 그림 3.4는 강우와 피조미터 수위의 관계를 보여준다. 이런 침투수는 건조한 표토에서 나타나는 suction 현상을 제거시켜 점착력이 감소되어 얇은 사면파괴가 발생된다. 그림 3.5는 강우시에 깊이 에 따라 포화도와 간극수압의 변화를 보여준다. 강우로 인하여 양의 간극수압으로 바뀌면서 표토의 전단강도가 급격히 저하한다. 특히 폭우이후에는 간극수압이 증가 하여 사면 슬라이딩이 많이 발생하게 된다.

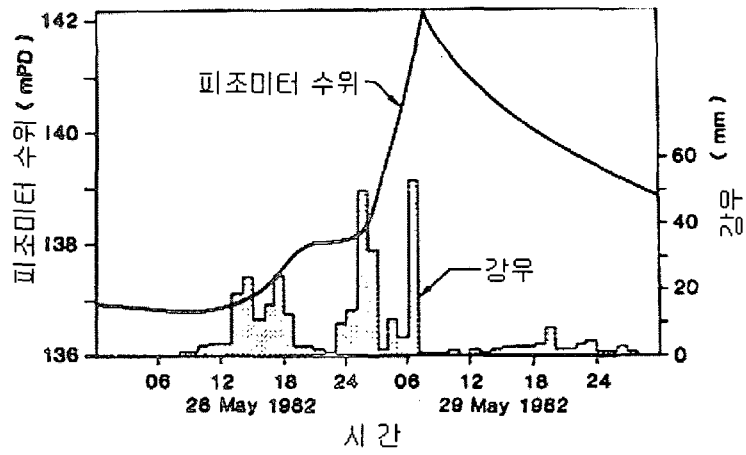
그림 3.4 강우량과 피조미터의 변화 예(GCO, 1984)

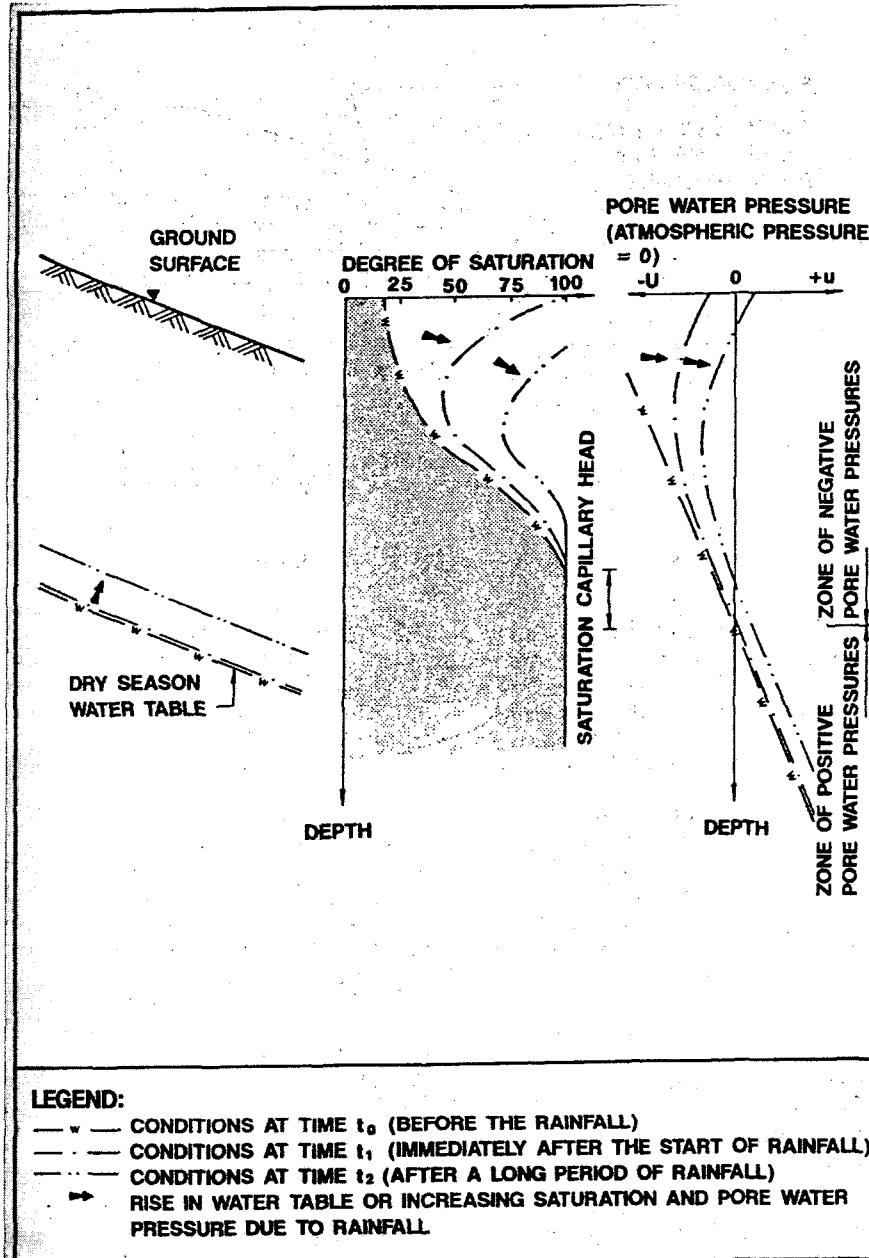
그림 3.5 강우량과 간극수압, 포화도의 변화(GCO, 1984)

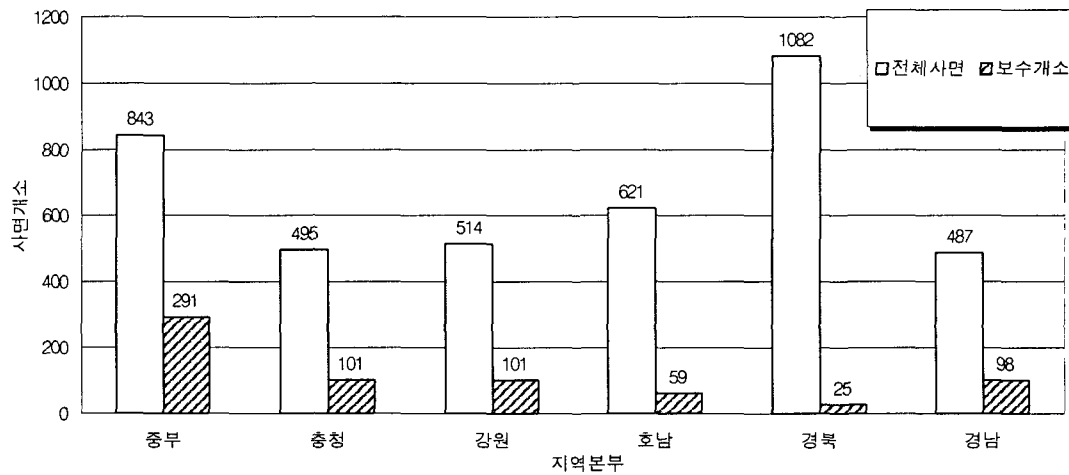
그림 3.6 지역별 전체사면에 대한 보수사면개소

현재 공용 중에 있는 고속도로 노선상에서의 유지보수 현황을 조사하였다. 공용중 노선의 유지보수 관리 대상 사면은 총 3,579개소이며 이 중에 675개소에서 슬라이딩이 발생하여 보수되었다(그림 3.6).

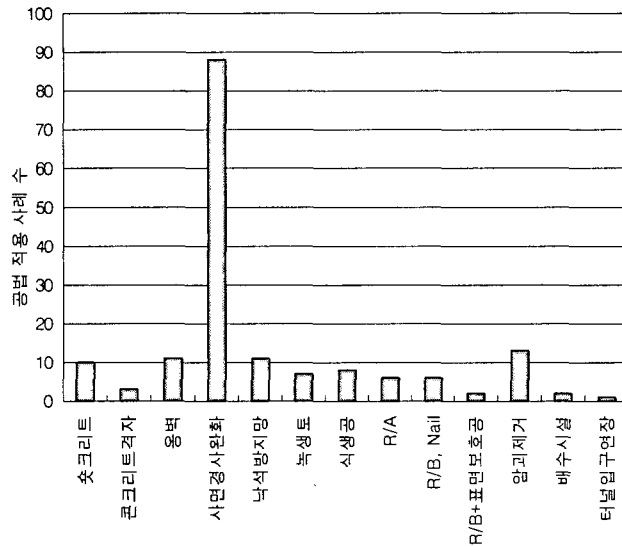
그림 3.7 고속도로 절취사면에 적용된 사면안정공법

표3.2에서 언급한 유지보수 내용을 사면안정공법별 분포로 표시하면 그림 3.7과 같다. 사면경사완화, 낙석방지망, 암괴제거, 식생공, Rock Bolt나 Soil Nail공, Rock Anchor공, 숏크리트공, 옹벽공 등이 적용되었는데 그 중에서 가장 많이 적용된 공법으로는 사면경사완화 공법으로 전체에서 50% 이상을 차지한다.

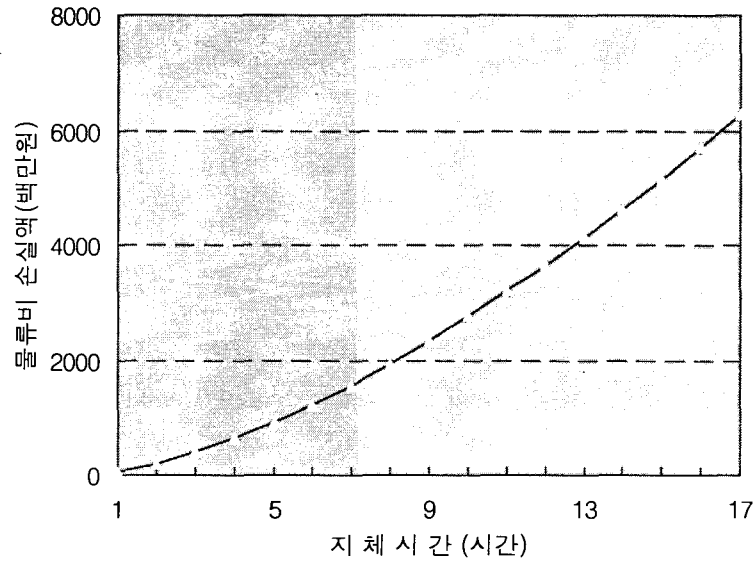
그림 3.8 도로차단 시간별 물류손실 비용

도로사면 붕괴 시에 발생하는 간접피해 중에서 도로물류비 손실액을 그림 3.8과 같이 계산하였다. 이 계산에서는 경부고속도로 왜관근방의 사면이 붕괴하여 하행선 2차선이 전면 차단됨에 따라 발생하는 물류손실비용을 산정해 보았다. 교통량은 2001년 7월 자료를 이용하여 시간대별 교통차단 시에 발생하는 물류손실비를 계산하였다. 2시간 차단시에 2억원 손실이 있고, 4시간 차단 시에는 6억원 이상, 또한 24시간(1일) 차단 시에는 124억원 손실이 발생하였다.

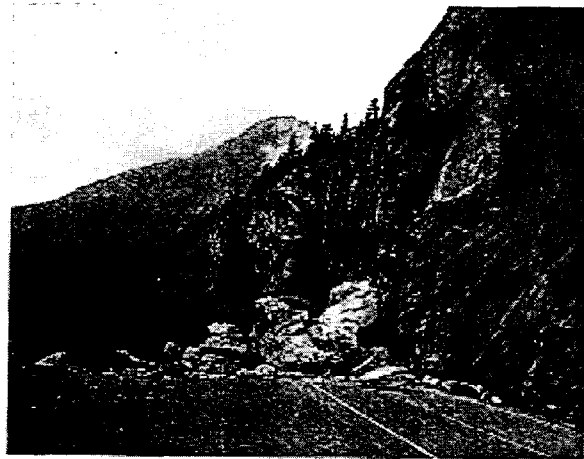
그림 3.9 미국의 도로사면 붕괴사례
(워싱턴 주 20번 국도)

로 610억원을 사용했다. 예를 들면, 미국 워싱턴주 20번국도(그림 3.9)에서는 1989년 터널입구부에 쉼기파괴를 일으켜 2주일간 교통이 두절되고, 약 12억의 경제손실을 입은바 있다. 또한 한국도로공사에서는 그림 3.10과 같이 2002년 8월 홍수 시에 88 고속도로에서 1만 m³ 규모의 슬라이딩이 발생하였다. 이로 인하여 10일간 교통이 두절되고, 복구비로 2억원이 투입된바가 있다.

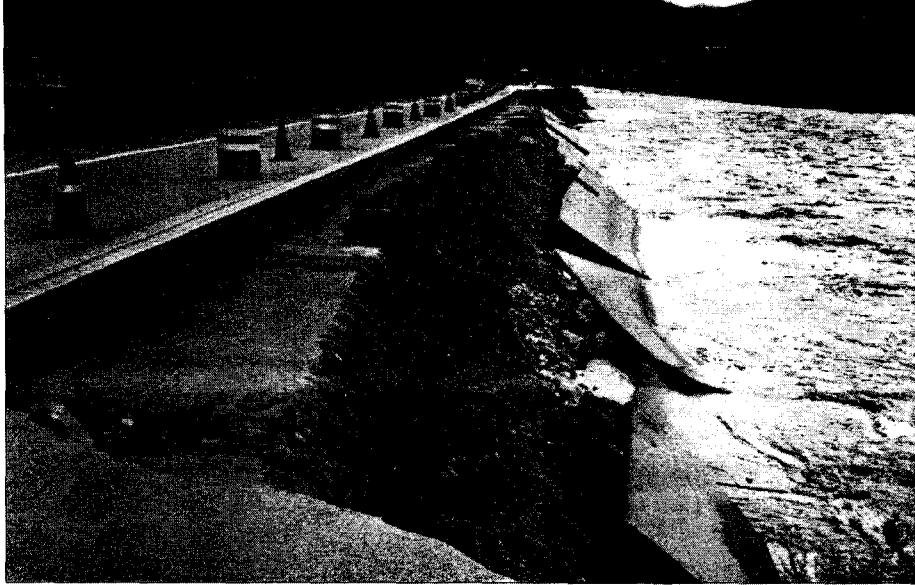
그림 3.10 슬라이딩 발생 사례(88고속도로, 2002.8)

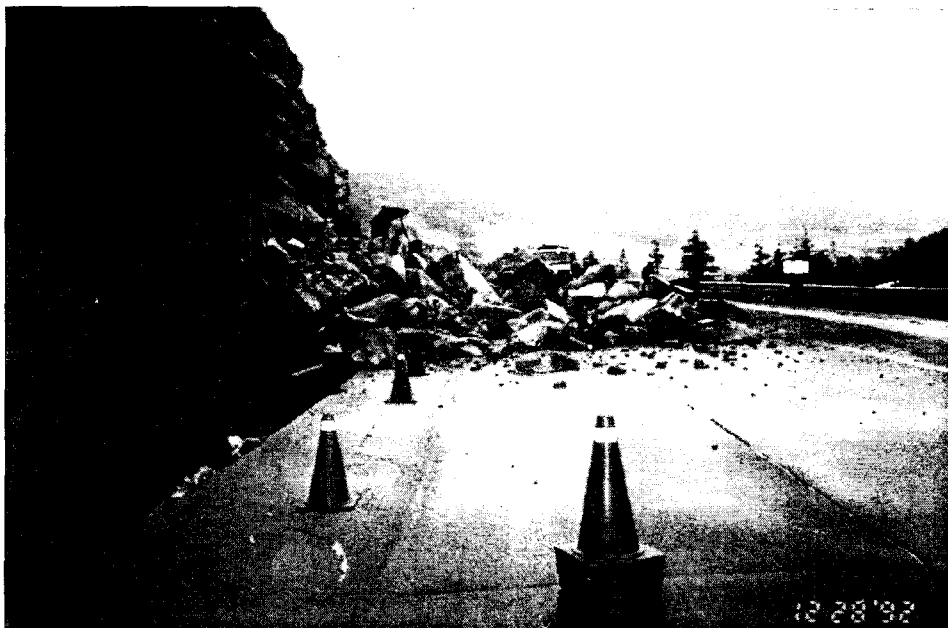
그림 3.11 도로사면 붕괴사례(구마고속도로, 1992)

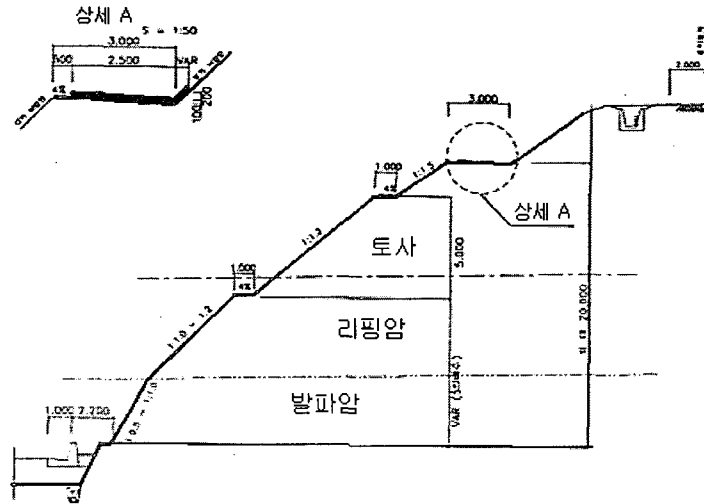
그림 3.13 도로사면 배수시설

도로사면은 소단배수로, 산마루측구 그리고 도수로의 배수시설로 구성되어 있다. 도로사면의 배수시설은 사면으로 유입되는 표면수를 한 곳으로 모아 배수시킴으로써 표면수가 사면내부로 침투되는 것을 최소화시켜 사면의 안정성을 향상시킨다. 따라서 사면배수시설은 사면에 분산되는 표면수를 가능한 빠른 시간에 모아서 집중적으로 배출 시켜야한다.

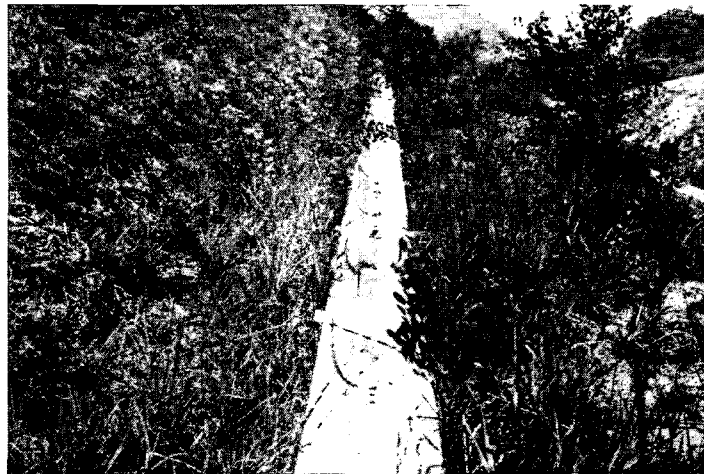
그림 3.14 소단배수로의 설치 예

소단배수로는 발파암의 각기높이 20m마다 3m폭의 L형 라이닝을 타설하여 설치되고, 리핑암과 토사구간에는 5m 높이마다 1m 폭의 소단을 설치한다. 그러나 그림 3.12와 같이 배수로를 설치하거나 또는 자연지반 배수로가 설치되어 배수로가 오히려 표면수를 모아 사면내부로 침투시켜 사면의 안정성을 저해하는 역할을 한다. 현장에서 발생하는 많은 붕괴가 이와 같이 소단을 기점으로 일어나고 있다.

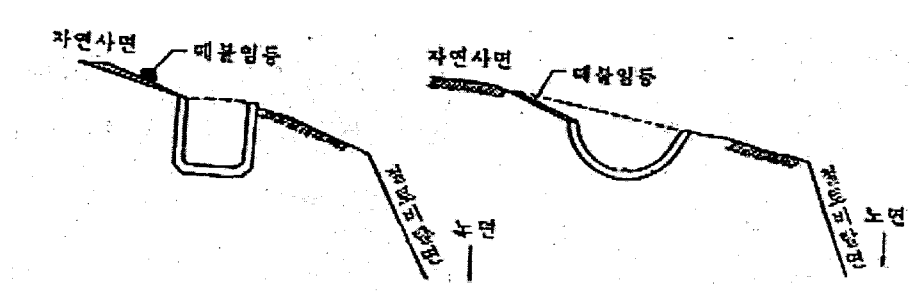
그림 3.15 산마루 측구

산마루측구(그림 3.15)는 사면 배후의 산지에서 유입되는 우수를 받아 집수정으로 배수시키는 시설로 비탈어깨에 U자 홈 등의 배수시설을 설치한다. 그림에서와 같이 유입수가 사면내부로 침투시키지 않고 측구로 잘 유입되도록 관리되어야 한다.

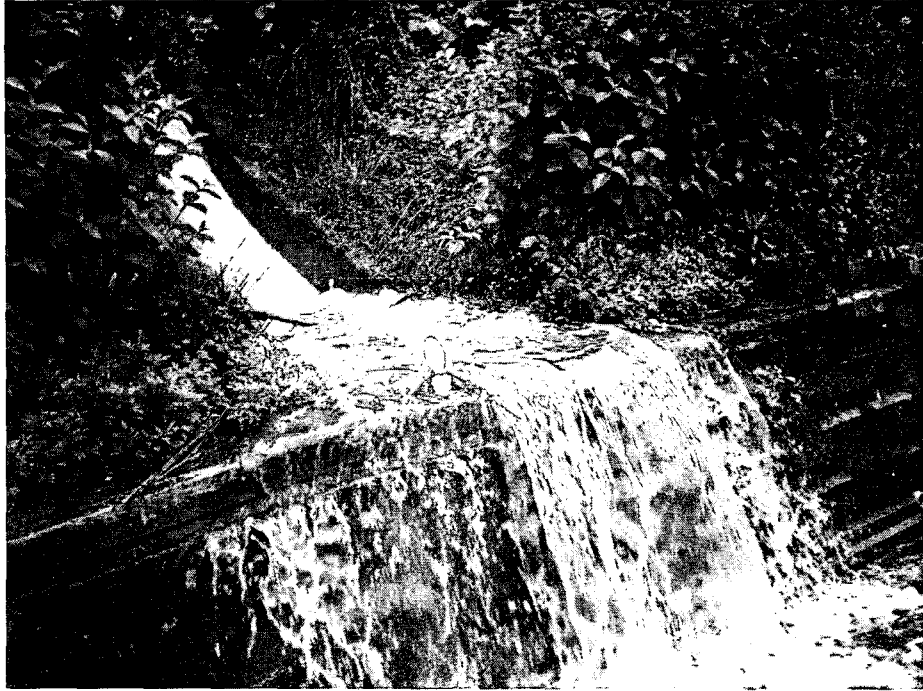
그림 3.17 도수로 배수 예

도수로는 소단배수로와 산마루측구에서 집수된 표면수를 도로면까지 유도하여 배수시키기 위하여 설치된다(그림 3. 16과 17).

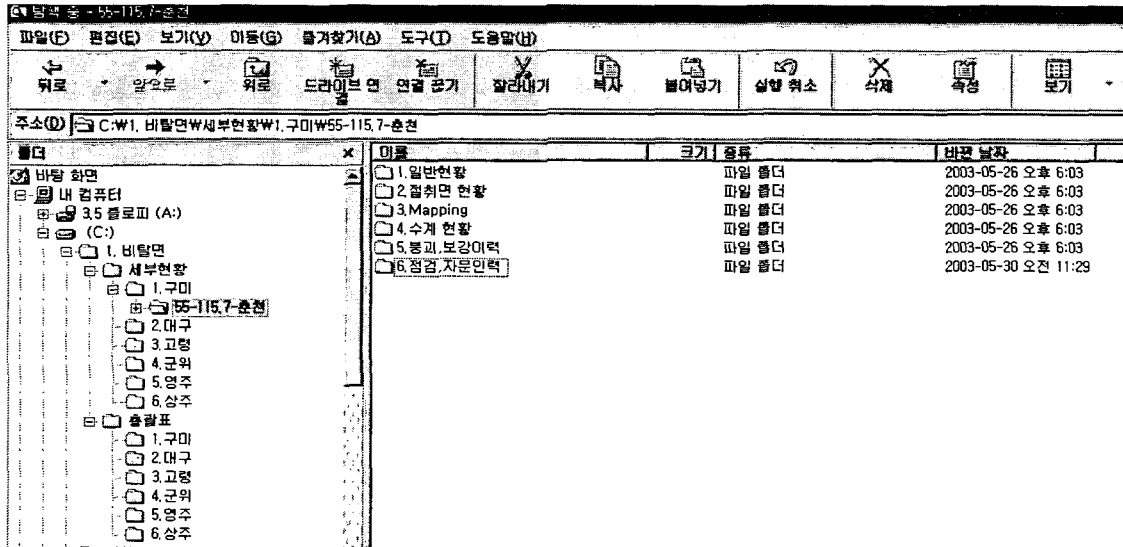
그림 4.1 GCCP 프로그램 파일 예

한국도로공사 경북지역본부에서는 관할 지역내의 사면을 효율적으로 관리하기 위하여 사면관리 프로그램(GCCP)을 개발하였다. GCCP 프로그램은 사면의 일반현황, 절취사면 현황, 사면 Mapping, 수계현황, 붕괴 및 보수 현황을 관리한다. 이 프로그램은 사면관리자 중심으로 흠어져 있는 각종 자료를 한곳에 모으고, 업무인수인계 시에 다음 관리자가 현황과약을 쉽게 할 수 있도록 시각적인 그림 및 사진 자료를 편집하도록 하였다(그림 4.1과 4.2).

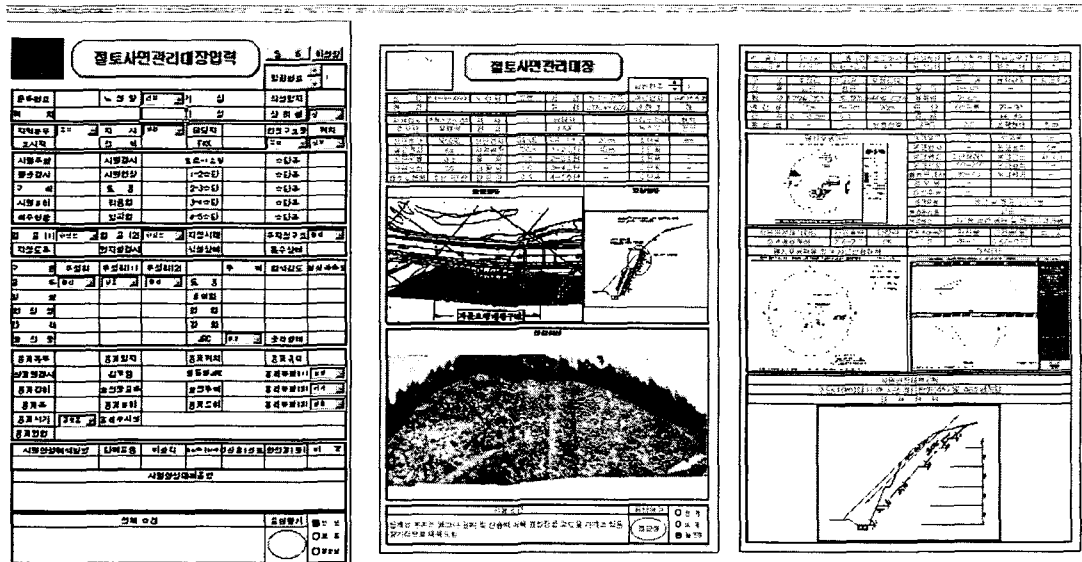
그림 4.2 사면유지관리를 위한 DB 구축

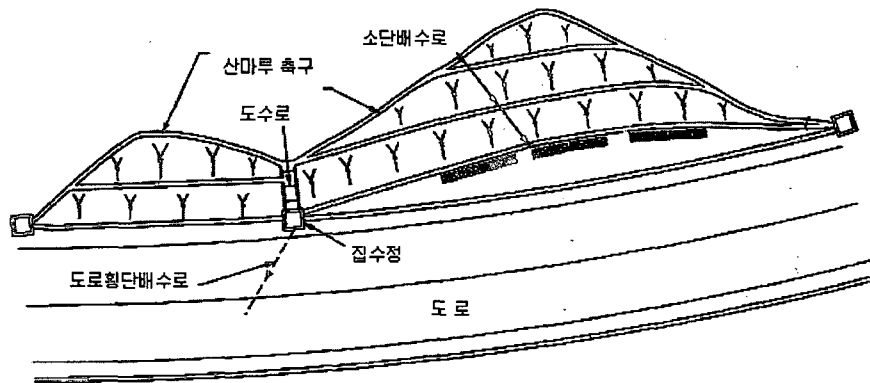
그림 4.3 사면배수시설 설치 예

그림 4.3은 절취사면의 체계적인 배수시설의 예를 보여준다. 산마루측구는 유입되는 표면수가 배수구 하부로 침투되지 않도록 측구주변에 녹생(그림 4.3 참조)을 시키거나 시멘트 모르타르(그림 4.5)로 치부를 잘하도록 한다.

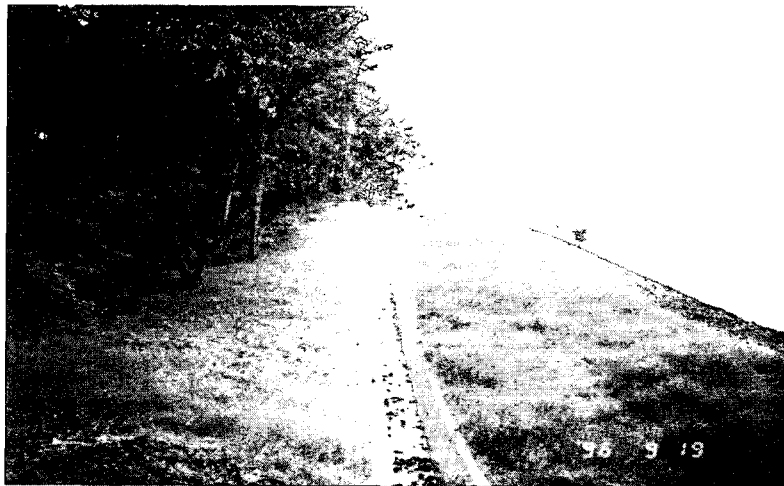
그림4.4 산마루측구 설치 예

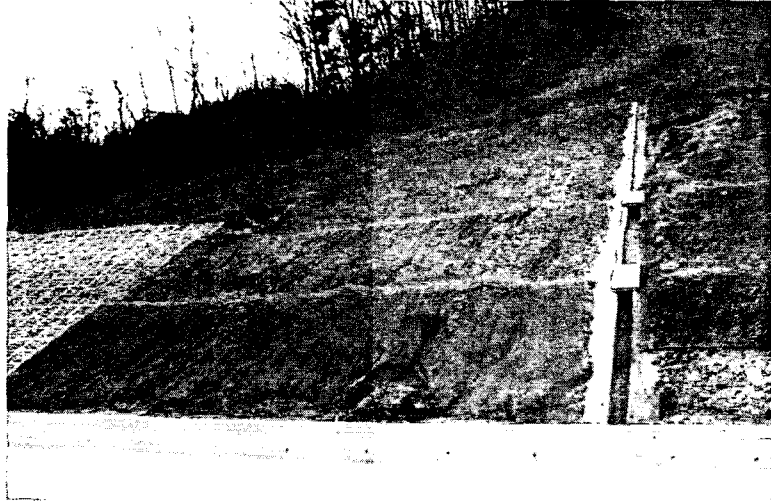
그림 4.5 도수로 설치 예

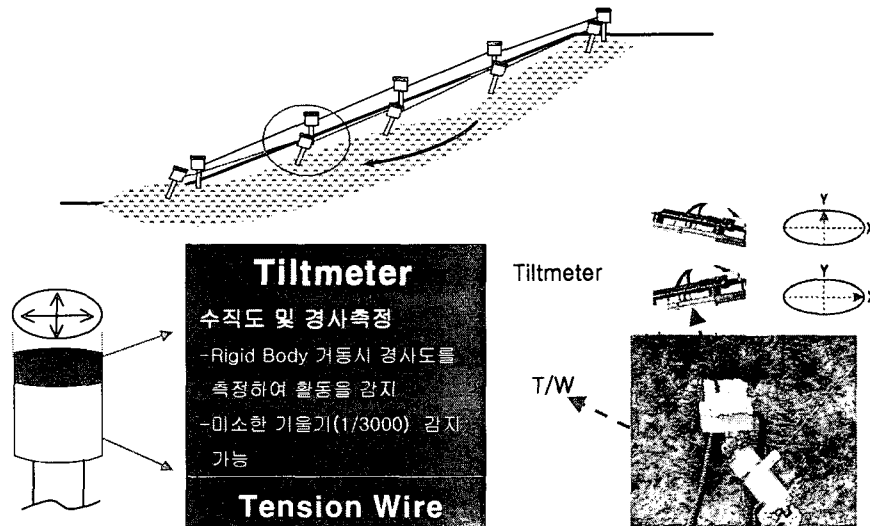
그림 4.6 사면붕괴 예보시스템(금오공대 제공)

그러나 최근에 이러한 3가지 문제점을 동시에 해결할 수 있는 사면유지관리 계측시스템 개발에 많은 연구가 진행되고 있다. 그림 4.5는 사면 유지관리 계측시스템 개념도를 보여준다. 인장철선(Fiber optical wire)을 넓은 사면에 설치하고 이들의 상대적인 변위를 실시간으로 감지하여 무선전화로 관리시스템에 전달되면 이 실시간 거동 자료는 분석되어 인터넷으로 관리자에게 전달되어 관리자가 어느 곳에서든 거동을 확인 할 수 있으며, 또한 이용자(운전자)에게 실시간 정보를 제공하여 인명 피해를 최소화시킬 수 있다.
