오염된 절연재료의 Tracking 특성에 관한 연구

A Study on the Characteristics of Tracking on Contamination Insulators Material

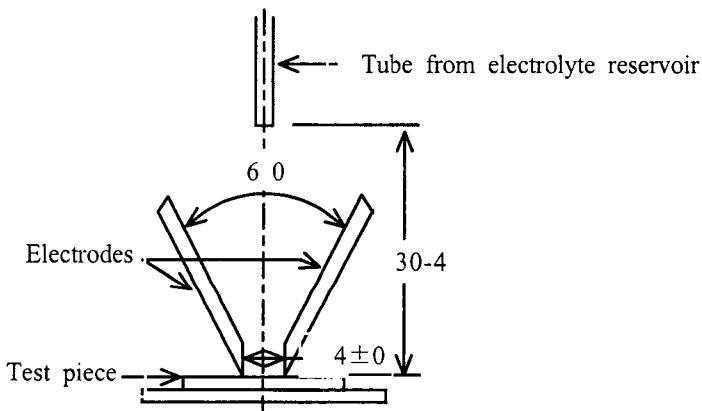
그림 1. CTI의 전극 구성도

본 실험의 실험장치는 IEC Publ. 112법을 참고하여 구성하였으며, 그림 2와 같이 전극을 제작하여 사용하였다. 실험에 사용된 전압은 교류 380[V]이며, 오손액은 3%의 염수를 사용하였다. 낙수장치는 30 ± 5 초 간격으로 오손액을 방울로 젖게 하였고 높이는 40mm 높이에서 두 전극사이에 떨어지도록 조정하였다.

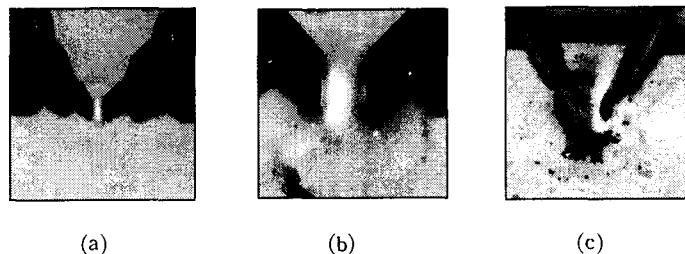
건전 시료의 트래킹 진행형태는 오염물질의 부착, 전류의 누설, 발열 및 미소 발광 방전(scintillation) 등의 반복에 의해 이루어짐을 알 수 있었다. 그림 2는 전극 사이의 미소 발광 방전의 형태를 나타낸 것이다.

그림 2. 건전 시료의 미소 발광 방전(IV 건전시료 380[V])

두 시료의 트래킹 진행 형태를 비교하여 보면 가장 큰 차이는 건조대의 형성과 방전 불꽃의 발생 여부이다. 건전시료의 경우 건조대가 형성되고, 이 건조대 사이에서 방전불꽃이 발생하여 이 진행을 반복하면서 일정한 시간이 경과후에 탄화흔이 발생하였으나 오염된 시료의 경우 방전불꽃을 발견 할 수 없었으며 그림 3의 진행을 반복하다 미소면적의 건조대가 형성됨과 동시에 탄화가 바로 시작이 되는 것이다..

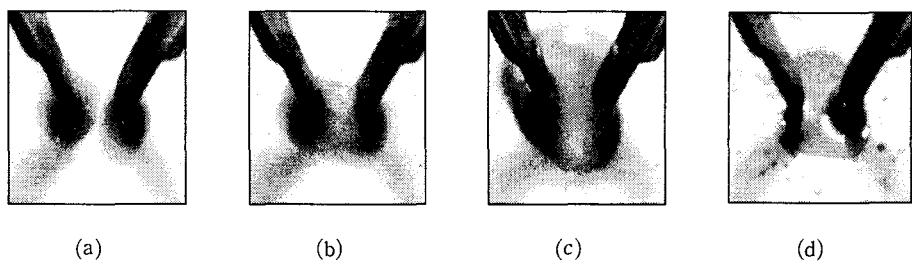
반면 오염된 시료의 경우 발광 방전의 형태가 나타나지 않았다. 그림 3은 오염된 물질의 트래킹의 진행 형태를 나타낸 것이다. 그림 3에 보듯이 방전 불꽃은 나타나지 않고, 그림 3의 (a)에서 (d)의 진행을 반복하다가 어느 순간 건조대가 형성됨과 동시에 탄화흔이 발생하였다.

초기 탄화흔이 발생이후부터 급속하게 무염 연소의 형태로 탄화가 진행이 되는 것을 볼 수 있었다.

그림 3. 오염된 시료의 트래킹 진행 형태 (오염된 시료, 380[V])

이것은 오염된 시료의 경우 아주 적은 소량이지만 오염물이 시료에 침유되어 건전 시료보다 절연저항이 저하되어 흐르는 전류의 양이 증가하였기 때문이고, 이 전류의 흐름으로 인해 시료표면의 온도가 상승으로 인한 것이다.

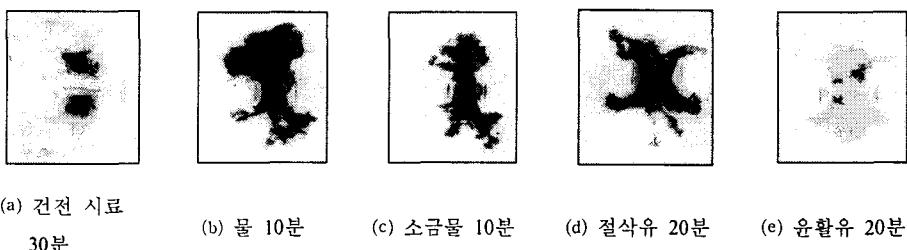
그림 4. IV의 오염물질별 탄화흔 형성

IV, HIV 모두 시간적 차이는 있으나 트래킹의 형성 형태는 유사하다. 그림 4는 IV의 오염물질별 탄화흔의 형태이고, 그림 5는 HIV의 오염물질별 탄화흔의 형태를 나타낸 것이다.

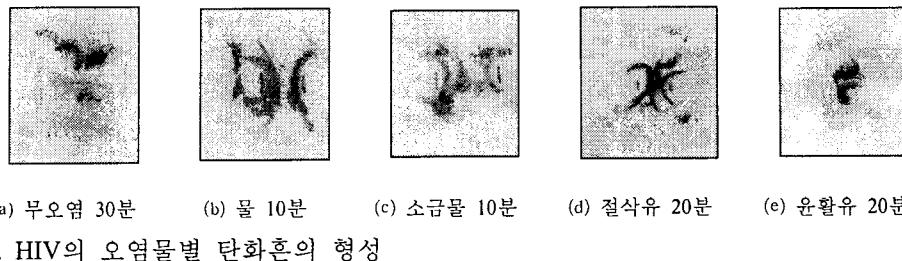
그림 5. HIV의 오염물별 탄화흔의 형성
