섬유-금속 적층판의 압입 하중에서의 손상 및 파손 검출

Damage and Failure Detection of Fiber-Metal Laminates Under Indentation Load

Y. C. Yang and K. S. Han

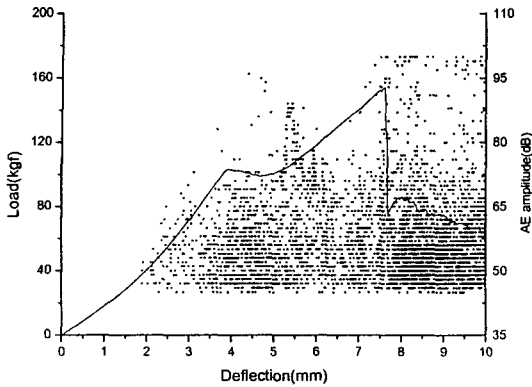
Fig. 1 Load-displacement curve and AE amplitude during indentation test

Fig. 1 은 FML[0/0] 시편의 시간에 따른 하중의 변화와 AE 센서에 취득된 음향방출 신호의 진폭을 나타내고 있다. 하중선도는 변위의 증가에 따라 하중이 증가하다가 첫 번째 피크를 지나 감소하며 다시 하중이 증가하여 두 번째 피크를 지나게 된다. 이러한 것은 동일한 방향으로 적층된 FML의 압입시험에서의 공통된 특징이다. 그래프에서 변위가 약 2mm 까지는 AE 신호가 거의 발생하지 않고 있으며 하중선도의 첫번째 피크점인 4mm 이하에서는 70dB 이하의 중저 진폭의 신호들이 나타나고 있다. 이러한 중저 진폭의 신호는 압입자가 시편에 압력을 가하면서 FML 에 알루미늄의 변형과 국부적인 모재균열 및 층간분리를 발생하게 함에 의한 약하고 스케일(scale)이 작은 손상 신호이다. 첫번째 피크를 지나면서 섬유를 따라 균열이 성장하게 되고 그에 따라 4mm 이상의 구간에서 80-90dB 의 중고 진폭의 신호가 나타나기 시작하

고 있다. 6-7mm 부근의 구간에서는 진폭이 작아지고 낮은 count 가 주로 발생하고 했는데 이것으로 보아 시편의 구속조건에 의해 균열의 벌어짐이 어느 정도 억제되고 섬유가 하중을 지지하는 단계인 것으로 예상된다. 약 7mm 부근에서부터 90dB 이상, 높은 count 수의 신호가 발생하고 있다. 변위가 약 7.6mm 이상부터는 압입자가 닿는 부분의 섬유들이 거의 동시에 파괴되고 압입자가 시편을 관통하는 부분이다.
