# 광섬유 센서를 이용한 복합재료 고압탱크 변형률 측정

## Strain monitoring of the composite high pressure tanks using the FBG sensors

The FBG sensors are inserted on the liners of the filament wound pressure tanks. The strains near the welding region of the liners are monitored in the hydro-pressurizing tests. The hydro-pressurizing tests consist of the proof tests at 4500 or 3300 psi and repeated test at the operating pressure, 3000 psi. The FBG sensors work well under  $3000 \mu\epsilon$ , but the strains calculated from the reflected signals are unstable at the high strain level. The transverse compression on the sensor head results in the split of the reflected peaks, and the calculating algorism from the split peaks is not robust under the various signal condition. The FBG sensors fracture near  $7500 \mu\epsilon$  level and lose their function permanently.

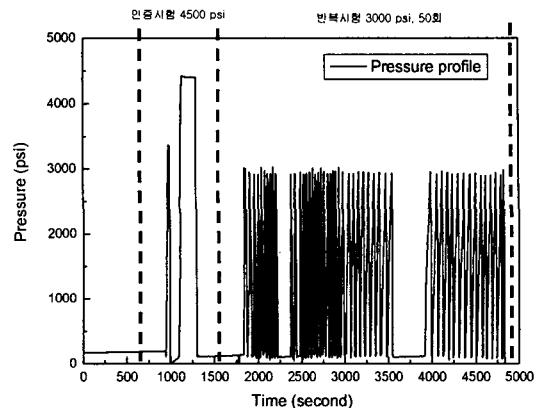
CHPT 5의 경우는 삽입한 광섬유 센서 1개에 대하여 수압시험시 변형률을 측정할 수 있었다. 그림 5는 CHPT 5에 수행된 수압시험 압력 프로파일이다. 4500 psi의 인증시험을 수행하고, 3000 psi에서 50회 반복시험을 수행하였다.

그림 5 CHPT 5 의 수압시험 프로파일

초기 3300 psi 정도의 압력은 인증시험 수행과정에서 장비에 문제가 발생하여 해압된 것이다. 이 때 측정된 변형률을 광섬유센서와 스트레인 게이지 센서에 대해 비교해 보았다.

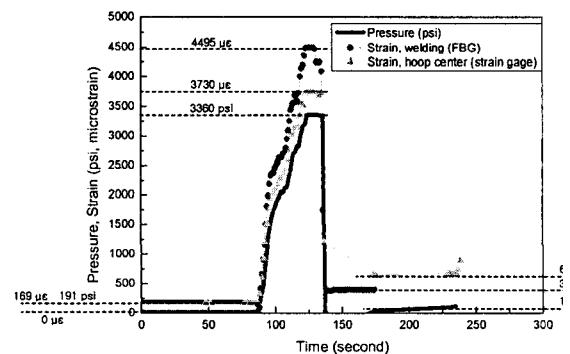
그림 6 CHPT 5 의 인증시험 결과 I

광섬유 센서는 금속재료 라이너의 실린더 부위에 부착되었고, 스트레인 게이지는 실린더부분 표

면에 부착되었다. 내부 광섬유 센서에서 측정된 스트레이인이 외부에 부착된 스트레이인 게이지 신호보다 크게 나타났다. 이는 실린더 부분이라도 광섬유 센서는 중앙에 부착되었고, 스트레이인 게이지는 둘 부분에 치우쳐서 부착되어 차이가 발생하였다.

그림 6을 통해 인증시험 후에 잔류변형률이 남는 것을 확인할 수 있다. FBG 센서의 경우 1분간의 압력 유지과정에서 갑자기  $250 \sim 300 \mu\epsilon$ 의 변형률이 내려가는 모습을 볼 수 있다. 이 것은 광섬유 센서가 인장에서  $4495 \mu\epsilon$ 까지 측정하였지만 압력이 조금 내려가 수축되는 과정에서 일부 파손되거나 두께방향 압축에 따라 peak의 모양이 깨진 것으로 판단된다. 물론 압력 profile과 스트레이인 게이지 신호에서도 해압과 스트레이인 감소가 나타나지만 광섬유 센서처럼 급격하지는 않다. 따라서 안정적으로  $4500 \mu\epsilon$  정도까지 변형률을 측정하려면 센서부분에 대한 리코팅(recoating)을 하거나 패키지(package)된 센서를 구매하여 사용해야한다. 또한 일부 peak 신호가 깨진 경우에도 반사파장을 정확하게 검출할 수 있는 강건(robust)한 신호처리 방법이 요구된다.

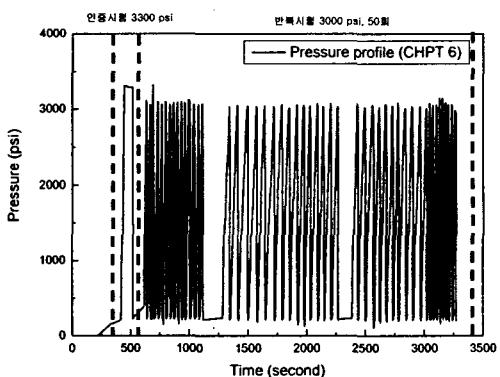
그림 7은 CHPT 6의 수압시험 프로파일이다. 광섬유 센서의 파손을 막기 위하여 인증시험을 3300 psi까지만 수행하였다.

그림 7 CHPT 6의 수압시험 프로파일

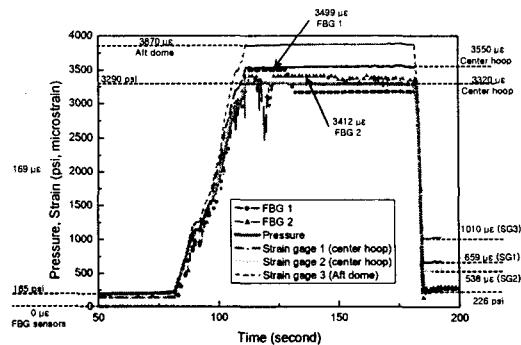
그림 8 CHPT 6의 Proof 시험

그림 8에 인증시험에 따른 압력, 변형률 변화를 나타내었다. 광섬유 센서와 스트레이인 게이지 1, 2 번은 실린더 부분에 부착된 것으로 위치가 정확하게 일치하지는 않는다. 스트레이인 게이지 신호로부터 실린더부분의 후프방향 변형률은  $3320 \sim 3550 \mu\epsilon$ 임을 알 수 있다. 광섬유 센서 신호는 인증시험 중 1분간 3290 psi로 유지하는 동안에도 변화가 나타나는데 이는 신호처리 프로그램의 오류로 판단된다. 변형률의 증가에 따라서 광섬유 센서에 급 힘 및 압축 하중이 가해져서 peak 모양이 일그러지는 데 이를 변형률 발생으로 인식해서 생기는 문제이다. 향후 peak 검출 프로그램의 보완과 센서의 보호처리를 통하여 개선해야만 충분한 변형률 크기 까지 의미가 있는 신호를 받을 수 있다. 광섬유 센서로부터 측정된 실린더 부분의 후프방향 변형률은  $3412 \sim 3499 \mu\epsilon$ 으로 스트레이인 게이지로부터 측정된 범위내에 있다. 같은 실린더 부분의 경우에도 센서 부착 각도와 위치, 국부적인 변형률 차이에 의하여 최대 7% 정도의 차이가 발생하였다.

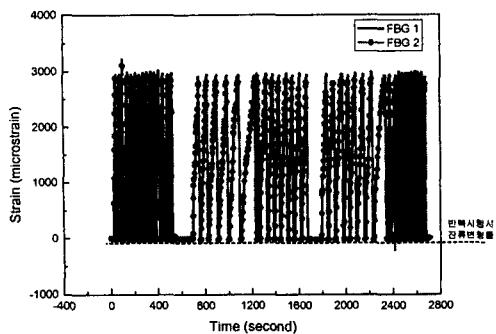
그림 9는 CHPT 6의 50회 반복시험 과정에 나타나는 변형률 신호로 실린더 부분의 금속재료 라이너에서는 잔류변형률이 남지 않는 것을 확인할 수 있다.

그림 9 반복시험 후 잔류변형률 (FBG 센서)

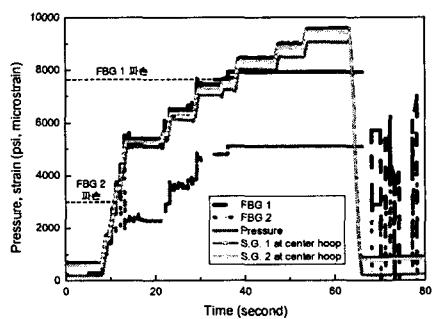
반복시험이 완료된 후 최종파열 압력을 측정하기 위하여 burst 시험을 수행하였다. 그림 10은 시간에 따른 압력, 광섬유센서, 스트레인 게이지 센서의 신호를 나타낸 것이다. 실린더 부분의 후프 방향 스트레인은 4개의 센서에서 비슷하게 측정되는 것을 확인할 수 있다. 9000 psi의 내압에서도 고압탱크가 파열이 발생하지 않아 시험을 중단하였다.

그림 10 파열 시험에 따른 센서 신호

광섬유 센서의 경우  $3000\mu\epsilon$ ,  $7500\mu\epsilon$  부근에서 비정상적인 신호가 발생하였다. FBG 2의 경우 인증시험과 반복시험에서 발생하는 신호와 비교하면  $3000\mu\epsilon$  까지는 peak가 완전하여 신호가 깨끗하고,  $3300\mu\epsilon$  부근에서부터 peak가 깨짐을 알 수 있다. 광섬유 자체가  $3300\mu\epsilon$ 에서 파손되지는 않지만 peak의 형태가 일그러져서 변형률 측정이 불가능하고, FBG 1과 비교한 신호로부터  $7500\mu\epsilon$ 부근에서 광섬유의 완전파손이 발생하는 것을 확인할 수 있다. peak가 일부 변형된 신호에 대해서도 정상
