저속충격에 의한 복합재료 적층판의 손상

남기우 · 안석환

부경대학교 공과대학

Damage of Composite Laminates by Low-Velocity Impact

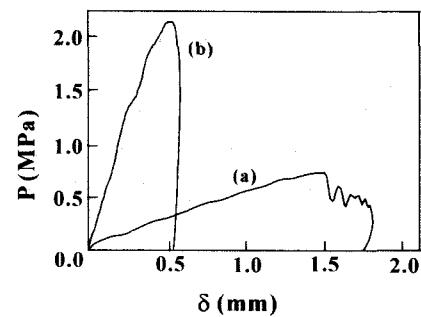
저속 충격시험에서 얻어진 대표적인 하중-변위선도를 Fig. 1에 나타낸다. 이 그림은 충격속도 $V = 0.75 \text{ m/sec}$ 에서 시험편 두께가 (a) 2 mm 와 (b) 6 mm 에서 얻어진 것이다. 같은 충격속도에서, 시험편의 두께가 큰 것이 더 큰 충격하중을 받지만, 변위는 작은 것을 알 수 있다.

Fig. 1 Load-displacement curve from impact velocity $V = 0.75 \text{ m/sec}$. (a) $t = 2 \text{ mm}$, (b) $t = 6 \text{ mm}$

1. 저속 충격시험의 충격속도가 빠를수록 하중과 변형은 크게 나타났다. 그리고 같은 충격속도에서 적층판의 두께가 두꺼워질수록 충격하중은 증가하지만, 변형은 작아지는 것을 알 수 있었다.
2. 같은 충격 속도에서는 두께가 두꺼워질수록 팽창속도가 빨라졌으며, 같은 두께에서도 충격속도가 빨라질수록 팽창속도가 빨라지는 것을 알 수 있었다.
3. 저속 충격된 적층판의 손상된 부분은 반사된 초음파의 되돌아오는 에너지가 충분하지 못하기 때문에 손상된 부분이 희미하게 나타났다. 그리고, 두께 및 속도에 따라서 충격에 의하여 손상된 적층판의 박리면적이 다르게 나타났다.
4. 표면부의 섬유 배열 방향과 수평인 V(0°)는 결합의 치수가 증가할수록 늦어졌으며, 수직인 V(90°)는 결합의 치수가 증가할수록 대체적으로 빨라지는 것을 보여주었다. 그러나, 45° 인 V(45°)는 속도 의존성을 보여주지 못하였다.

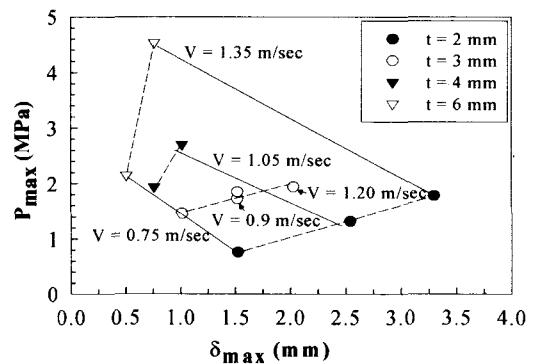
저속 충격속도에 대하여 모든 적층판의 하중-변형 선도에서 얻어진 최대하중과 최대변형을 정리하여 Fig. 2에 나타낸다. 이 그림에서 충격속도가 빠를수록 하중과 변형은 크게 나타났다. 그리고 같은 충격속도에서 적층판의 두께가 두꺼워질수록 하중은 증가하지만, 변형은 작아지는 것을 알 수 있다. 이것은 두께가 두꺼워질수록 충격에너지를 많이 흡수하기 때문이라 판단된다.

Fig. 2 Relation of maximum load and maximum displacement with impact velocity

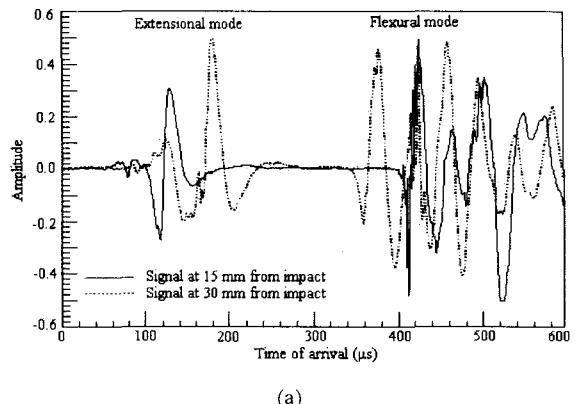
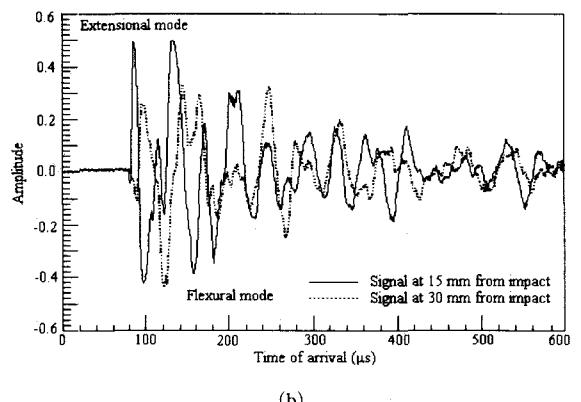
적층판의 충격시험에서 얻어진 대표적인 파형을 Fig. 3에 나타낸다. 이 그림은 충격속도 $v = 0.75 \text{ m/sec}$ 에서 얻어진 것으로, (a)는 $t = 2 \text{ mm}$ 적층판이고, (b) $t = 6 \text{ mm}$ 적층판이다. 파형은 충격지점으로부터 15 mm (실선)와 30 mm (점선)에 부착한 센서에서 검출하였다. 검출된 파형은 그림(a), (b)에서와 같이 2부분으로 나눌 수 있었다(Prosser, 1996). 파형의 첫부분은 적층판의 굽힘에 의하여 해방되는 팽창 모드(extensional mode)이고, 뒷부분은 장치 또는 적층판의 모서리에서 반사되는 노이즈인 굽힘 모드(flexural mode)이다. $t = 2 \text{ mm}$ 적층판에서는 팽창 모드와 굽힘 모드의 검출에 시차가 많이 있으나, $t = 6 \text{ mm}$ 적층판에서는 팽창 모드와 굽힘 모드가 거의 연속하여 나타나고 있다.

Fig. 3 Waveforms of the composite laminate impacted at $V = 0.75 \text{ m/s}$, (a) $t = 2 \text{ mm}$, (b) $t = 6 \text{ mm}$

Fig. 3과 같은 파형에서 얻어진 팽창 모드의 속도를 Fig. 4에 나타낸다. 같은 충격 속도에서는 두께가 두꺼워질수록 팽창 속도가 빨라지고 있으며, 같은 두께에서도 충격속도가 빨라질수록 팽창 속도가 빨라지는 것을 알 수 있다. 이것은 두께가 얇은 적층판은 주로 판파가 지배적이지만, 두꺼워 질수록 판파 등 복합적인 파형이 나타나기 때문이다(Chang and Mal. 1998).

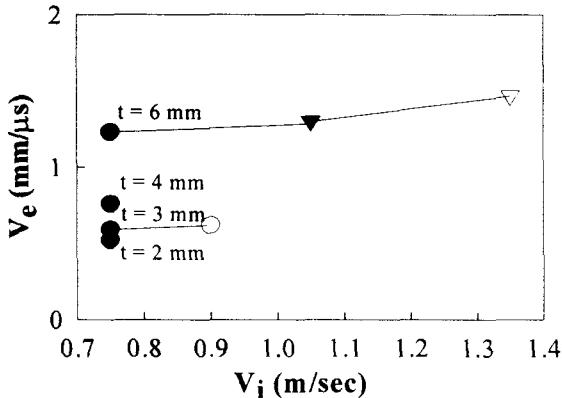
Fig. 4 Extensional velocity versus impact velocity in thickness of composite plate.

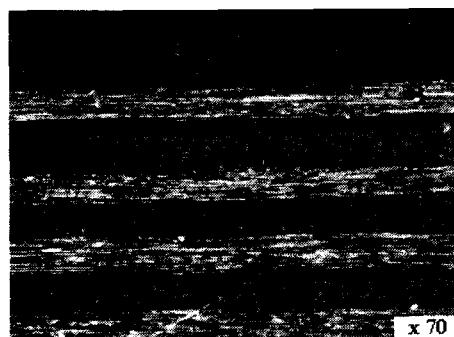
Fig. 7 Microscopic inspection of $t = 4$ mm laminate impacted at $V = 1.05$ m/s

$t = 4$ mm의 복합재료 적층판에 $V = 1.05$ %로 충격한 단면 사진을 대표적으로 Fig. 7에 나타낸다. 이것은 Fig. 6에 나타낸 것과 같은 적층판의 섬유배향의 90° 방향으로 절단한 것이다. 그림에서 충격에 의하여 발생한 적층판의 박리를 관찰 할 수 있다. 이와같은 단면사진에서 측정한 박리 길이를 Table 4에 나타낸다. 충격속도가 증가함에 따라서 박리 길이가 증가함을 알 수 있다. 이와같이 두께가 다른 적층판($V = 0.75$ %에서 $t = 2$ mm와 $t = 6$ mm)에서 박리 길이가 동일함에도 불구하고 실 손상 면적은 다르게 나타났다. 이것은, 매트릭스 균열은 $t = 6$ mm에서, 박리는 0° 방향에서 더 많이 발생한 것을 의미한다.
