## 과전류에 의해 열화된 비닐코드의 특성 분석

### The characteristics analyses of deteriorated PVC insulated flexible cords by over-current

In this paper, we experimented on the deterioration process of power supply cords and analyzed the heating temperature of each part of those cords. We also analyzed the surface states, metallurgical structures, surface structures and compositions of the wire melted by over-current.

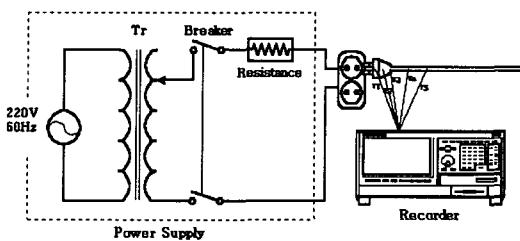
그림 1. 비닐코드의 과전류 열화실험 회로.

그림 1은 과전류에 의한 비닐코드의 열화 실험 회로이다. 일체형 비닐코드(VCTFK, 0.75mm<sup>2</sup>×2C)에 대전류공급장치(ODEN 1X, Programa, Sweden)를 이용하여 각각 5A, 10A, 15A, 20A의 전류를 30분(1800sec)동안 인가하였으며 각각의 전류에서 시간 경과에 따른 비닐코드 각 부위의 온도변화를 K-type의 열전대와 기록계(AR1100A, Yokogawa, Japan)를 이용하여 측정, 기록하였다. 온도 측정은 플러그 몸체부분에 T1~T3, 연장코드부분

에 T4, T5를 부착하여 각각 온도를 측정하였다.

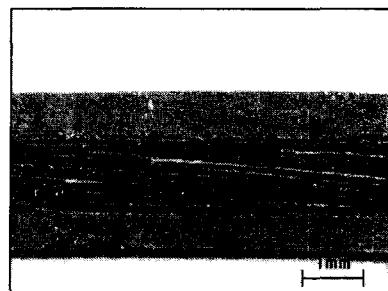
(a) 열화 1단계

그림 3. 비닐코드 전선피복의 열화단계별 특징.

실체현미경을 이용하여 분석한 것이다. 피복의 열화진행 단계를 살펴보면, 정상상태의 전선피복은 소선이 위치한 부분에 사선형태로 흠이 형성됨을 볼 수 있으며, 열화 1단계에서는 그림 3.(a)와 같이 전선도체의 출열에 의해 도체와 닿는 피복에 작은 홀(구멍)이 형성된다. 열화 2단계에서는 전선피복이 부풀어오르고 일부 용융된 피복 절연물이 심선내부로 침투하였다. 열화 3단계에서는 그림 3.(b)와 같이 전선 도체에서 발생한 열에 의해 도체와 닿은 절연물이 검게 탄화하였다. 열화 4단계에서 내부에서 발생한 열이 피복 외부까지 영향을 미쳐 전선피복이 전체적으로 용융, 탄화하는 과정을 거치게 된다.

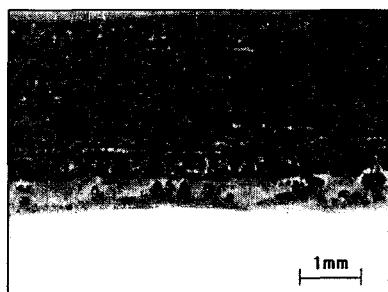
(b) 열화 3단계

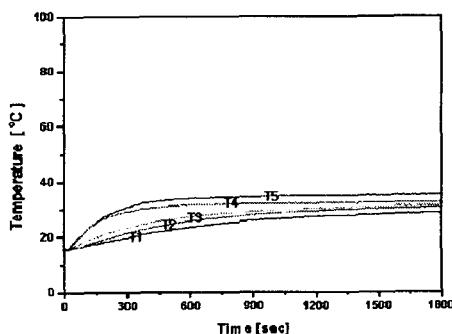
(a) 10A 전류

그림 4. 전류에 따른 코드 각 부위별 온도 변화.

그림 4는 대전류공급장치를 이용하여 5A, 10A, 15A, 20A의 전류를 30분 동안 흘렸을 때 비닐코드 각 부위의 온도변화를 나타낸 것이다. 비닐코드를 묶지 않고 늘어뜨린 상태에서 실험하였으며 T1~T3는 플러그 몸체부분이며, T4는 플러그 몸체에서 15cm 위치, T5는 플러그 몸체에서 30cm 위치에서의 연장코드 온도를 나타낸다.

그림 4.(a)와 같이 10A의 전류를 흘렸을 때 T1은 최고 29.45°C, T2는 31.33°C, T3은 31.96°C, T4는 35.84°C, T5는 32.87°C까지 온도가 상승하였다.

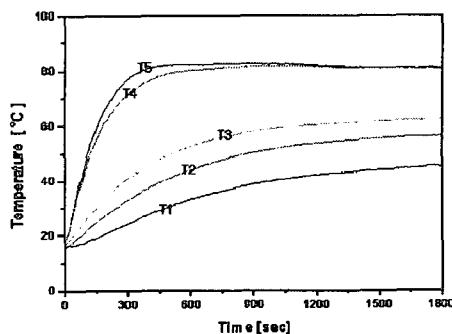
(b) 20A 전류

그림 4.(b)와 같이 20A의 전류를 흘렸을 때 T1은 최고 46.34°C, T2는 57.87°C, T3은 63.63°C, T4는 82.86°C, T5는 81.95°C까지 온도가 상승하였으며, 비닐전선 피복의 최고 허용온도인 60°C을 초과하여 열이 발생함을 알 수 있으며, 장시간 지속되면 선간단락 등에 의한 화재 등 전기재해가 발생하게 된다.

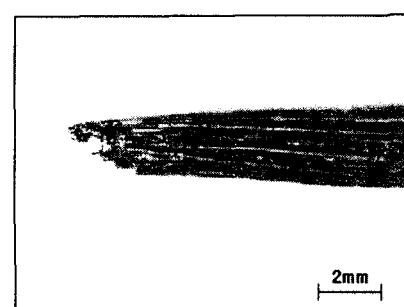
(a) 용단된 도체 외형

그림 5. 용단된 비닐코드의 특성 분석.

그림 5는 과전류에 의해 용단된 비닐코드의 외형, 금속 단면조직, 표면구조와 성분분포를 실측·금속현미경, SEM, EDS를 이용하여 분석한 것이다.

(a)는 외형으로 전선 끝부분에 용융흔이 형성되어 있다.

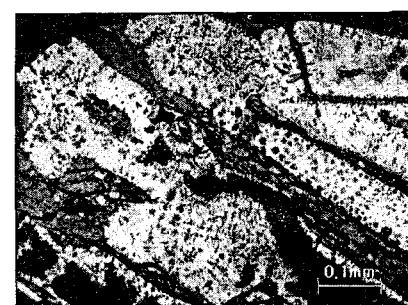
(b) 용단된 도체 금속 단면조직

(b)는 전선 끝부분에 형성된 용융흔의 금속 단면조직으로 무수히 많은 수지상 조직들이 성장함을 알 수 있다,

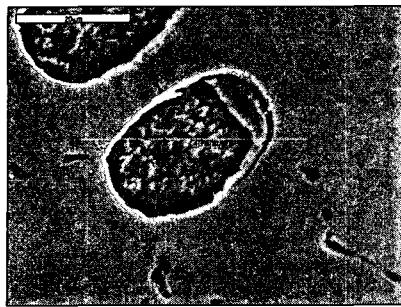
(c) 성장한 조직의 표면구조

(c)는 수지상으로 성장한 금속조직을 SEM으로 관찰한 것으로 구리(Cu)조직 내에 등근 형태의 조직이 형성함을 볼 수 있다.

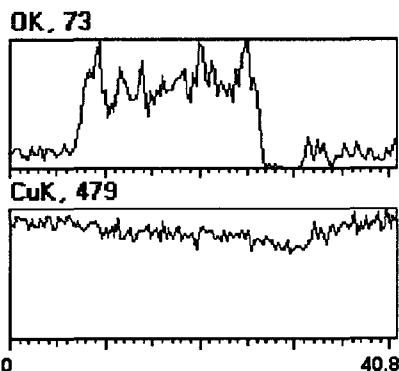
(d) 성장한 조직의 성분 분포(O, Cu)

(d)는 EDS로 (c)의 성분 분포를 Linescan(40.8  $\mu\text{m}$ )한 것으로 등그렇게 성장한 부분에서 산소(O)가 다른 부분에 비해 다량 존재하였으며, 성장한 조직은 산화동(copper oxide)임을 알 수 있었다.
