전선의 도체조직 분석에 의한 전기화재 감식

박오철, 김왕곤, 박남규*, 홍진웅**

서울산업대학교, * 국립과학수사연구소 ** 광운대학교

Electrical Fire Identification due to Conductor Structure Analysis of Electrical Wires

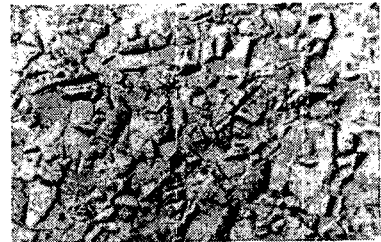
그림 1. 전선 HIV 2.0[mm]/1000/축방향
Fig. 1 HIV wire 2.0[mm]/1000/cross section

그림 2. 전선 HIV 2.0[mm]/1000/길이방향
Fig. 2 HIV wire 2.0[mm]/1000/side face

상온에서 원시료(생전선)의 단면(축방향) 및 측면(길이방향)의 조직을 관찰한 결과 제조과정에 생성될 수 있는 가공방향으로 신장된 Stringer 조직을 발견할 수 없었으며, 양방향 모두 동일한 내부 조직이 관찰되었다. 200[°C] 가열전선의 금속조직은 원시료의 조직과 유사한 조직형태를 나타낸다. 이는 200[°C]의 온도에서는 전선 내부 조직의 변화를 유발하기 어려운 온도이거나, 충분한 재결정이 관측되기에 짧은 시간인 것으로 추정된다.

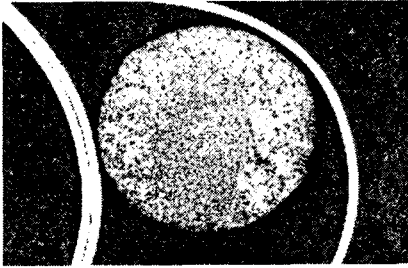
그림 3. 400[°C] 가열 HIV 2.0[mm]/20/축방향.
Fig. 3 HIV wire 2.0[mm]400[°C]/20/cross section.

단면 조직은 가장자리 부분에서 쌍정조직 및 재결정조직이 식별되었으나, 안쪽부분은 시료의 조직과 거의 유사한 형상을 확인하였고, 전자현미경에

의해 조직내부와 외부의 입자크기를 관찰한 결과 외부 조직이 내부의 조직에 비해 크게 성장하여 외부가열시 전선 금속조직은 외부에서부터 조직이 확장됨을 알 수 있다.

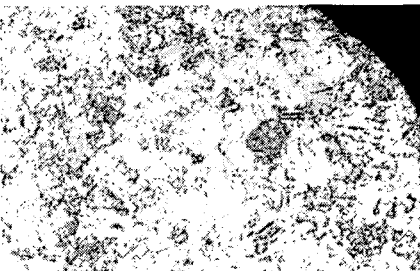
그림 5. 800[°C]가열 HIV 2.0[mm]/50/축방향
Fig. 5. HIV wire 2.0[mm] 800[°C]/50/cross section

600[°C] 가열전선의 단면조직은 전체적으로 입자 조직이 커졌으며, 결정입자간의 병합잠식 및 결정 성장상이 발생하기 시작함을 확인하였다. 그리고 800[°C] 가열전선의 단면조직은 600[°C]의 가열전선의 내부조직과 비슷한 경향을 보이거나 전체적으로 결정입자가 더 커진 것을 알 수 있다. 그리고 800[°C] 가열전선의 표면에서 일부 산화된 얇은 층을 관찰 할 수 있었다.

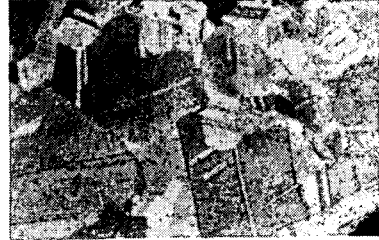
그림 6. 1,000[°C]가열 HIV 2.0[mm]/50/축방향.
Fig. 6. HIV wire 2.0[mm] 1000[°C]/50/cross section..

1,000[°C] 가열전선의 금속조직은 입계산화물이 조직내부 전체로 확산되었으며, 표면에 일부 산화된 두꺼운 층이 도포되어 있음을 관찰할 수 있었다.

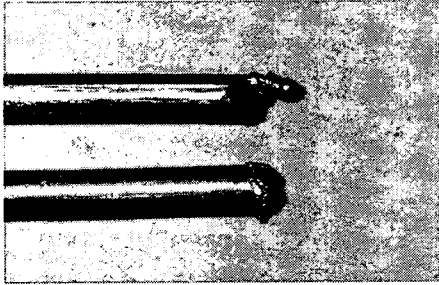
그림 7. 단락 1차흔 (AC 220[V]).

Fig. 7. Short primary molten marks (AC 220[V])

사용전압(AC 220V)에서 실험에 의해 단락용단 시킨 것으로 용융된 전선의 외형은 대부분 앞이 둥글고 뾰족하며 광택이 나지만 순간 고열에 의해 생성되기 때문에 등그런 망울이 생성되지 않음을 알 수 있다.

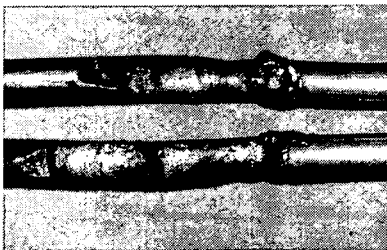
그림 8. 단락시 외형사진

Fig. 8. External photograph at short.

단락시 대부분의 전선이 용단되지만 용단되지 않고 움푹 파인 형태로 나타나기도 하며 단락 시 접촉부분은 매끄럽고 광택이 나며 그 외 부분은 면이 거칠어 용흔 중에서도 직접 단락된 부분을 구별할 수 있다.

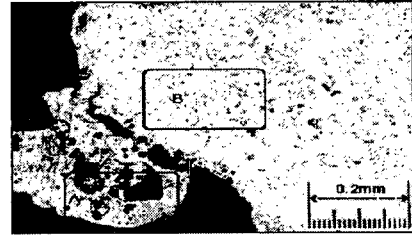
그림 9. 단락 1차 용흔 현미경 사진 50배.

Fig. 9. SEM of short primary molten marks.

전선이 단락으로 용융되었을 때 과전류나 외부 화염에 의한 조직과 달라 용융부분에서 열영향부와 원시료 부분의 경계가 명확히 구별되는 특징과 산소 침투가 용이한 경계 부분을 중심으로 무수히 많은 소공 조직들이 발달한 것을 볼 수 있다.
