# 인삼 재배 시설의 기상재해 사례 및 구조 안전성 검토

Case Studies of Meteorological Disasters and Structural Safety Test of Ginseng Houses

남 상 운 (충남대)  
Nam, Sang Woon

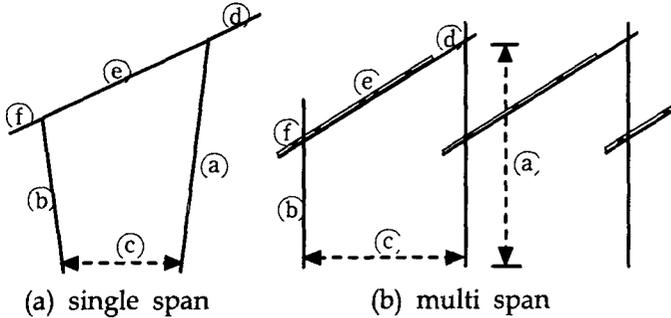
Fig. 1 Symbols for dimensions of structural models

농촌진흥청의 표준형 목재구조 2종류(A형, B형)와 철재개광시설 2종류(C형, D형)를 대표적인 형태의 구조로 선정하여 모델링하였고, 구조해석 결과로부터 검토하였다. 목재구조는 농촌진흥청의 표준규격을 이용하였고, 철재구조는 현장 실측자료를 이용하였으며 규격은 Table 1 및 Fig. 1과 같고, 구조 모델별 각 부재의 단면 특성은 Table 2와 같다.

Type	Material	Span	Length of each part					
			(a)	(b)	(c)	(d)	(e)	(f)
A	Wood	Multi	180	100	180	45	155	25
B	Wood	Single	126	80	80	25	120	15
C	Steel	Multi	170	100	180	30	165	22
D	Steel	Multi	210	135	180	42	178	0
