# 철도건설목록 구조유형별 사고위험 분석 및 안전개선 방안 연구

## A study on the Hazard analysis and Safety improving for the Structure types of Rail-crossing

### ABSTRACT

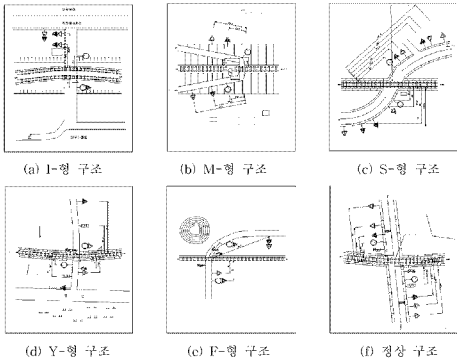
그림 1. 5가지 유형의 건널목 구조형식 분류(안)

철도건널목 사고 101건의 사고내용과 구조적 특성과의 연관성을 분석한 결과 다음 그림 1과 같은 5개 유형의 건널목 구조형식으로 분류할 수 있었다. 이들 건널목의 구조형식은 주변환경 및 차단방식의 영향과 결부되어 유사한 사고가 특정 건널목에서 재발하는 고유한 위험요인으로 작용하고 있음을 알 수 있었다.

- I-형 구조 건널목은 35건의 사고 중 야간 차단기 돌파(10건), 주간 차단기 돌파(7건), 운전부주의(7건), 차단기 간헐(5건)이 발생하였다. 야간의 경우 근접 교차로에서 음주, 피속, 졸음운전 등으로 진입한 운전자가 일으킨 것으로 추정되는 차단기 돌파사고가 가장 큰 비중을 차지하고 있으며, 주간의 경우에는 도심의 근접 교차로 정체로 인해 직진행단에 의한 차단기 돌파나 건널목에 간헐과 같은 위험행 사고와 운전부주의의 사고가 다발 하는 것으로 분석할 수 있다.
- Y-형 구조 건널목은 25건의 사고 중 주간 차단기 돌파(9건), 야간 차단기 돌파(7건) 및 보관이탈(3건) 사고가 발생하였다. 이는 구조특성상 큰 도로에서 거의 직각으로 형성된 좁은 건널목 진입도로의 병목정체에 의한 직진행단 돌파사고나 야간의 피속, 음주, 졸음에 의한 돌파 및 운전 부주의의 사고가 초래되는 것으로 추정된다.
- S-형 구조 건널목 22건의 사고에서 야간 차단기 돌파(7건), 건널목 간헐(5건)이 발생하였다. 이는 급곡선 하구배 접근도로 구조로 인해 특히 야간에 시계확보의 불량상태에서 차량과속 등으로 건널목 발견에 따른 긴급정지 대응이 늦어져 차단기를 돌파하거나 건널목내에 갇히는 사고가 발생하는 것으로 추정된다. 이 경우 건널목 접근도로상에 충분한 예고거리를 감안한 건널목 안내 표지류의 정비와 차량의 운행속도 제한 등의 조치를 필요로 한다.
- F-형 구조 건널목은 1곳에서 9건의 사고가 집중하여 발생하여 가장 사고위험도가 높은 구조로

서, 주간엔 6건의 차단기 돌파사고가 일어났다. 이와 같이 장애물(산짐이, 광장 등)을 넘어 곧바로 건널목이 위치하여 상호간에 접근 인식을 하지 못한 상태에서, 도로차량이 급작스럽게 건널목 선로로 진입하는 경우 곧바로 열차와 충돌하는 것으로 분석된다. 사고기록 분석결과 기관사의 진입차량 발견인지 기기가 불과 충돌선 20~30m 밖에는 여유가 없어 제속은행 열차가 긴급제동을 하더라도 충돌이 불가피한 것으로 나타났다.

- M-형 구조 건널목은 7건의 사고가 발생하였고, 대부분 차단기 돌파에 의한 것으로 나타났다. 이는 도로가 철도선로와 평행하게 놓여진 상태에서 자신의 차량이 열차를 앞질러 건널목을 통과할 수 있다는 운전자의 오관을 유도하기 쉽고, 또한 과속주행으로 진입하는 경우(직전횡단) 건널목 통과도로(보판) 상태가 불량하고 직선로 확보거리가 매우 짧은 직각구조로서 결국 차량이 건널목에 정지하게 되어 열차와 충돌사고를 일으킬 위험이 매우 높은 것으로 분석된다.

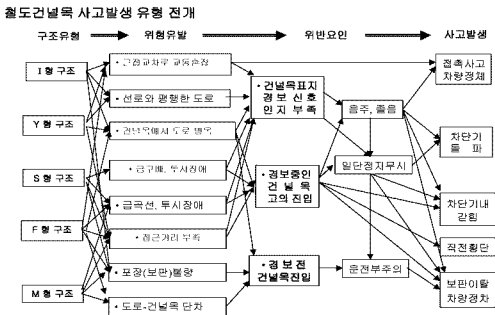
그림 2. 철도건널목 구조유형별 위험분석에 기반한 사고발생 메커니즘 전개

그림 2는 5가지 건널목 구조유형에 따른 위험요인 분석을 기반으로 운전자 위반요인과 의 관계성을 규명하여 건널목 사고발생 전개과정을 도식적으로 기술한 것이다.
