복합가속열화시험에 의한 폴리머 피뢰기의 경년특성

(Aging Characteristics of Polymer Lighting Arrester by Multi-Stress Accelerated Aging Test)

송현석* · 이재봉 · 장상옥 · 한용희 · 오재형

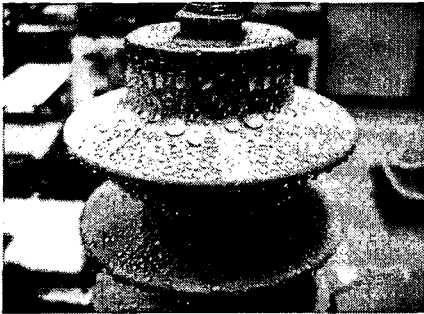
열화 된 피뢰기는 발수성에서 변화를 볼 수 있었다. 발수성은 STRI의 발수성 등급 가이드에 의거하였다. 아래 그림 3은 신품, 그림 4는 시료 A, 그림 5는 시료 B의 발수성 결과를 나타내는 그림이다. 열화시험 후 피뢰기의 HC(발수성 등급)는 HC 1로부터 HC 3으로 변화되었다.

그림 3. 신품(Virgin) - HC 1
Fig. 3. Virgin- HC 1

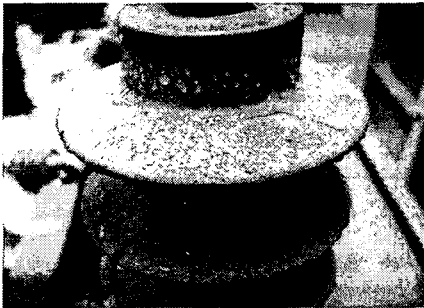
그림 4. 시료A - HC 3
Fig. 4. Sample A- HC 3

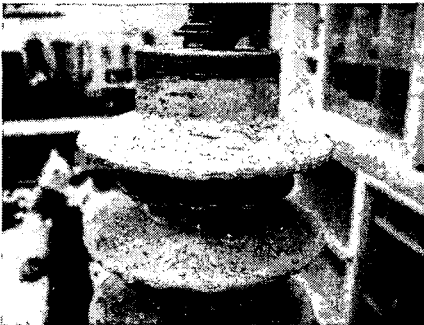
그림 5. 시료B - HC 3
Fig. 5. Sample B- HC 3

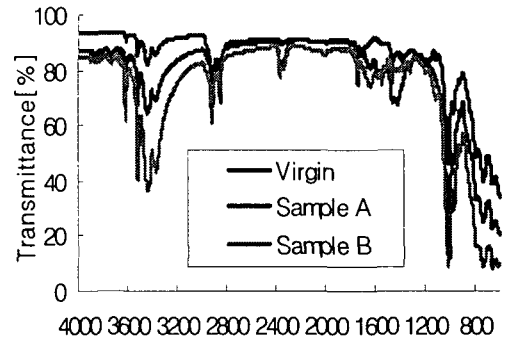
아래 그림 6은 FTIR(푸리에 변환 적외선 분광기)를 통한 폴리머 하우징 분석 결과이다.

그림 6. 폴리머 하우징의 FTIR 결과
Fig. 6. FTIR results of Polymer housing

위 그림에서 알 수 있듯이 폴리머 하우징의 수분 함유량은 증가하였고 폴리머의 수분 흡수는 누설 전류의 원인이 된다. 따라서 오랜 시간 발수성을 지속시킬 수 있는 발수성 재질의 사용이 필요하다.
