복합재 Iso-Grid 패널 제작 및 좌굴시험

Composite Iso-Grid Panel Production and Buckling Test

Abstract

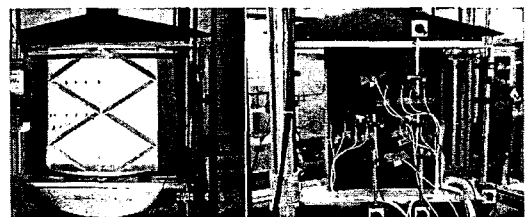
그림 6 복합재 iso-grid 보강 패널 압축시험

복합재 iso-grid 패널시험은 MTS사의 25톤 만능 시험기 (model 810)를 사용하여 시험하였다. 압축 시험은 0.01mm/sec의 변위제어로 수행하였다.

그림 6은 iso-grid 시편이 장착된 사진으로, 변형을 측정하기 위한 스트레인 게이지가 부착되어 있고, 변위측정을 위한 LVDT (Linear Variable Differential Transformer)가 그림 6의 왼쪽 그림과 같이 좌우에 장착되어 있으며, 시편의 횡 방향 변위를 측정하기 위해서 그림 6의 오른쪽 그림과 같이 세 군데에 장착되어 있다. 전체적인 횡 방

향 변위분포를 보기 위해서 shadow moire 기법을 도입하였다. 시편에 장착된 grid sheet는 1mm 간격으로 0.4mm의 줄이 가로 방향으로 읍셋 인쇄되어 있으며, 조명은 바닥에서 45도 방향으로 시편을 비추고 있다. 이렇게 측정된 변위분포를 시편과 동일한 높이에서 비디오 카메라로 저장하였다.
