전선 단락시 접촉각도에 따른 화염 및 용흔 특성 분석

김동욱 · 송길목 · 김동우 · 김영석 · 최충석

전기안전연구원(한국전기안전공사 부설)

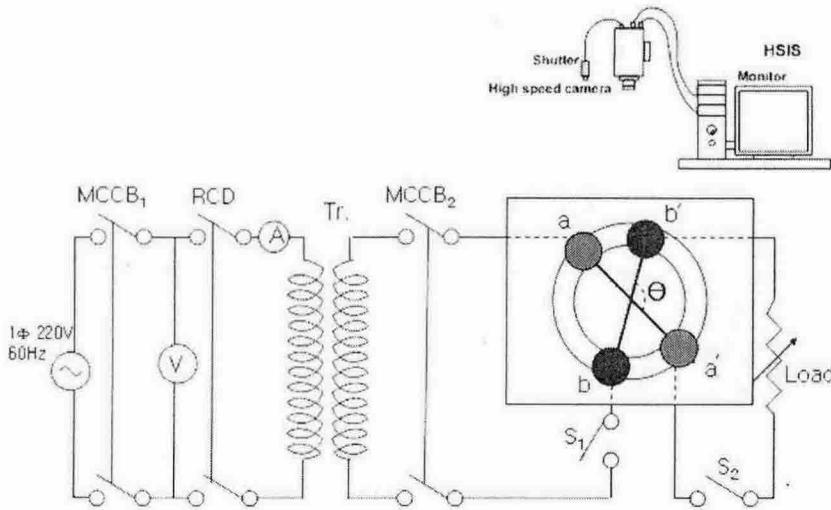
그림 1. 전선의 단락 실험회로

그림 1은 전선의 선간 접촉각도의 변화에 따른 단락실험을 위한 회로이다. 실험에 사용된 단락 및 과부하 실험장치는 1Φ 220V 60Hz의 전원을 사용하였으며, 전선 a-a'를 고정시킨 상태에서 전선 b-b'를 이동시킴으로써 접촉각도 θ 를 변화시켰다. 실험에 사용된 전선으로는 직경 0.32[mm], 길이 100[mm]의 나전선이 사용되었다. 실험시 부하측 조건은 스위치 S₂를 개방하여 무부하로 하였으며, 단락과정은 고속카메라(High Speed Imaging System, HG-100K, Redlake, USA)를 이용하여 초당 10,000프레임으로 화염의 비산패턴을 촬영하였다. 선간 단락 실험 후 발생한 전선의 외형을 실체현미경(SV-11, Carlzeiss, Germany)으로 분석하였으며, 금속현미경(Epiphoto, Nikon, Japan)을 이용하여 용단된 전선의 단면조직을 분석하였다.

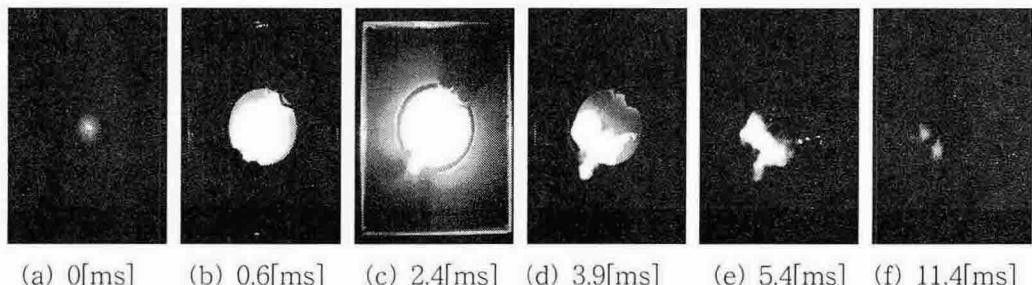
그림 2. 접촉각도가 30° 일 경우 단락 과정

그림 2는 선간 접촉각도가 30° 인 경우로서, 그림2(a)는 선간단락이 시작되었을 때의 사진을 나타내고 있다. 그림 2(b)는 선간단락 후 $0.6[\text{ms}]$ 가 지났을 때의 사진이며, 아크 발생이 어느 정도 진전되어가고 있음을 나타내고 있다. 그림 2(c)는 단락이 시작된 후 가장 큰 밝기를 나타내는 시점으로, 그림 2(a)로부터 $2.4[\text{ms}]$ 가 지났을 때의 사진이다. 그림 2 (d)는 전단계에서 섬광과 폭발이 일어난 후 발생한 화염이 부하측으로 진전되

는 것을 보여주고 있다. 그림 2(e)와 2(f)는 화염이 점차 소멸되어가고 있음을 나타내고 있다. 단락이 그림 2(a)에서 시작된 후, 화염과 입자가 완전히 사라지기까지 20.5[ms]가 소요되었다.

그림 2~4는 선간 접촉각도변화에 따른 단락과정을 고속카메라로 촬영한 사진이다.

그림 2~4에서 각각의 단락과정 중 최대 섬광이 발생한 시점을 비교해 보면 그림 2(c)는 2.4[ms], 그림 3(c)는 3.3[ms], 그림 4(c)는 3.6[ms]를 나타내고 있다. 이는 전선의 접촉각도가 커질수록 단락현상이 천천히 지속되므로 최대 섬광 발생시점을 늦어짐을 의미한다.

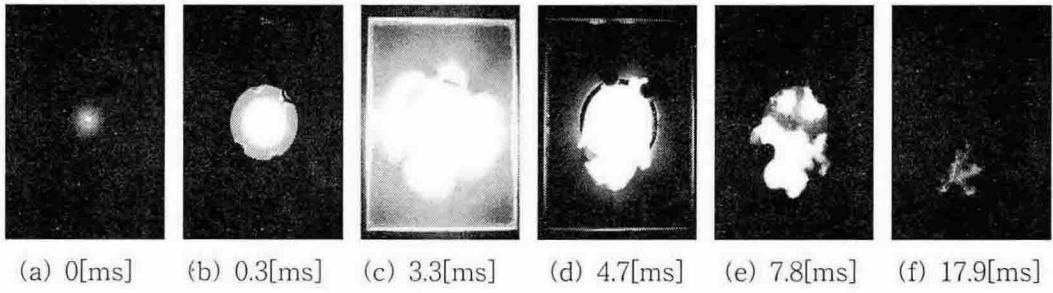
그림 3. 접촉각도가 60° 일 경우 단락 과정

그림 3은 선간 접촉각도가 60° 인 경우 전선의 단락과정을 나타내고 있다. 그림 2(a)와 마찬가지로 그림 3(a)는 선간단락이 시작되었을 때의 사진을 나타내고 있다. 그림 3(b)는 선간단락 후 0.3[ms]가 지났을 때의 사진이며, 아크발생의 초기단계를 나타내고 있다. 그림 3(c)는 단락이 시작된 후 가장 큰 밝기를 나타내는 시점으로, 그림 3(a)로부터 3.3[ms]가 지났을 때의 사진이다. 그림 3(d)는 전단계에서 섬광과 폭발이 일어난 후 발생한 화염이 부하측으로 진전되는 것을 보여주고 있다. 앞의 그림2와 비교하였을 때 화염이 방사되는 면적이 더 커짐을 알 수 있다. 그림 3(e)를 거쳐서 그림 3(f)는 화염이 점차 소멸되어가고 있음을 나타내고 있다. 화염과 입자가 완전히 소멸되기까지 시간은 단락시작시점에서 29.4[ms]가 소요되었다.

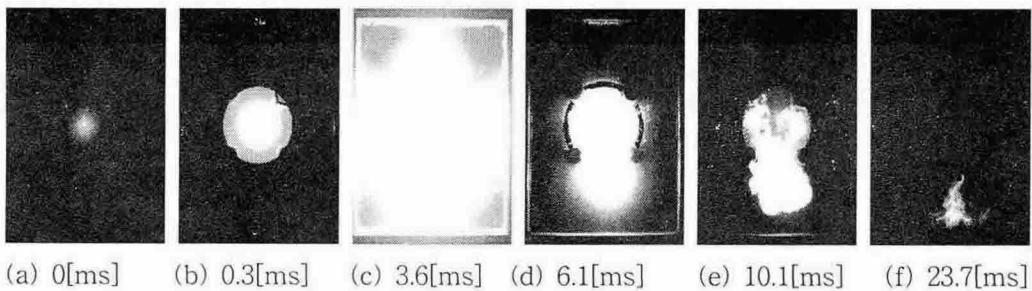
그림 4. 접촉각도가 90° 일 경우 단락 과정

그림 4는 선간 접촉각도가 90° 인 경우 전선의 단락과정을 나타내고 있다. 그림 4(a)는 선간단락의 시작점을 나타내고 있다. 그림 4(b)는 선간단락 후 0.3[ms]가 지났을 때의 사진이며, 아크발생의 초기단계를 나타내고 있다. 그림 4(c)는 단락이 시작된 후 가장 큰 밝기를 나타내는 시점으로, 그림 4(a)로부터 3.6[ms]가 지났을 때의 사진이다. 그림 4(d)는 전단계에서 섬광과 폭발이 일어난 후 발생한 화염이 부하측으로 진전되는 것을 보여주고 있다. 상기 그림 2,3과 비교하였을 때 화염이 방사되는 면적이 더 커짐

을 알 수 있다. 그림 4(e)를 거쳐서 그림 3(f)는 화염이 점차 약해지고 있음을 나타내고 있다. 화염과 입자가 완전히 소멸되기까지 시간은 단락시작시점에서 30.6[ms]가 소요되었다. 이는 앞의 경우와 비교해 보았을 때, 전선의 접촉각도가 커질수록 단락현상이 천천히 오래 지속됨을 알 수 있다.

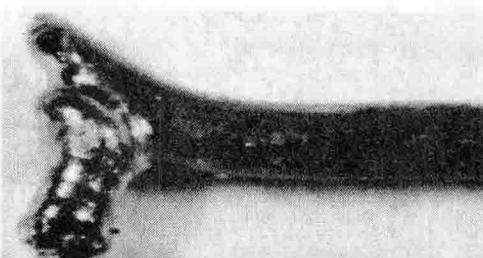
(a) 전원측 전선

그림 5. 접촉각도가 60°인 경우의 전원측과 부하측 전선

그림 5는 접촉각도가 60°인 경우의 전원측 전선과 부하측 전선을 나타낸 것으로 좌측이 우측에 비해 밝은 빛깔을 나타내고 있다.

전선의 선간 접촉각도의 변화에 따른 단락실험 후 수거한 전선에 대해 외형을 실체 현미경으로 확대 분석한 결과, 전선의 용융흔 형태는 단락각도의 변화에 따라 큰 차이가 없었으나, 일반적으로 전원측의 용융전선의 색이 부하측 전선에 비해 밝은 빛깔을 나타내었다. 반면, 부하측 전선은 암갈색을 띠는 경우가 많았다.

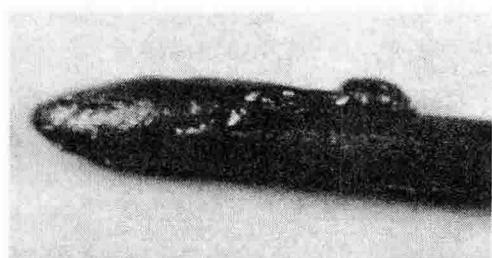
(b) 부하측 전선

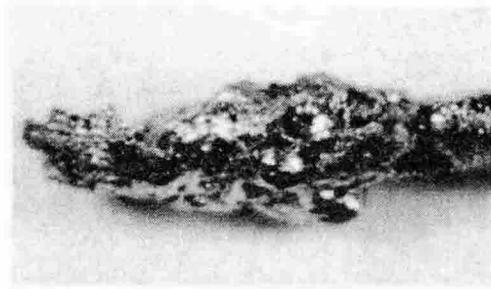
(a) 전원측 전선

그림 6. 접촉각도가 30° 인 경우의 전원측 전선과 금속단면조직

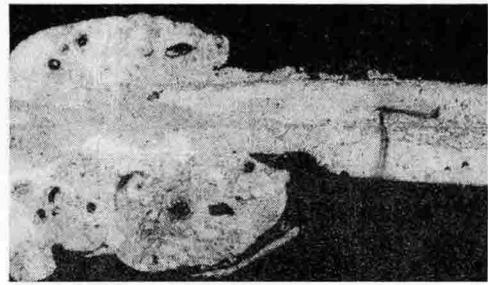
그림 6(b)는 금속현미경에 의한 용융전선의 단면금속조직을 나타낸 것으로써, 상하 경계면을 중심으로 주상조직이 있는 것을 확인할 수 있다.

(b) 금속단면조직

용융전선의 금속단면조직 분석결과, 일부 전선에서 단락의 특징을 나타내는 주상조직이 나타났다.
