## 열적외선 장비를 활용한 타일박리 조사에 관한 연구

## A Study on the Inspection of Tile Delamination Using Infrared-Ray Method.

## ABSTRACT

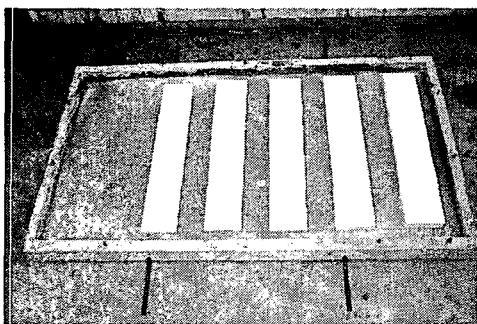
<사진 1> 인위공동 제작

바탕콘크리트 구체(115×63cm)를 제작하고, 인위적 공동을 타일 밑의 깊이 5, 10, 15, 20, 25mm에 스티로폼을 이용하여 <사진 1>과 같이 설치한 후, 모르타르를 채운 후 표면에 2종류의 타일을 부착하였다. <사진 2>는 완성된 시험체를 나타낸 것이다.

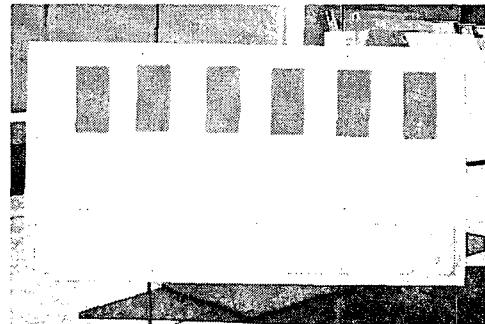
<사진 2> 완성된 타일박리시험체

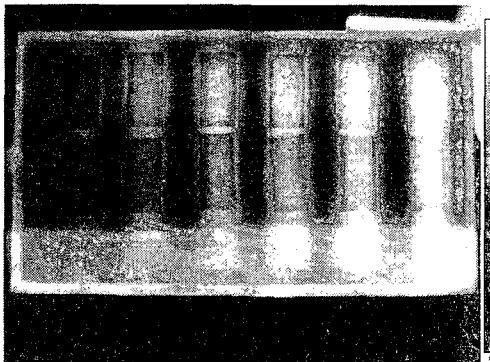
<사진 3> 오전 9시 남쪽 열영상(예)

일사를 받는 남쪽의 경우 촬영한 영상의 일례는 <사진 1>과 같고, 이를 분석한 결과는 <표 1>에 나타낸 바와 같다. 이를 분석하면 기준면과 온도차가 5% 이상 발생될 때 결함으로 인정하면 9~14 시에 촬영한 경우는 공동이 타일 밑 20mm에 위치한 경우까지, 18시 경우 15mm까지, 24시 경우 10mm까지 탐사가 각각 가능한 것으로 나타났다. 또한 공동이 타일과 가까운 경우가 깊은 경우에

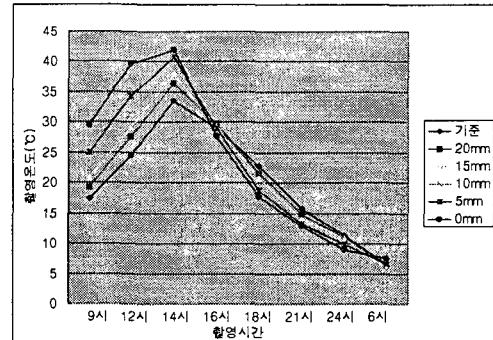
<그림 1> 공동파의 이격깊이별 온도분포

비해 시간대별 온도차이가 현저한 것으로 나타나 표면에 결함이 가까울수록 결함탐사에 유리한 것으로 평가되었다. 모르타르의 경우도 타일의 경우와 유사한 경향을 나타내었다.
