# 서울시 장대교량 교면포장의 문제점 분석과 개선방안 연구

## Study to Analyze and Improve the Problem to the Long Span Bridge Deck Pavement in Seoul Metropolitan

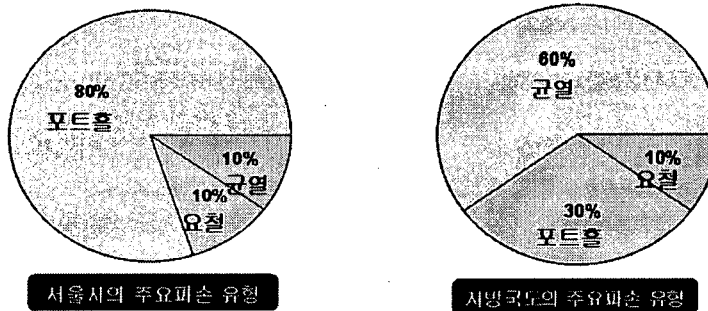
그림 1. 서울시와 국도 교면포장의 주요파손유형 비교

서울시 교면포장은 연평균 150개소에 대해서 보수가 실시되고 있다. 그중 포트홀이 차지하는 비율이 가장 크며 시기적으로는 여름철에 가장 많은 파손이 발생하고 있다. 서울시 장대교량 교면포장에 발생하는 주요 파손유형과 국도 교면포장의 파손유형을 비교해본 결과는 그림 1과 같다. 국도 교면포장의 주요 파손유형은 균열, 포트홀, 요철순으로 나타났지만 서울시의 경우 포트홀이 대부분이다. 이는 서울시 교면포장에 포설되는 아스콘이 대부분 외곽지역에 있는 플랜트로부터 이송되기 때문에 운반중에 발생하는 열손실에 의해서 충분한 다짐이 실시되지 못하기 때문이며 또한 양질의 골재원 부족으로 인해서 아스팔트와 골재표면과의 부착력이 현저히 떨어지기 때문으로 사료된다.
