2월과 3월의 난류분포에 대한 연구

The study of the distribution of turbulence in Fev. & Mar.

신대원(한국항공우주연구원)*

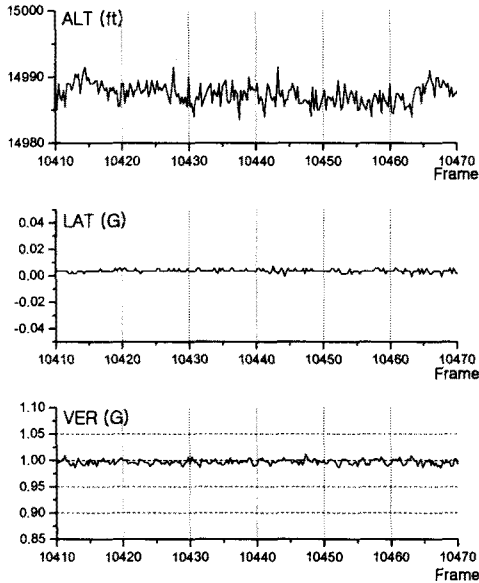
[그림 1] 수평순항비행 중 비행요란이 거의 없는 상태의 고도, 횡가속도, 수직가속도들의 변화

그림1은 전체 47편의 비행 중 비행요란이 거의 없는 수평순항비행 상태에서 수직가속도의 변화는 ±0.02G 이내이며, 수평비행중의 고도변화는 ±10ft 이내이다. 그림1의 비행자료기록에 의한 당시 항공기의 기수방위는 151도 이었으며, 비행당시 항공기가 측정된 바람은 280±5도 이고, 풍속은 40±3노트로 기록되어 있어 항공기

가 4시30분 방향의 우측후풍을 받고 있었던 상황이었음을 예측할 수 있다.

그림1과 그림2는 항공기가 동일한 고도 15,000ft로 비행하는 상태이며, 바람의 방향 및 항공기의 기수 방향이 조금 차이가 있을 뿐 항공기에서 측정한 풍속 면에서 커다란 차이점은 없었다. 그러나 그림1의 경우에는 거의 비행요란이 없는 매우 안정된 수평순항비행 상태를 나타내며, 그림2의 경우에는 적잖은 수직가속도 ($\pm 0.05G$ 이상) 및 횡가속도 ($\pm 0.03G$ 이상)의 변화를 볼 수 있다. 또한 그림1의 경우에는 항공기가 비교적 산지가 적은 경기도 상공을 비행하였을 때이며, 그림2의 경우에는 속리산부근의 산악지대인 것으로 보아 비행난류는 지상의 형상에 대한 영향을 받는 것으로 볼 수 있다.
