압전필름센서 신호를 이용한 Gr/Ep 복합재 적층판의 고속충격 손상탐지

High-Velocity Impact Damage Detection of Gr/Ep Composite Laminates Using Piezoelectric Thin Film Sensor Signals

Jin-Won Kim* and In-Gul Kim**

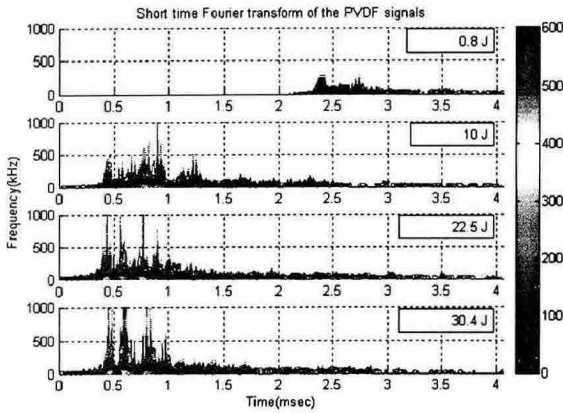
Fig. 6 Short time Fourier transform for PVDF sensor signals(10kHz high-pass filtered)

Fig.6은 국소푸리에변환을 적용한 결과로서, 낮은 에너지 레벨이며 손상이 없었던 0.8J에서는 200kHz이하의 신호만 나타나는 데 반해, 에너지가 증가할수록 500kHz~1000kHz 범위의 고주파도 보이기 시작한다. Fig.7은 웨이블릿변환 결과로서, 신호 스케일의 크기 차이가 존재하면 전체적인

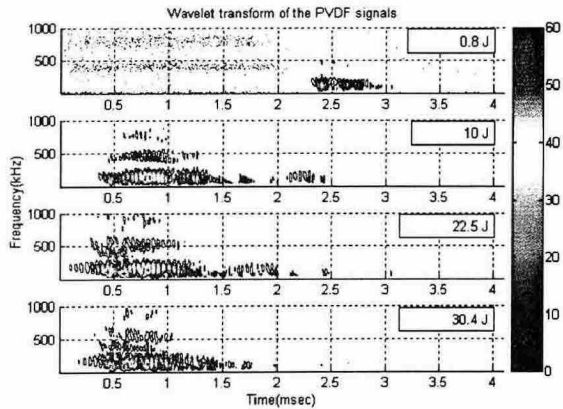
Fig. 7 Wavelet transform for PVDF sensor signals (10kHz high-pass filtered)

정보를 한 번에 분석할 수 없는 국소푸리에변환 결과보다 시간-주파수 영역에서 보다 나은 해상도를 보여주고 있다. 0.8J의 에너지레벨에서는 200kHz 이하의 신호가 보이며, 10.0J에서는 초기 충격 0.5msec동안 주로 500kHz근처의 주파수가 포착된다. 또한, 22.5J과 30.4J에서는 충격 후 1msec 이내에서 1MHz에 가까운 고주파 신호가 나타나며 충격시간이 줄어들음을 볼 수 있다.
