충간분리가 있는 복합재료의 충격특성

Impact Characteristics for Composite with Initial Delamination

Kyu-Ik Jung, Seung-Mo Lee, Kee Sung LEE and Tae-Woo Kim

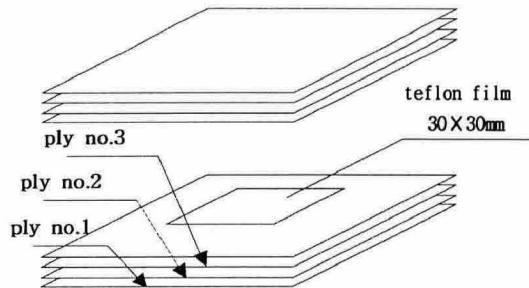
충간 분리를 생성하기 위해 Fig. 1에 도식화한 것처럼 두께가 0.1mm 이하의 teflon film을 사용하여 30×30mm의 정방형 크기로 시편의 중심에 부착하였다. 충격을 받는 면의 반대쪽 면을 기준으로 위치를 달리하여 각각 teflon film을 삽입하였으며 그 위치는 table 2에 나타내었다

Fig. 1 Diagram of delamination

type	position of the teflon film
A	ply no.1 & 2
B	ply no.4 & 5
C	ply no.7 & 8

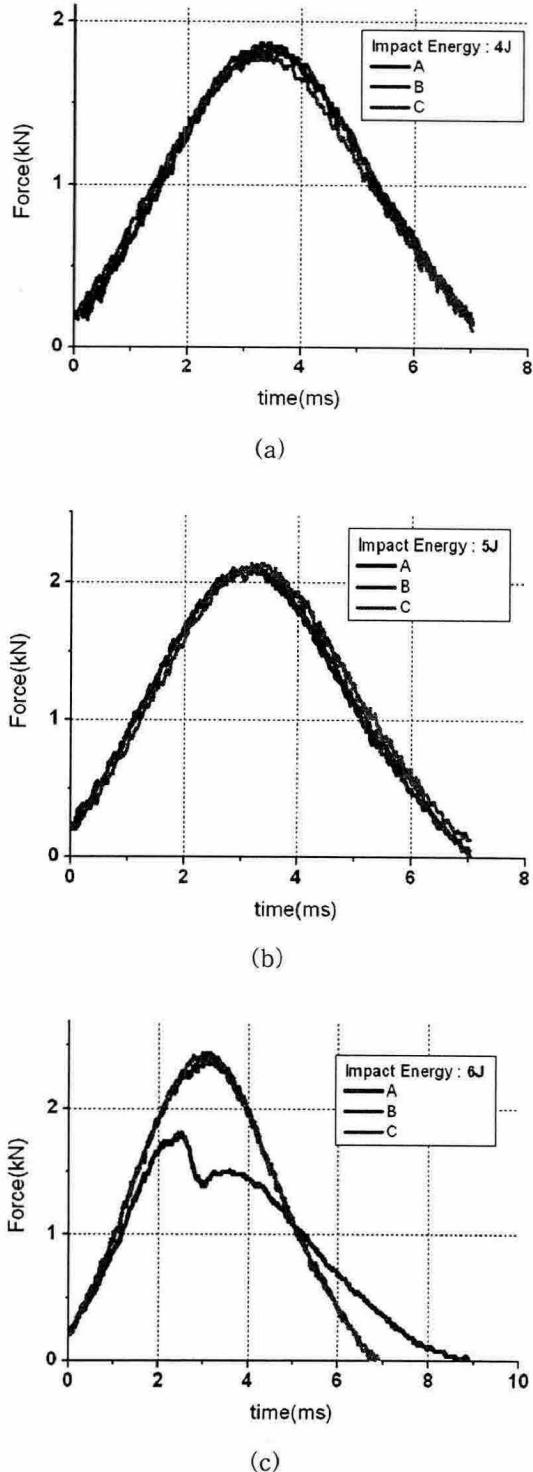
Fig. 2 (a) 4J (b) 5J (c) 6J : Force-time curve for different impact energy

Fig. 2(a)와 (b)는 4J과 5J의 에너지로 충격을 가하였다. 각각 4J과 5J의 에너지로 충격을 가했을 경우 충간분리의 위치의 따른 변화는 거의 없는 것으로 나타났다. 시간에 따른 충격하중의 변화 곡선이 거의 일정하며 실험 오차의 범위 안에 있었다.

Fig. 2(c)는 6J로 충격을 가했을 경우인데 4번과 5번, 7번과 8번 사이에 적층분리가 존재하는 시편은 기준의 실험과 같이 큰 차이를 나타내지 않으며 1번과 2번 사이에 충간분리가 있는 시편에서 다른 양상을 보이고 있다. 하중의 peak가 하나에서 두 개로 늘어났다. 이는 충간분리가 존재하더라도 일정한 하중 하에서는 충간분리의 수직한 방향의 충격 하중에서 충간분리의 위치에 상관없이 비슷한 거동을 보이지만 하중이 일정양을 초과했을 경우 하중을 이기지 못해 급격한 파괴가 일어났다. 현재 충간분리는 충격면에 대해 중립면 기준으로 그 아래에 위치하고 있는데 중립면에 가까울수록 충격으로 인한 변형과 인장의 크기 변화가 크지 않고 1번과 2번 사이 같은 중립면에서 멀어질 때 6J에서 급격한 파괴가 일어나는 양상을 보이고 있다. 계속해서 실험이 진행 중에 있다.

충격시험은 자유낙하 충격시험기(Dynatup-830)을 사용하였다. 실험에 사용된 tup은 지름12.7mm인 반구형 강철이고 충격체의 높이를 조절하여 충격에너지를 결정하였다. 너무 높은 에너지의 충격을 가하였을 때 시편의 급격한 파괴로 비교가 어려웠고 시행착오를 통해 4, 5, 6J의 충격 에너지로 각각의 시편에 충격을 가하였다[3].
