하이브리드 복합재 철도 차량의 결함검출에 관한 연구

A Study on the Damage Dection of woven Cabon/Epoxy Laminates for the Hybrid Composite Train Bodyshell

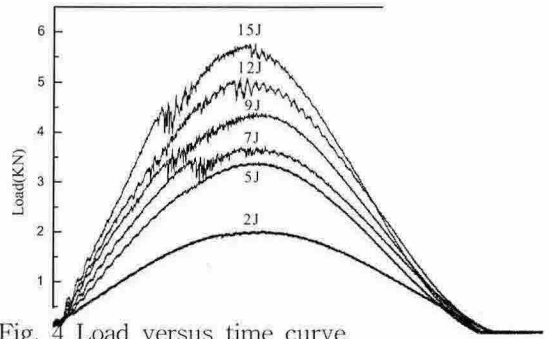
Fig. 4 Load versus time curve.

Fig. 4는 시간에 따른 하중의 변화를 나타내고 있다. 2J 약 7J의 충격에너지 범위에서는 하중-시간곡선이 완만하다. 약 7J의 충격에너지에서부터 하중-시간곡선에 파형이 나타나기 시작하여 15J까지 증가할수록 파형은 더욱 넓은 범위에서 일어난다. 이와 같은 곡선의 변화는 손상형태와
