## 시추공 레이더 탐사를 이용한 손상대(EDZ) 탐지

### Feasibility test on EDZ detection by using borehole radar survey

**요약** : 현재 건설중인 한국원자력 연구소 내의 지하 처분 연구시설에서 발파에 의한 터널 굴착 중 발생하는 손상대를 모니터링 하기 위해 시추공 레이더 반사법 탐사를 수행하였다. 60 m 길이의 진입 터널이 완성되고 끝단에 셸터가 만들어진 뒤 셸터로부터 길이 35 m의 수평 시추공을 뚫어 터널 굴착에 따른 손상대 모니터링을 위한 관측공으로 사용하였다. 시추공은 굴착터널로부터 5.5 m 떨어져 있으며, 2~4일 간격으로 5회 실험을 실시하였다. 터널의 굴착에 따른 터널면에서의 반사가 가장 강력한 반사면으로 작용하였으며, 서로 다른 날짜의 자료의 비교를 통해 터널 굴착면에 인접한 반사면의 변화를 감지 하였으며 이는 균열대의 생성과 암반 강도의 저하에 의한 것으로 여겨 졌으며 손상대로 평가되었다.

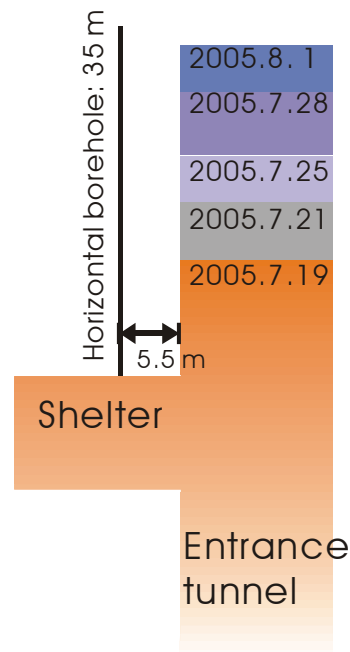
Fig. 5. Experiments schedule during the excavation of the tunnel. The horizontal borehole is located at 5.5 m apart from the tunnel.

60 m 길이의 진입 터널이 완성되고 끝단에 쉘터가 만들어진 뒤 발파에 의한 터널 굴착이 시작되었다. Fig. 5와 같이 쉘터로부터 길이 35 m의 수평 시추공을 뚫어 터널 굴착에 따른 손상대 모니터링을 위한 관측공으로 사용하였다. 시추공은 굴착 터널로부터 5.5 m 떨어져 있으며, Fig. 5의 날짜는 시추공 레이더 반사법 탐사에 의한 모니터링을 실시한 날짜이며 색깔 변화로 표시된 부분은 그 날짜 까지의 터널 굴착 길이를 나타낸다. 각 실험명, 정확한 실험날짜와 터널 길이는 표 1에 표기되어 있다. 표에서 실험 Ex 1을 수행할 당시 이미 터널이 13m 굴착 되어 있음을 알 수 있다. 이는 현장 사정으로

터널 굴착 시작 단계에서부터 실험을 수행 하지 못했기 때문이다. 또한 5회 실험이 실시 되었 으며, 각 실험간의 간격은 2일 내지 3일 발파 정도가 되도록 조정하였다.
