터널굴착시 산성암반배수에 대한 습지영향평가 및 구조물대책

유영일, 오정배, 이두화 (삼보기술단)

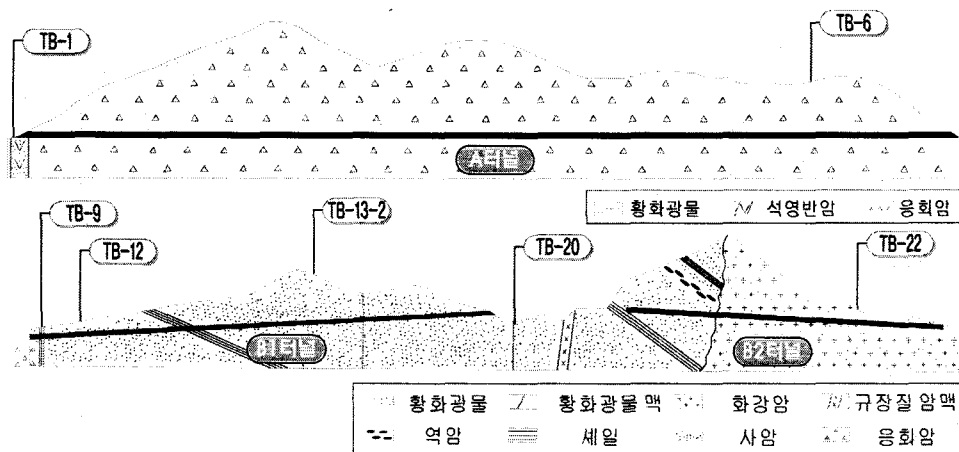
A터널의 본선과 종점은 응회암으로 구성되어 있으며 시점은 관입암인 석영반암으로 구성되어 있다. 응회암은 산성암반배수의 근원광물인 황화광물이 관찰되지 않았으나 시점에 분포하는 석영반암은 세립 - 중립의 황철석(FeS₂)이 분산상으로 분포하고 있다.

B1터널은 세일이 협재된 사암으로 이루어져 있다. 황화광물은 B1터널의 시점에서 황철석 세맥과 함께 암석에 분산상으로 산출된다. B1터널 본선 일부구간에서 황철석이 분산되어 산출되고 섬아연석(ZnS) 세맥이 분산되어 나타나는 것을 관찰하였다.

B2터널은 세일과 역암이 협재된 사암과 화강암으로 구성되어 있다. 화강암내에 세립의 분산형태의 황철석이 관찰되었다. B1터널과 B2터널의 중간부분(저토피)는 사암으로 구성되어 있으며 규장질 암맥(Felsite dyke)이 관입되어 있다. 일부구간에서 약 5 - 10cm 두께의 황철석과 섬아연석 맥이 관찰되었다. 시추조사에서 확인되지 않은 사암구간에서도 황화광물(황철석, 방연석, 섬아연석)의 맥이 존재할 개연성이 매우 높은 것으로 판단된다.

그림 2. 터널구간 황화광물 분포현황

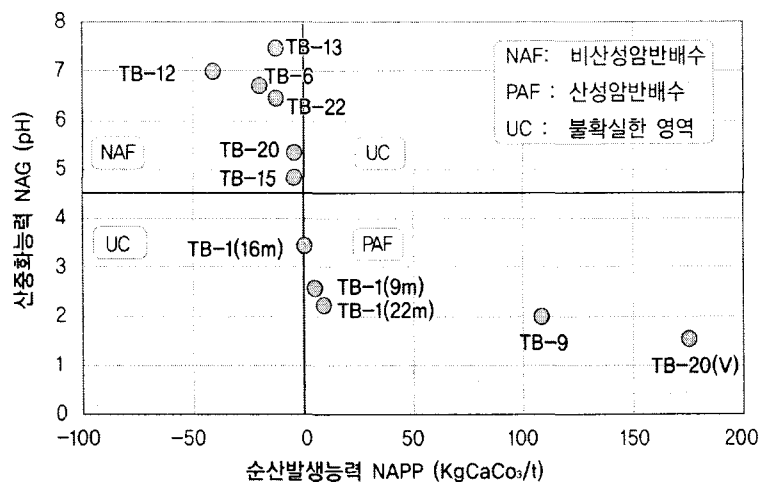
순산발생량(NAG)과 순산발생능력(NAPP)을 이용하여 암석을 산성암반배수 발생시키는 것과 산성 배수를 발생 시키지 않는 것으로 분류하였다. TB-1, TB-9, TB-13-2(vein), TB-20 암석은 산성암반 배수를 발생시킬 개연성이 있는 암석으로 분류되었다. 반면 다른 암석들은 산성암반배수를 발생

시킬 개연성이 낮은 암석으로 분류되었다. 육안관찰결과 TB-22(화강암)와 TB-13-2는 산성암반배수를 발생시킬 개연성이 있는 것으로 판단되었으나 ABA test 결과 산성암반배수를 발생시킬 개연성이 낮은 것으로 나타났다.

그림 3. NAG와 NAPP를 이용한 산성암반배수 개연성 평가
